KOŚCIÓŁ RZYM.-KAT., FILIALNY P.W. ŚW. JANA CHRZCICIELA

I. 1818 - 1820

GOSTOMIA

Nr **A-1723** data **9.02.2018**

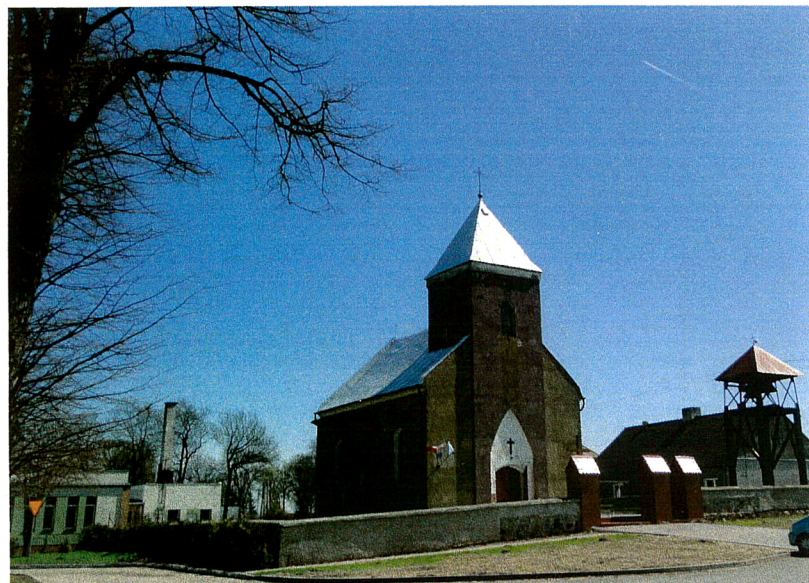
1. Widok kościoła od strony północno – zachodniej.
2. Plan orientacyjny, mapa z 1936 r.
3. Rzut kościoła.

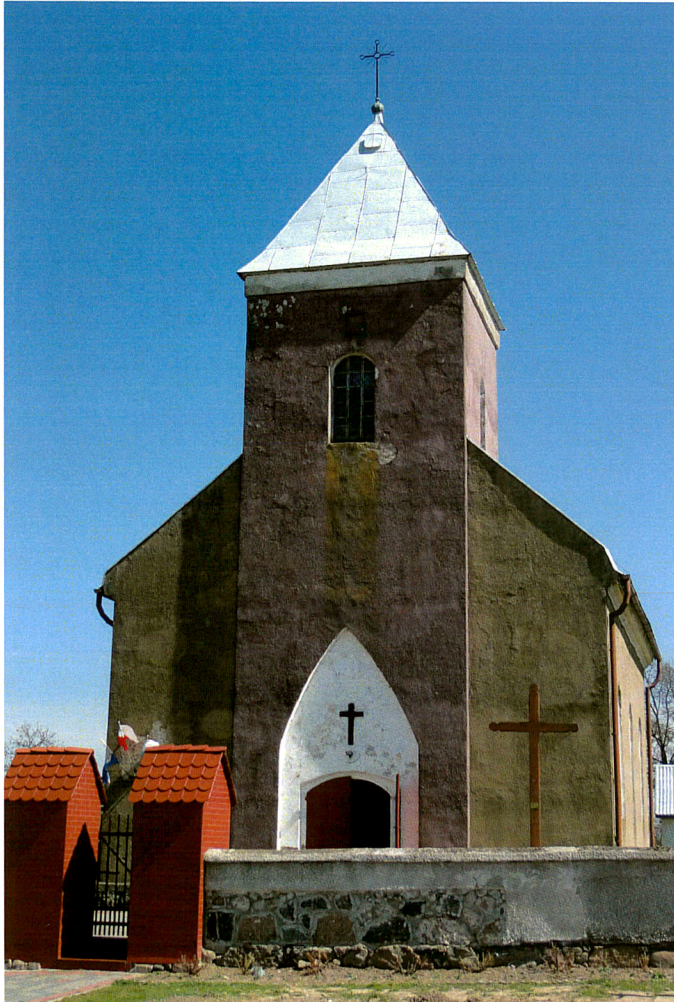
6. Elewacja frontowa, zachodnia kościoła.

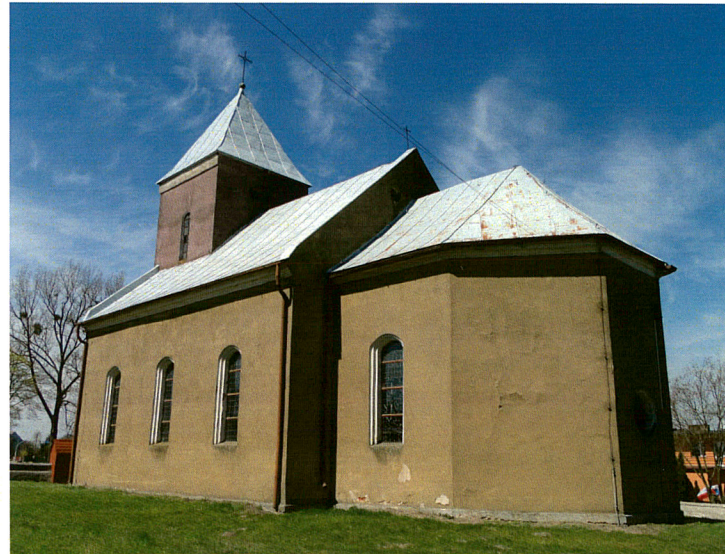
Elewacje – elewacje długie korpusu nawy otynkowane, 3 - osiowe, z asymetrycznie rozmieszczonymi oknami zamkniętymi łukiem półkolistym, o dwuuskokowych ościeżach, od wewnątrz oboknia zamknięte odcinkowo; w elewacji południowej znajdują się 3 okna, w elewacji północnej 2 osie skrajne - okienne, w środkowej umieszczone są drzwi boczne, z odcinkowym nadprożem. **Elewacja zachodnia:** frontowa, wieżowa. W przyziemiu wieży główny otwór wejściowy, zamknięty łukiem odcinkowym i ujęty blendą ostrołukową (o wydłużonej formie ostrołuku). W górnej partii elewacja frontowa wieży przepruta prostokątnym, półkoliście przesklepionym oknem, powielonym także w elewacjach bocznych wieży, w elewacji tylnej dwa niewielkie okrągłe okulusy. Gzyms wieńczący w formie gładkiej opaski podokapowej. **Elewacja wschodnia** korpusu nawy zamknięta szczytem, bez podziałów i dekoracji, w środkowej części przeprutym dwoma okrągłymi okulusami. Prezbiterium (i zakrystię) zamyka ściana z owalnym okulesem, elewacje boczne prezbiterium 1 – osiowe, okna ukształtowane analogicznie jak w nawie. Bryłę korpusu (poza fasadą) i prezbiterium obiega tynkarski gzyms wieńczący, profilowany uskokowo.

7. Elewacja południowa kościoła.

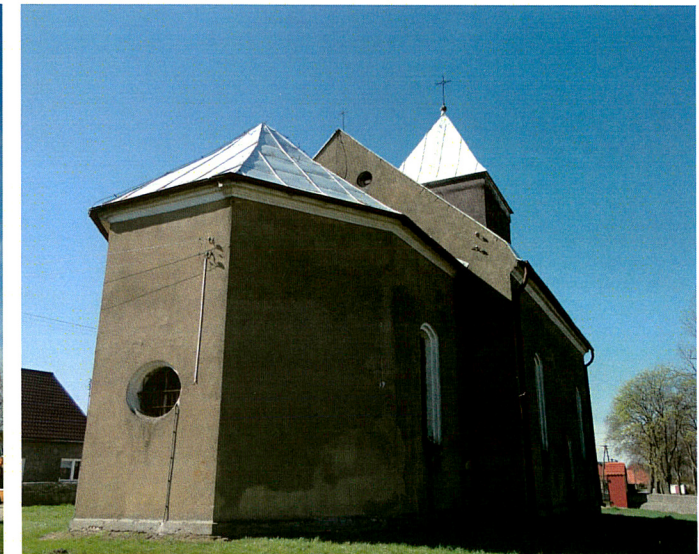
8. Widok na prezbiterium od str. północno -wschodniej.

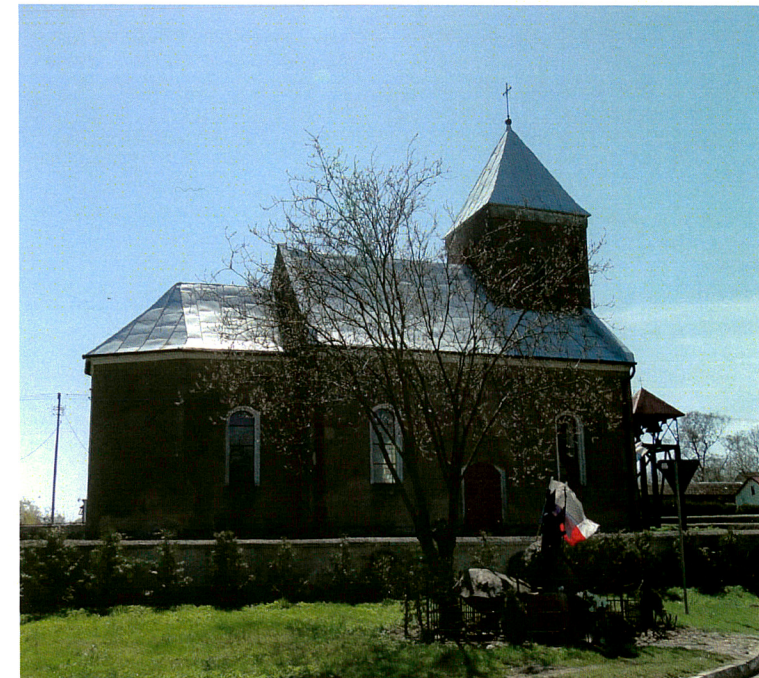
9. Elewacja północna kościoła

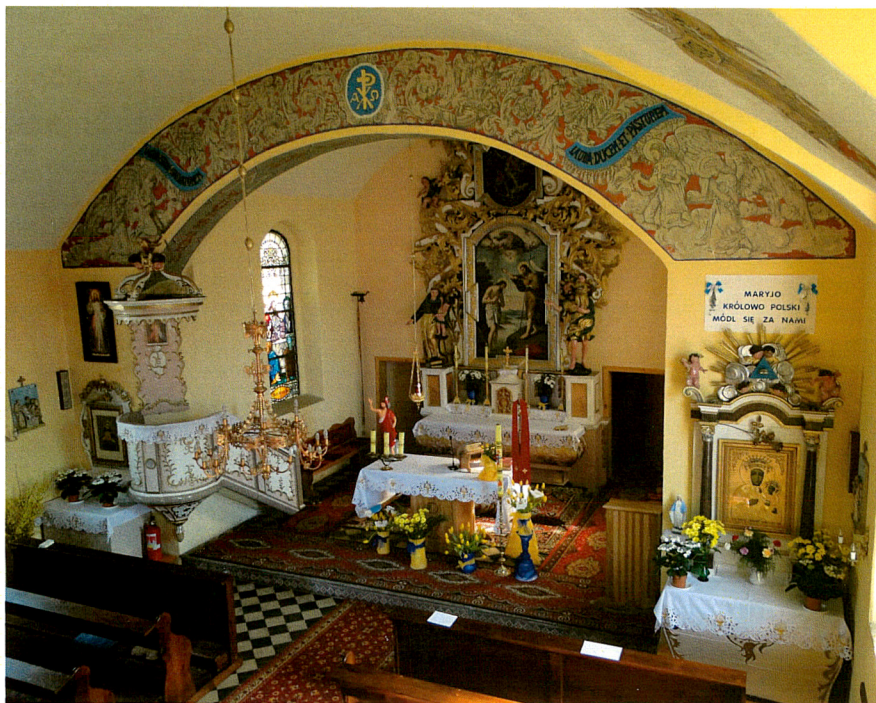
10. Wnętrze kościoła, widok na prezbiterium od strony nawy.

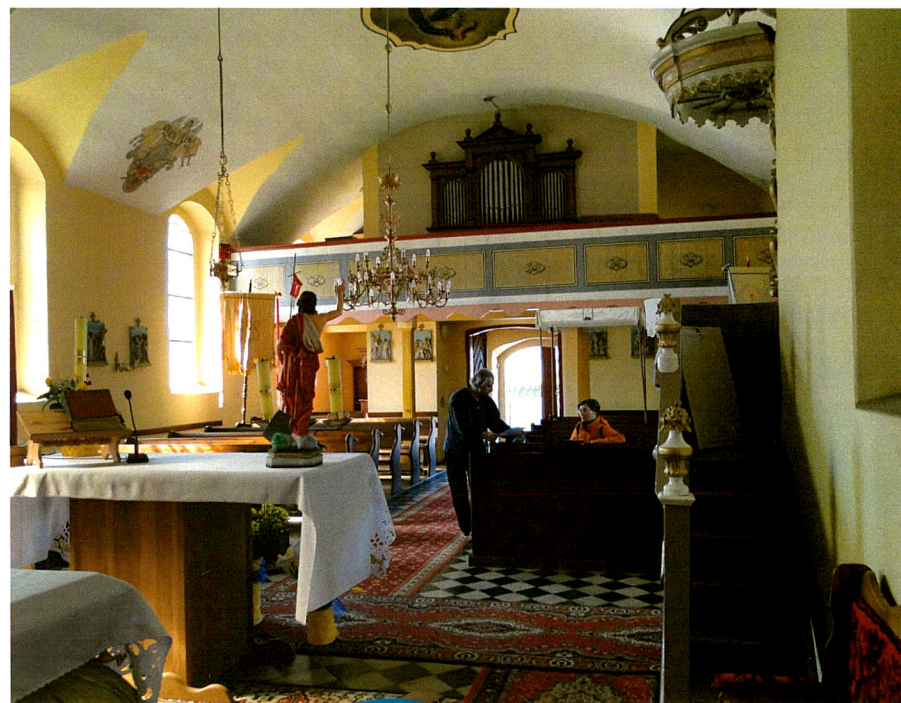
Wnętrze: wnętrze korpusu jednoprzestrzenne, przekryte drewnianym stropem imitującym sklepienie kolebkowe z lunetami, ściany oraz strop tynkowane i malowane białą farbą. Na stropie rozmieszczone trzy niewielkie malowidła figuralne o tematyce maryjnej. W środkowej części stropu przedstawiona jest w owalnym obramowaniu (z narożami ściętymi wklęsłą) postać Madonny stojącej na księżycu i kuli ziemskiej, przepasanej wstęgą z napisem „PORTA COELI”, scenę cechuje intensywna kolorystyka i walory światłocieniowe (z mocnym akcentem granatowej barwy rozwianej szaty płaszcza). Przedstawienia boczne zakomponowane jednakowo z postaciami aniołów stojących na kartuszu z owocem granatu i podtrzymujących banderole z inskrypcjami: „GRATIA PLENA” (po str. pd.) i „AVE MARIA” (po str. pn.). W kolorystyce przeważają stonowane odcienie: beżu, żółci, szarości czerwieni i zgaszonych zieleni. Przy ścianie zachodniej nawy umieszczona drewniana konstrukcja empory wsparta na dwóch słupach. Balustrada deskowa z malowanymi prostokątnymi płycinami z motywem liściastej rozety, krawędzie balustrady cięte dekoracyjnie (wolutowo), pod warstwą farby olejnej widoczne zarysy wcześniejszych ornamentów. W aneksach przywieżowych ustawione konfesjonały.

11. Wnętrze kościoła, widok nawy od strony prezbiterium.

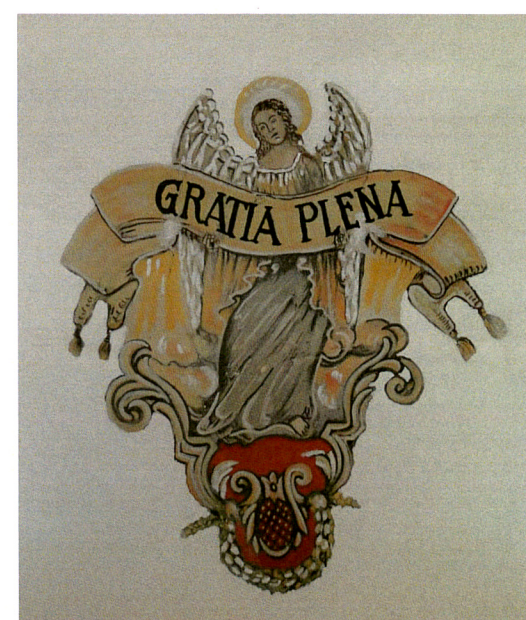
13. – 14. Malowidła stropu nawy.

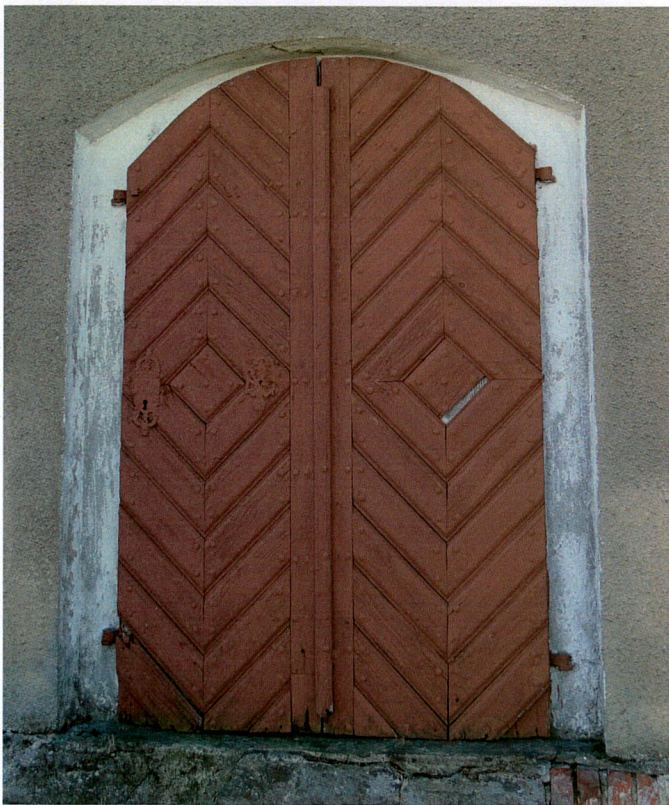
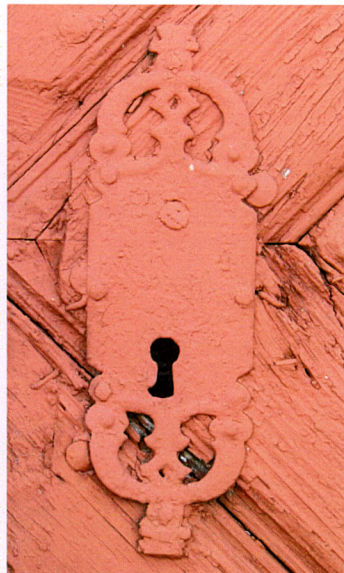
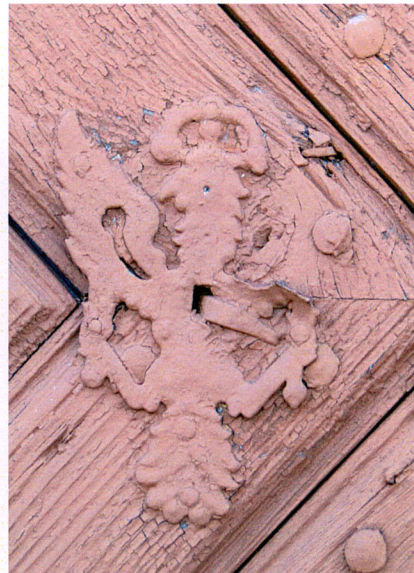
Drzwi – c.d. opisu: Zachowane oryginalne okucia wszystkich drzwi, o późnoklasycystycznej (biedermeierowskiej) formie stylowej: zawiasy pasowe; zamki skrzynkowe; okrągłe, ornamentowane gałki do przywierania; szyldy klamek z ażurowo ciętej blachy z bogatą ornamentacją geometryczną; nakładka na awersie drzwi bocznych o czytelnej stylizowanej formie orła (częściowo uszkodzona).

18. -20. Drzwi boczne, awers oraz dekoracyjne okucia.

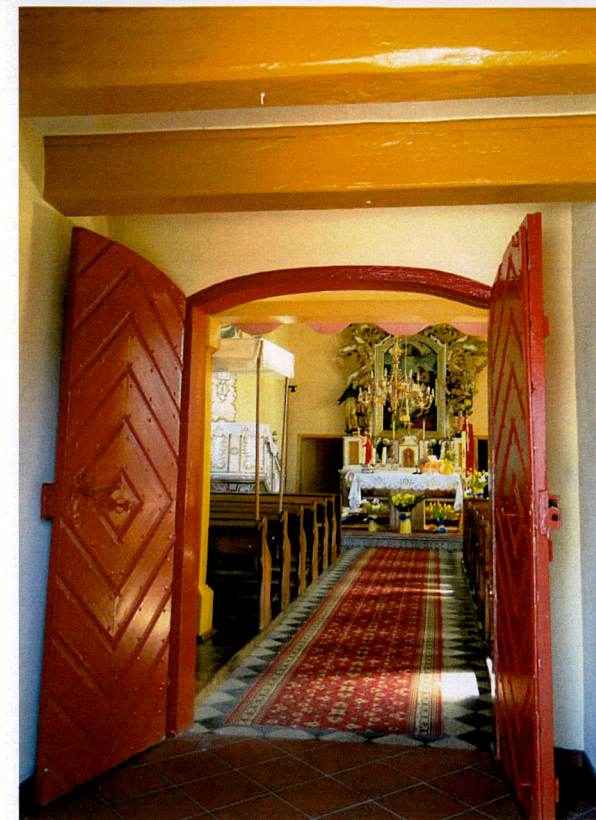
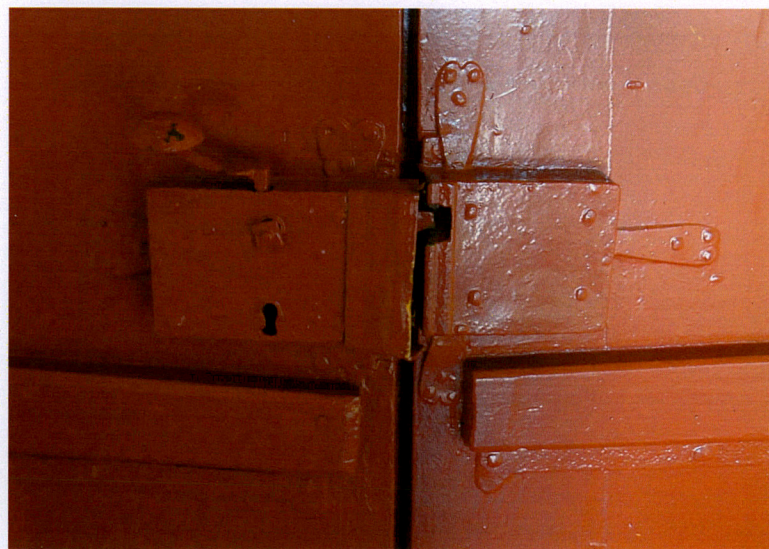
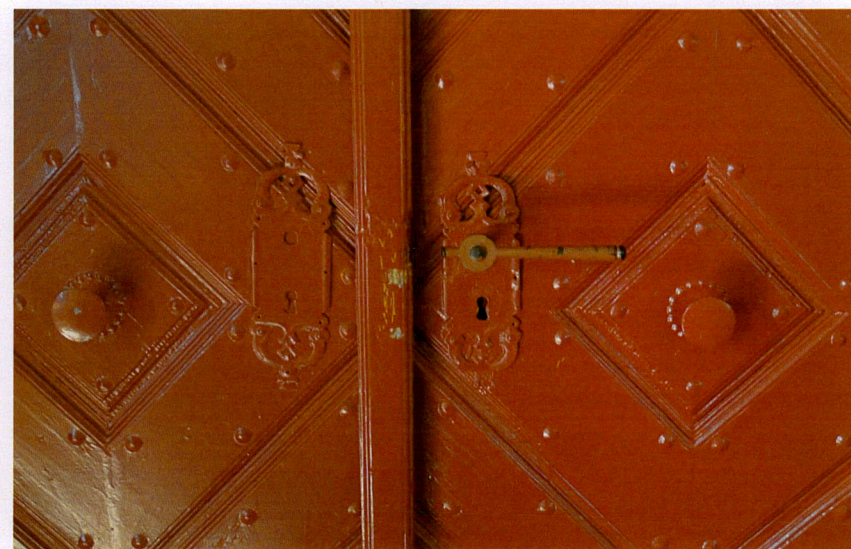
Drzwi – oryginalne, częściowo przekształcone. Drzwi zewnętrzne główne: 2 – skrzydłowe, osadzone na murze za pośrednictwem zawiasów z hakiem, konstrukcji ramowo – płycinowej, górą zamknięte odcinkowo, z współczesnym odeskowaniem powierzchni zewnętrznych. Drzwi prowadzące z kruchty do nawy: 2-skrzydłowe, masywne, osadzone w ościeżnicy na zawiasach z hakiem, pasowych; nadproże ukształtowane w łagodny łuk odcinkowy. Konstrukcja deskowo – szpungowa, zdwojona, na skrzydła od strony nawy nałożone dekoracyjne odeskowanie z nabitymi głowaczami (deski o profilowanych krawędziach ułożone w „jodełkę” w połowie symetrycznie odwróconą). Podobnie opracowane (forma i konstrukcja) drzwi zewnętrzne boczne (ob. nieużytkowane), 2 – skrzydłowe, umieszczone w północnej ścianie nawy, skrzydła od wnętrza kościoła z nałożonym współczesnym odeskowaniem. Drzwi na emporę muzyczną: 1-skrzydłowe, deskowe, masywne.

21. – 23. Drzwi deskowe z kruchty do nawy, widok oraz zamek skrzynkowy i okucia awersu.

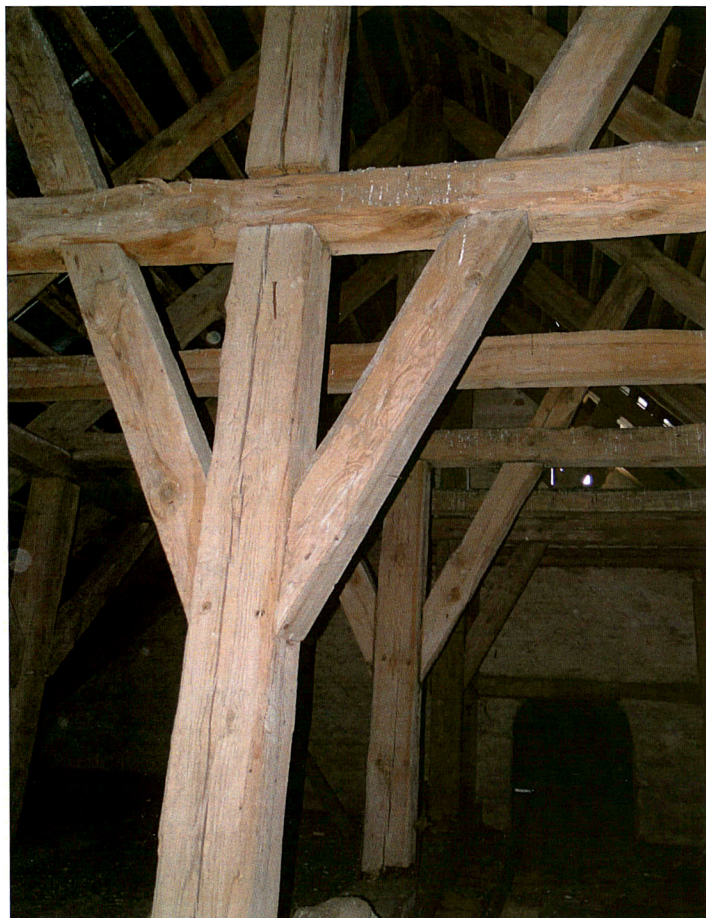
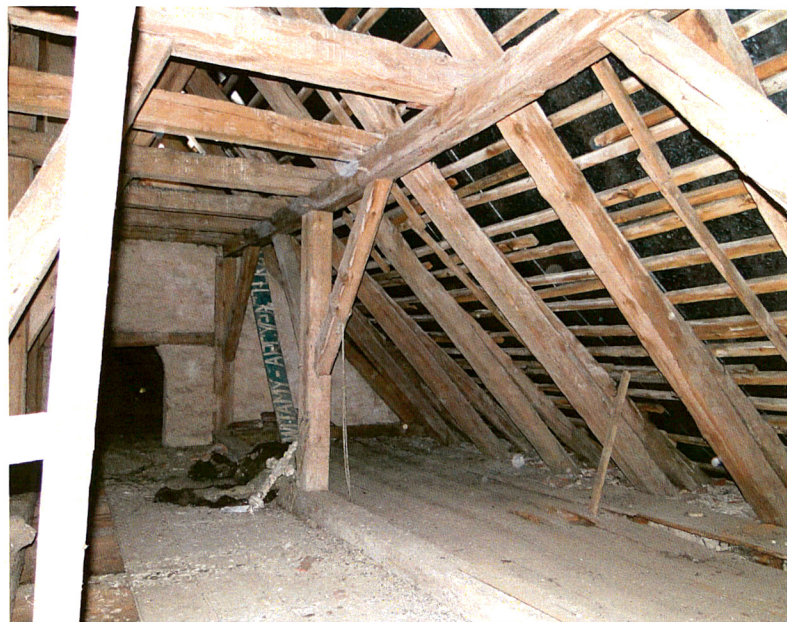
Wieżba dachowa – drewniana, wykonana od topora (obróbka ciesielska), poszczególne elementy złączone kołkami, krokwiowo - jętkowa, z płatwiami pośrednimi, konstrukcja wzmocniona stolcami (ustawionymi w 3 rzędach: boczne stolce z mieczami, podpory stolcowe w osi środkowej z odchodzącymi zastrzałami, wspierającymi jętki i krokwie); krokwie o wym.: 18 x 18 cm rozstawione co 110 cm i 115 cm, do dolnych części krokwi nabite przypustnice; jętki o wym.: 18 x 18; miecze o wym.: 16 x 15 cm; nad prezbiterium wieźba krokwiowo-jętkowa, z centralną podporą stolcową, płatew ułożona na podporach mieczowanych.

24. – 25. Więźba dachowa – fragmenty konstrukcji nad korpusem nawy

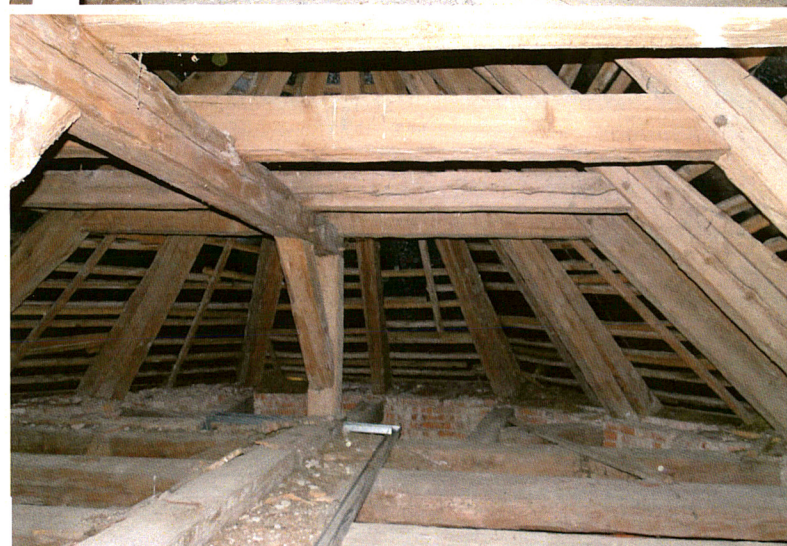
26. Więźba dachowa nad prezbiterium.

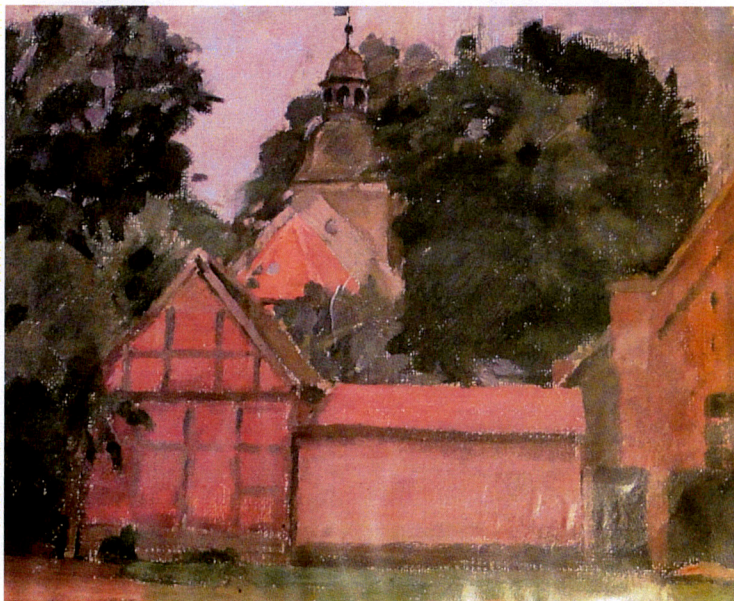
18. Prace budowlane i konserwatorskie, ich przebieg i dokumentacja (po 1945 r.) - l. 80 XX w. – wymiana pokrycia dachowego z dachówki ceramicznej na blachę, zmiana oryginalnej formy zwieńczenia wieży (z hełmu z latarnią na czteropołaciowe zadaszenie), usunięcie dzwonów z naruszeniem dawnej drewnianej konstrukcji wspierającej, otynkowanie elewacji barankiem; - koniec l. 90. XX w. – odnowienie wnętrza (pomalowanie), położenie nowej instalacji elektrycznej, wykonanie ceramicznej podłogi w kruchcie, odnowienie bramki wejściowej na teren przykościelny; - 2005 r. – kolejne odnowienie wnętrza, pobielenie ścian, odnowienie polichromii, pomalowanie ołtarzy; 19. Stan zachowania (fundamenty, ściany zewnętrzne, sklepienia, stropy, konstrukcja i pokrycie dachu, wyposażenie i instalacje) Stan techniczny budynku ogólnie zadowalający. Konstrukcja ścian, stropu i więźby dachowej korpusu nawy zachowana w dobrym stanie. Na ścianie północnej widoczne pionowe pęknięcia muru na całej długości (prawdopodobnie spowodowane wstrząsami gruntu, wywołanymi przez nasilony ruch komunikacyjny na pobliskiej szosie). Konstrukcja więźby dachowej wieży osłabiona, przy demontażu dzwonów usunięto część belek wspierających, obecnie zastąpione sosnowymi stemplami. Brak orynnowania części wieżowej, na elewacji widoczne rdzawe zacieki i zawilgocenia spowodowane przez opady atmosferyczne. Fragmentami widoczne odspojenia i odwarstwienia tynków. Pozostałe elewacje kościoła także z widocznymi licznymi plamami zawilgocień. Konstrukcje stolarskie drzwi w dobrym stanie, odeskowania drzwi zewnętrznych częściowo uszkodzone (w dolnych partiach), z przetartą, łuszczącą się malaturą. Okna witrażowe z widocznymi pęknięciami części przeszkleń. Zachowany oryginalny wystrój wnętrza. Instalacje sprawne. Otoczenie kościoła – planowane do uporządkowania (usunięcie ziemi przy cokole, polbrukowe obejście procesyjne).		20. Najpilniejsze postulaty konserwatorskie <u>Ze względu na wartość kulturową obiektu o zachowanej formie bryły z pocz. XIX w. oraz cenne, historyczne elementy wyposażenia sakralnego wnętrza - postuluje się wpisać przedmiotowy obiekt do Rejestru Zabytków Województwa Zachodniopomorskiego.</u> Wszystkie planowane prace zabezpieczające, remontowe i renowacyjne dotyczące architektury jak i obiektów historycznego wyposażenia ruchomego winny być uzgodnione z Wojewódzkim Urzędem Ochrony Zabytków w Szczecinie. Przy planowanym remoncie zabezpieczającym konstrukcję wieży, wskazana rekonstrukcja pierwotnej formy zwieńczenia (hełm z latarnią) i odtworzenie oryginalnej formy zadaszenia bryły kościoła (dachówka karpiówka). Wskazana renowacja elewacji, z usunięciem dewaloryzujących współczesnych tynków. We wnętrzu: wskazana całościowa konserwacja barokowego ołtarza głównego, pod nadzorem Wojewódzkiego Konserwatora Zabytków. Wskazane odnowienie kamiennego ogrodzenia terenu przykościelnego.

27. – 28. Archiwalne widoki bryły kościoła, z niezachowaną obecnie formą zwieńczenia wieży (akwarela z 1936 r. i reprodukcja zdjęcia sprzed 1945 r. – ze zbiorów archiwum parafialnego).
29. Kamień z cokołu elewacji frontowej kościoła z wyrytą datą.

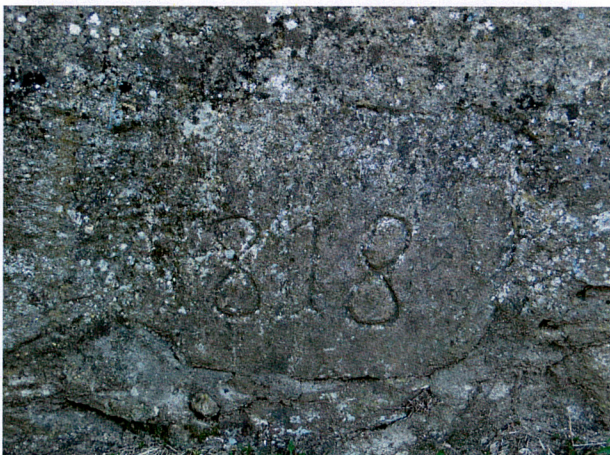
29.

Budowę obecnej bryły kościoła rozpoczęto w 1818 r. (na co wskazuje zachowana data, wryta na jednym z granitowych głazów cokołu części frontowej), ukończono i poświęcono w 1820 r.
