1. Obiekt	2. Czas powstania	3. Miejscowość
<p><i>EWANGELICKI</i></p> <p>KOŚCIÓŁ FILIALNY PW. ŚW. SZCZEPANA</p>	<p>Pocz. XVIII w.</p>	<p>STARE DĘBNO</p>

1. Miejscowość	2. Obiekt (nazwa jak w karcie)	3. Zawartość wkładki (nazwa obiektu lub materiału uzupełniającego)
STARE DĘBNO gmina: Tychowo powiat: Białogard województwo: zachodniopomorskie	KOŚCIÓŁ FILIALNY PW. ŚWIETEGO SZCZEPANA	c.d. pkt. 13 – OPIS oraz c.d. pkt. 12 – HISTORIA

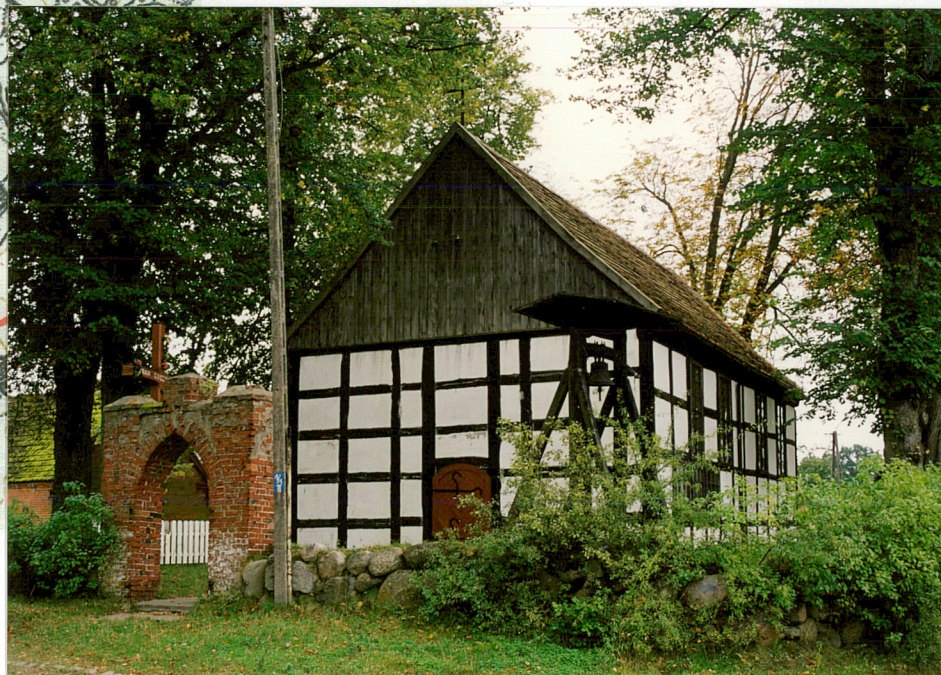
1. Fot. widok od strony południowo zachodniej

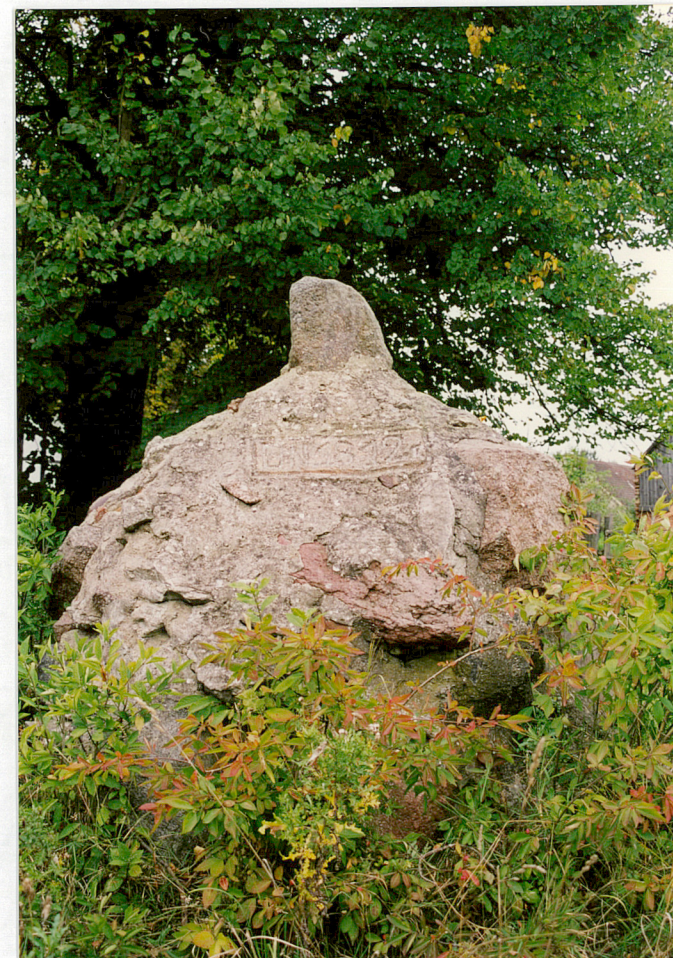
14.

Kościół – usytuowany w centralnej części wrzecionowatego nawis, na lekko podwyższonym terenie – dawnym cmentarzu przykościelnym, otoczonym kamiennym murem. Nawis otoczony drogami o nawierzchni brukowanej, otoczone zabudową wiejską. Teren dawnego cmentarza zamknięty w czworoboku, porośnięty starodrzewiem – przemienne kasztanowcami i lipą drobnolistną. Główne wejście na plac przykościelny - dawny cmentarz- prowadzi od strony zachodniej przez wysoką ceglana ostrołukową bramę, zakończoną umieszczonym na osi głównej cokołem i metalowym krzyżem. Przed placem, na wprost bramy - okazały dąb szypułkowy. Do kościoła wiedzie współczesny chodnik betonowy. Drugie wejście jest umieszczone po stronie wschodniej. Na wprost niego /jeszcze na obszarze nawis, ale poza terenem cmentarza/ znajduje się interesujący obiekt-pomnik w formie kamiennej pryzmy, w zwieńczeniu której ustawiony nieregularny głaz. Na wyrobionej w zaprawie plakietce, wyryty napis: 8. N (November) 1812. Za pomnikiem potężna lipa drobnolistna. Kościół orientowany.

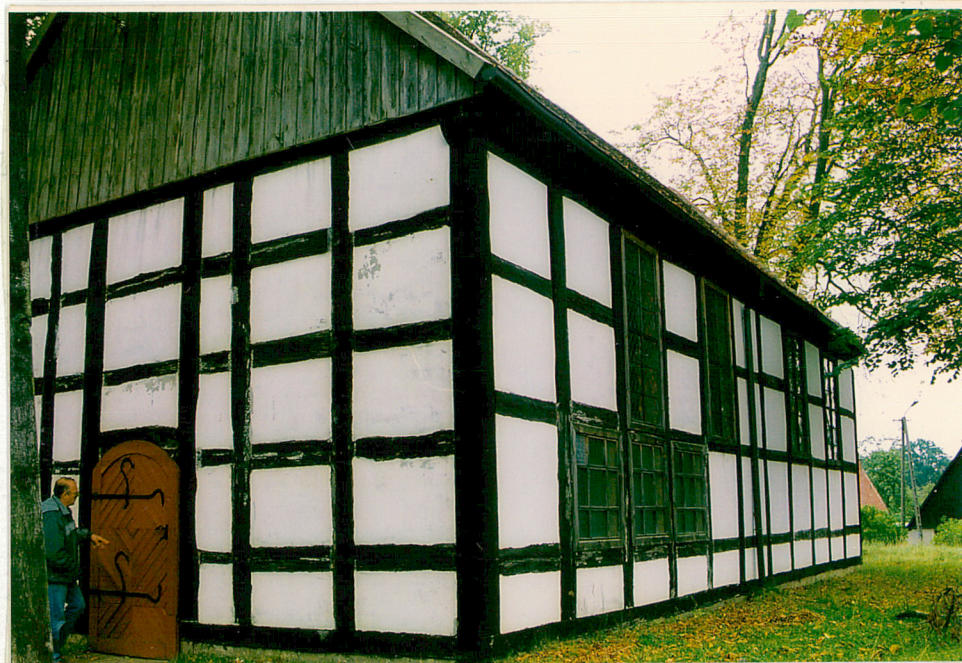
Fasada – po stronie zachodniej – prostokątna, zakończona trójkątnym szczytem. Powierzchnia fasady rytmicznie artykułowana 8 słupami wstawionymi w podwalinę i 4 rzędami rygli, zamknięta oczepek. Regularna, symetryczna, jednoosiowa, z węższymi fachami flankującymi oś główną, na której, w przyziemiu umieszczony prostokątny otwór drzwiowy. Szczyt odeskowany, ujęty drewnianym gzymsem w formie gładkiej listwy.

Elewacja południowa – o powierzchni rytmicznie podzielonej 12 słupami i 3 poziomymi ryglami, zakończona oczepek. Nieregularna, niesymetryczna, 4 –osiowa. Na pierwszej osi od zachodu – dwa poziome okien. W poziomie pierwszym - 3 okna wmontowane w przylegające do siebie farchy, doświetlające przestrzeń pod szeroką emporą we wnętrzu kościoła. Ponad nimi - centralnie, oraz na osiach 2,3 i 4 – umieszczony wysoki otwór okienny, zajmujący dwa poziome rygli.

1. widok ogólny od strony południowo-zachodniej
2. Fragment fasady i elewacji południowej
3. Elewacja południowa
4. Elewacja wschodnia
5. Widok ogólny na fasadę i elewację północną
6. Wnętrze – widok na stronę prezbiterialną – wschód
7. Wnętrze – widok na empore zachodnią
8. Stolarka okienna
9. Stolarka drzwiowa
10. Więźba dachowa
11. Bramka kościelna
12. Dzwonnica przykościelna
13. Dzwon g. Vossa (patrz opis wyposażenia)
14. Pomnik – 1812 rok.

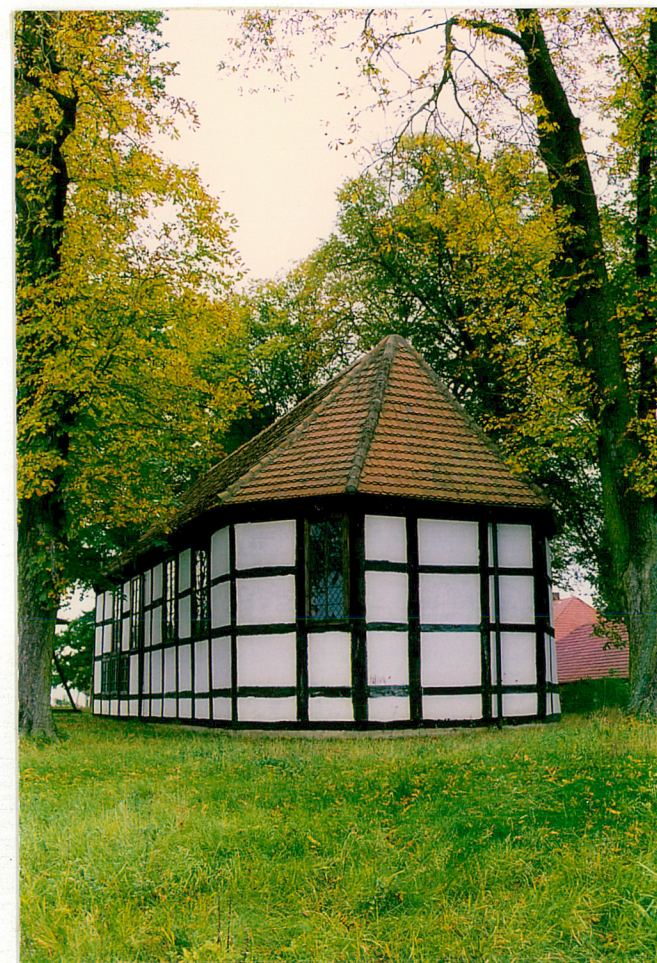
4.

Elewacja wschodnia – trójboczna, podzielona 8 słupami osadzonymi w podwalinie i trzema poziomymi ryglami; zamknięta oczepek. Elewacja symetryczna, regularna, przepruta na osiach skrajnych -południowej i północnej- oknami o wykroju i konstrukcji jak w elewacji południowej i północnej. Oś środkowa gładka. Elewacja zwieńczona drewnianym gzymsem w formie gładkiej listwy.

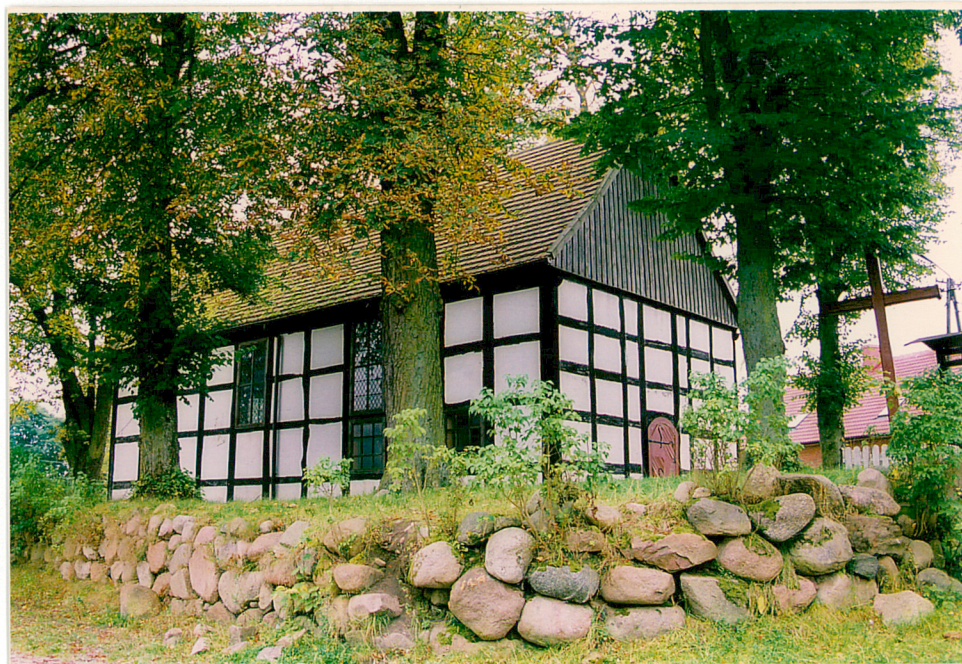
5.

Elewacja północna – o podziale i kompozycji ściany zbliżona do elewacji południowej, 3 osiowa. Na osi pierwszej od zachodu- dwa poziome okien, jak w elewacji południowej. W 1 poziomie - 3 okna wmontowane w przylegające do siebie farchy, doświetlające przestrzeń pod szeroką emporą we wnętrzu kościoła. Nad nimi, umieszczony skrajnie po stronie wschodniej oraz wysoko na osiach 2 i 3 wysoki otwór okienny, o wykroju jak w elewacjach południowej i wschodniej - zajmujący dwa poziome rygli. Elewacja zwieńczona drewnianym gzymsem w formie gładkiej listwy.

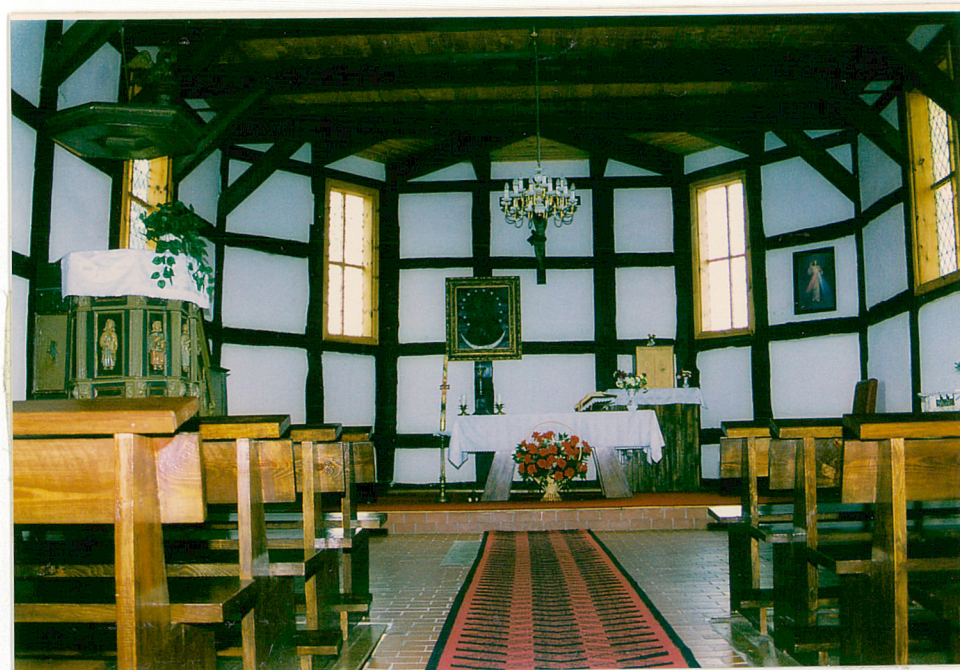
6.

Wnętrze – jednoprzestrzenne, salowe, trójbocznie zamknięte od wschodu. Po stronie zachodniej empora organowa na szerokiej platformie, podtrzymywanej 6 słupami, umieszczonymi w trzech rzędach. Po emporą, na osi głównej – otwór głównych drzwi zewnętrznych kościoła.

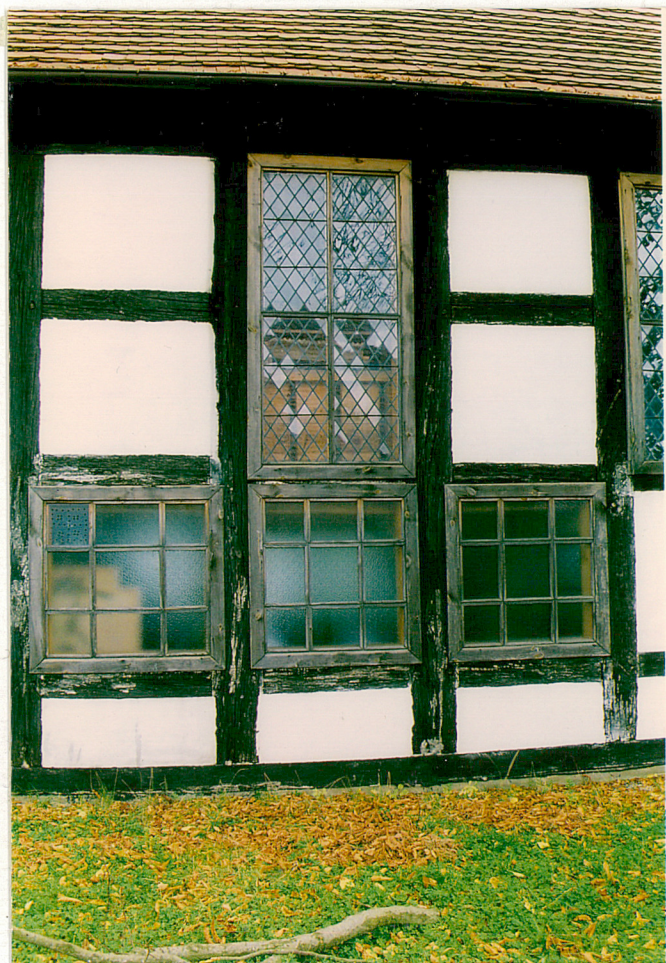
8.

Stolarka okienna – okna drewniane, pojedyncze, ościeżnicowe, stałe; w nawie zróżnicowane pod względem wielkości, umieszczone w dwóch poziomach. W I kondygnacji okna (na wysokości empory zachodniej we wnętrzu)- okna 1 poziomowe, 1 dzielne, 9 kwaterowe, szklone szkłem ornamentalem w szczeblinach krzyżowych. W poziomie II kondygnacji nawy oraz w prezbiterium – okna 2 poziomowe, 2 dzielne, ze stałymi skrzydłami, 12 kwaterowe, szklone szkłem witrażowym w romboidalnych, ołowianych ramkach.

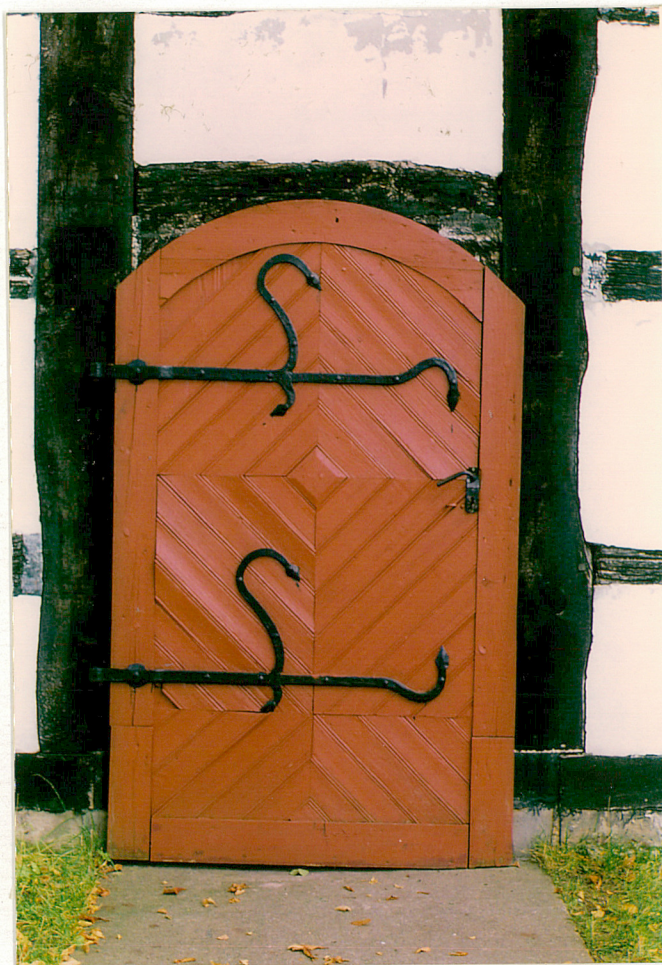
9.

Stolarka drzwiowa – zewnętrzne główne – osadzone na słupach konstrukcji szkieletowej, jednoskrzydłowe, prostokątne, zamknięte od góry odcinkiem łuku. Skrzydło o konstrukcji deskowo-biegunowej, opierzone od strony zewnętrznej dekoracją płycinową, z wypełnieniem listwami ułożonymi w romby. Drzwi malowane farbą olejną w kolorze brązowym. Skrzydło zawieszone na długich żelaznych zawiasach pasowych, zdobionych długą - esowato wygiętą listwą. Zawias przymocowany okrągłymi ćwiekami, zamek żelazny zewnętrzny skrzynkowy, z walcowatą klamką.

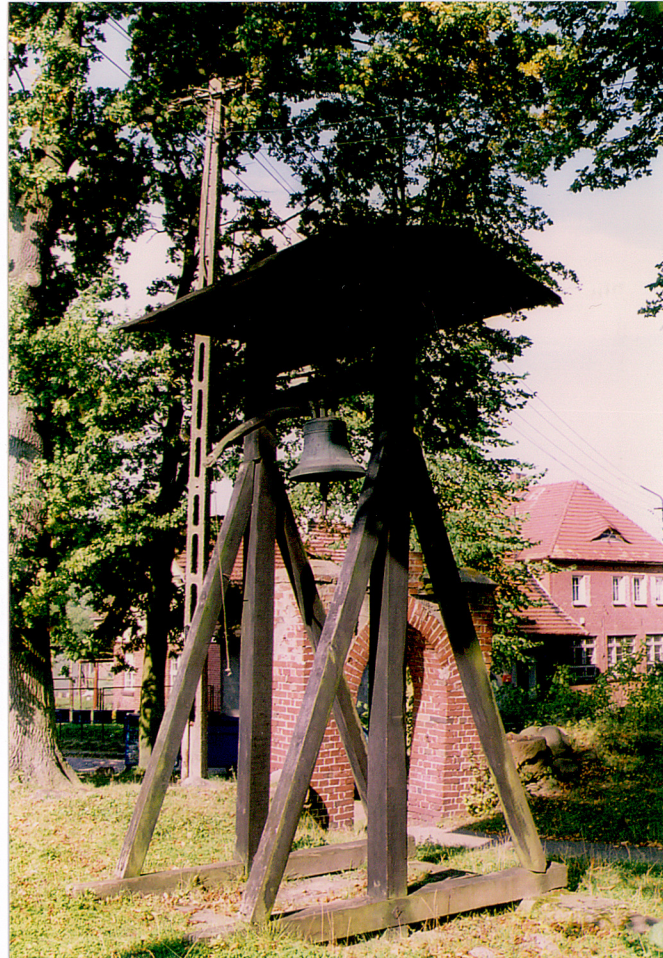
12.

6. klasycystyczny lichtarz ołtarzowy, z mosiądzu, wykonany w II połowie XIX wieku
7. oryginalna stolarka głównych drzwi zewnętrznych poch. Z XIX wieku
8. Dzwon zawieszony na dzwonnicy (wolnostojącej) , odlany w pracowni G. Vossa w Szczecinie w 1871 roku, z fundacji patrona kościoła R. v. Kleista właściciela Starego Dębno i Rudna, w miejsce wcześniejszego, który został przetopiony, a pochodził z ludwisarni J. M. Meyera w Kołobrzegu, (wg inskrypcji na płaszczu dzwonu)-Fundacja była związana uczczeniem pamięci poległych w czasie wojny prusko-francuskiej porucznika J.C. Kleista i B(?) v. Kleista – przypuszczalnie synów fundatora.
