KARTA EWIDENCYJNA ZABYTEKÓW  
ARCHITEKTURY I BUDOWNICTWA

**ZESPÓŁ DWORSKO- FOLWARCZNY**

**1 ćw. XX wieku**

**STRĄCZNO**

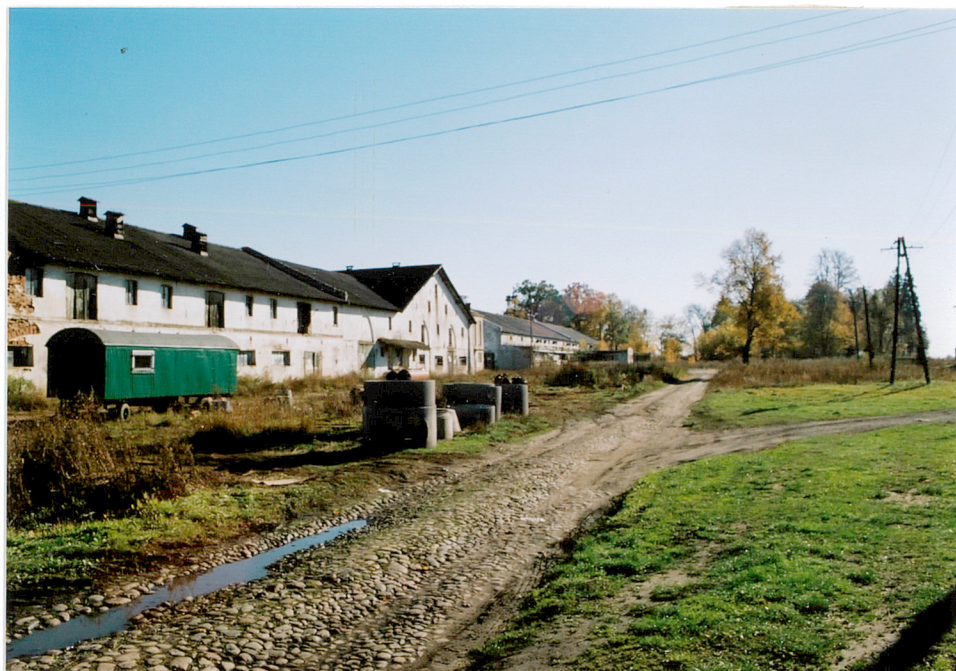
1

- 1/ Wjazd do zespołu i widok na podwórze od północnego- zachodu.
- 2/ Widok na zespół od południowego wschodu, od strony pól
- 3/ Widok na fundamenty dworu (1) od wschodu

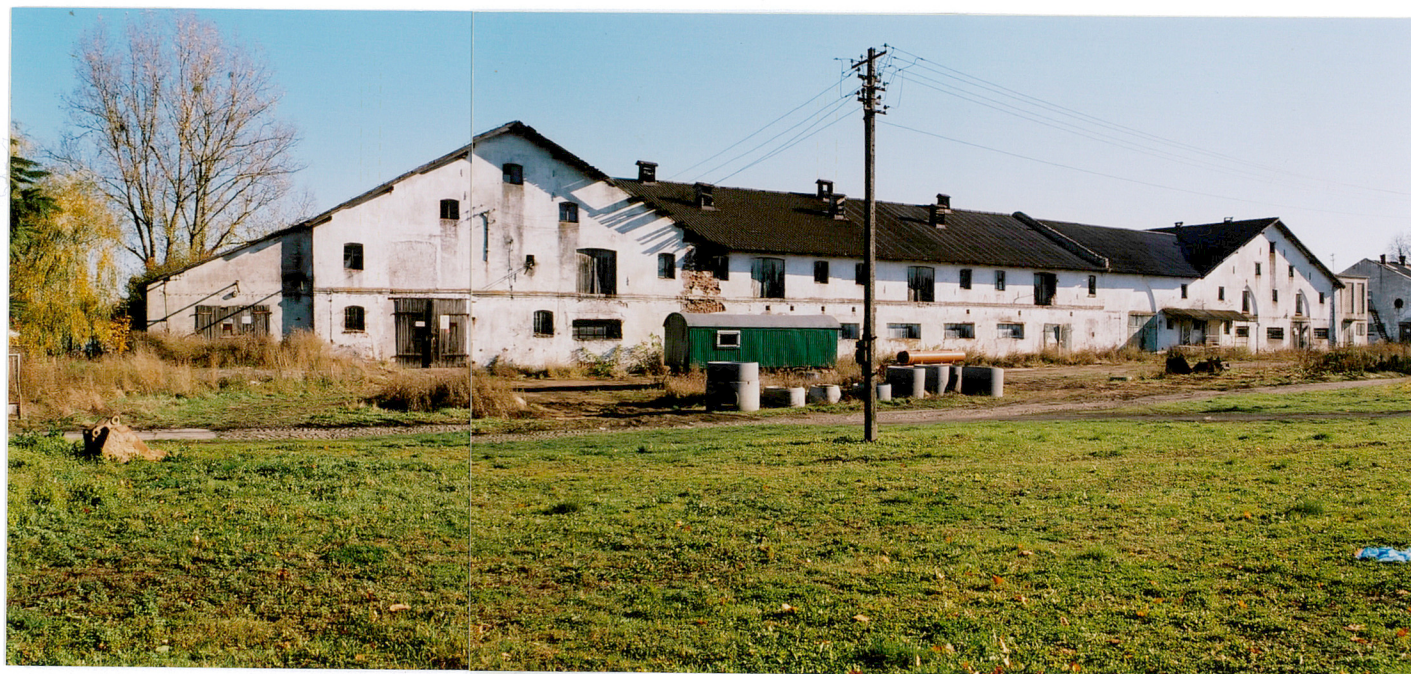
7

- 7/ Obora- spichlerz (7) od zachodu.
- 8/ Fragment elewacji południowo- zachodniej obory- spichlerza (3)
- 9/ Fragment elewacji południowo- zachodniej obory- spichlerza (3)

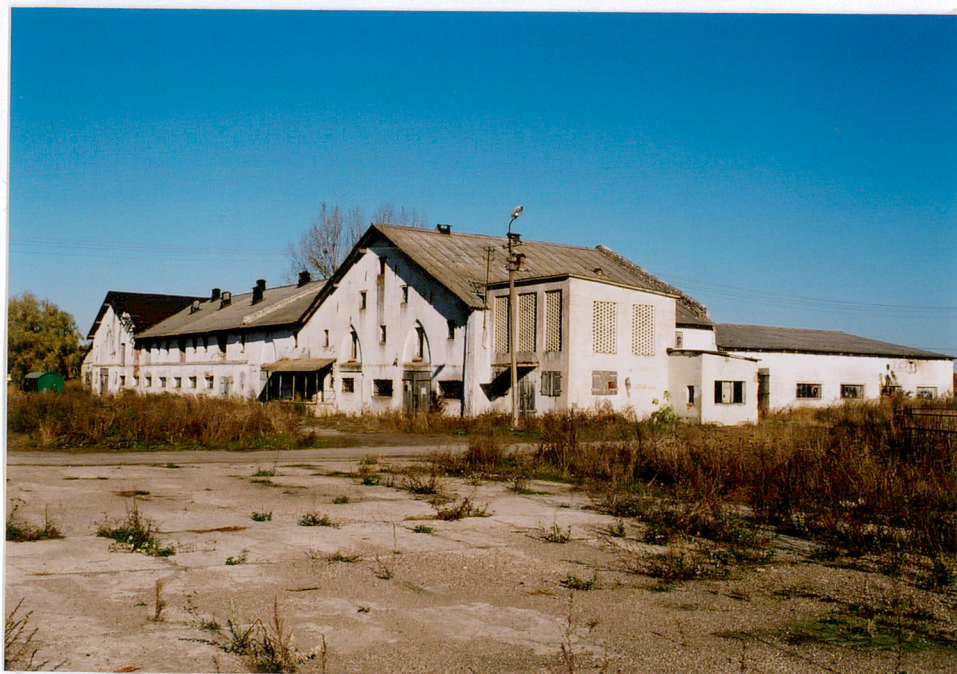
10

- 10/ Widok na oborę- spichlerz (3) od południa
- 11/ Widok na oborę- spichlerz (3) od wschodu
- 12/ Widok na oborę- spichlerz (3) od wschodu
- 13/ Widok na oborę- spichlerz (3) od południowego- wschodu

<p>14. Kubatura</p> <p>_____</p>	<p>15. Powierzchnia użytkowa</p> <p>część rezydencjalna około 1,2 ha część gospodarcza około 4 ha</p>	<p>16. Przeznaczenie pierwotne</p> <p>majątek ziemski ze specjalnością hodowli zwierząt i gorzelnictwa</p>	<p>17. Użytkowanie obecne</p> <p>gospodarstwa ogólnorolne</p>
<p>18. Prace budowlane i konserwatorskie, ich przebieg i dokumentacja</p> <p>W 1945 roku zniszczeniu uległ dwór (1), gorzelnia (2) i być może ciąg budynków (8). W ostatnich latach rozebrano kuźnię (11), a w miejscu dawnej wiaty (12) pobudowano nowy budynek gospodarczy. W ubiegłym roku spalił się warsztat (13) i został rozebrany. W 1973 w miejscu gorzelni wybudowano nową oborę, a w 1988 roku gruntownie zmodernizowano oborę- spichlerz (3). W latach 90. XX wieku przebudowano dawną stajnię (7), adaptując część pomieszczeń na cele mieszkalne i biurowe oraz stołówkę pracowniczą. Na terenie położonym na zachód od podwórza folwarcznego i parku powstało w okresie powojennym szereg współczesnych budynków gospodarczych. Domy mieszkalne dawnej koloni były po 1945 roku modernizowane, zakresu tych prac nie udało się jednak ustalić</p>		<p>19. Stan zachowania (fundamenty, ściany zewnętrzne, ściany wewnętrzne, sklepienia, stropy, konstrukcje dachowe, pokrycie dachu, wyposażenie i instalacje)</p> <p>Stan zachowania zespołu jako całości jest średni. Czytelne są zewnętrzne granice założenia, natomiast zatarciu uległy granice pomiędzy jego poszczególnymi częściami. W dawnej części rezydencjalnej zachowały się jedynie fundament dworu (1). Zniszczone jest pierwotne otoczenie dworu i nieczytelne są trakty wewnątrz parku. W części gospodarczej, zachowały się wyłącznie cztery budynki z pierwotnej zabudowy podwórza folwarcznego. Nie zachował się żaden z budynków zlokalizowanych wokół przylegających do podwórza mniejszych dziedzińców. Zatarciu uległy zarówno wewnętrzne drogi jak i granica południowo- zachodnia części gospodarczej. Trudna do lokalizacji jest dawna kolonia domów robotników folwarcznych. Stan techniczny poszczególnych budynków jest średni. W najlepszej kondycji są domy mieszkalne, natomiast budynki gospodarcze noszą ślady zawilgocenia, oraz działalności szkodników drewna.</p> <p>20. Najpilniejsze postulaty konserwatorskie</p> <p>Wykonanie cięć pielęgnacyjnych w parku. W miarę możliwości pilny remont obory ze spichlerzem (3) oraz domów dla pracowników folwarcznych.</p>

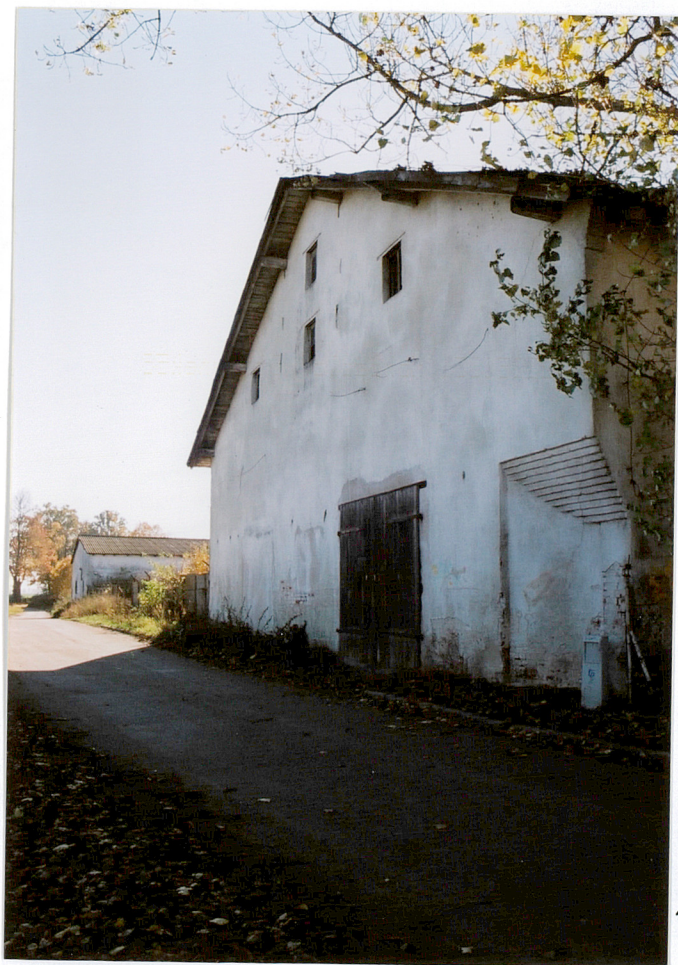
14

- 14/ Fragment elewacji północno- wschodniej obory- spichlerza (3)
- 15/ Elewacja północno- zachodnia obory- spichlerza (3)
- 16/ Dawna rządcówka (5) od południa

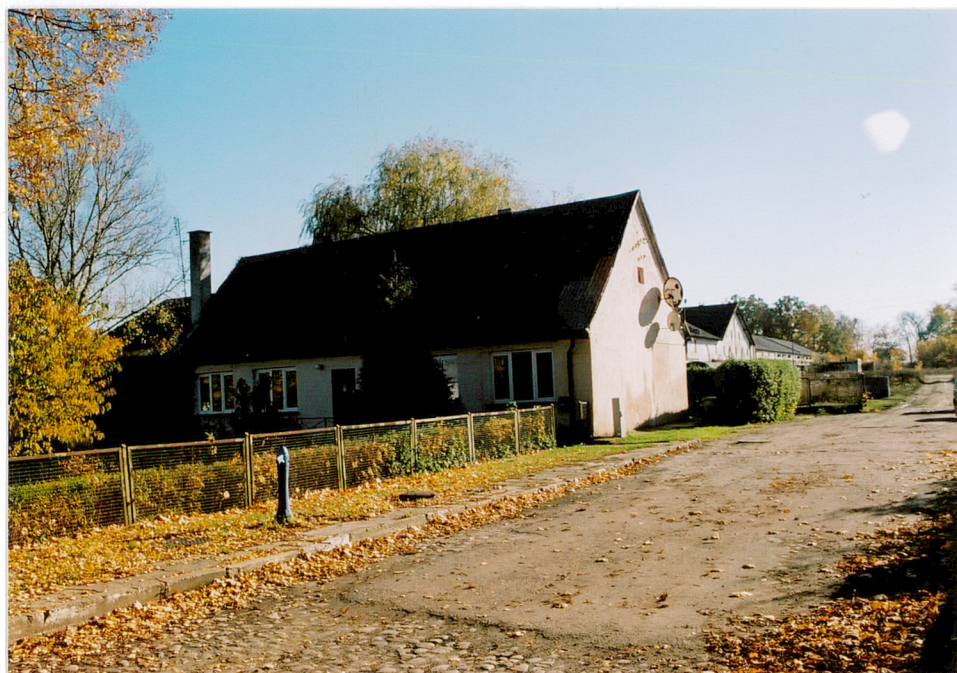
17

- 17/ Widok na rządcówkę (5) od północnego- zachodu
- 18/ Stajnia (7) od południowego- wschodu.
- 19/ Elewacja południowo- wschodnia stajni (7)
- 20/ Fragment elewacji południowo- zachodniej stajni (7)

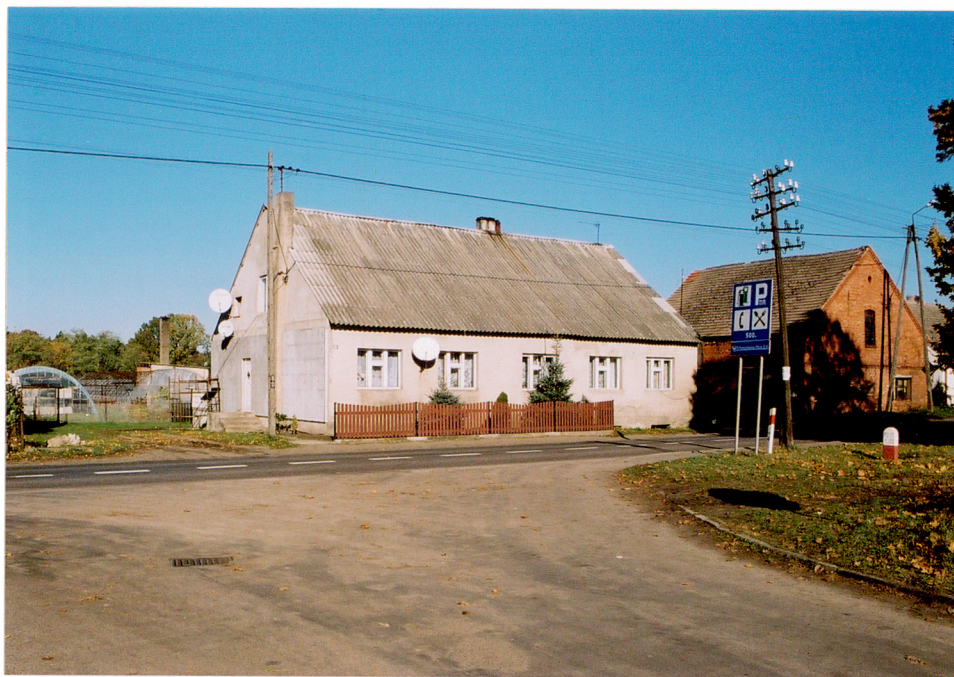
24

- 24/ Dom mieszkalny dla pracowników folwarcznych (15) i budynek gospodarczy (17) od południa
- 25/ Dom mieszkalny dla pracowników folwarcznych (16) od wschodu

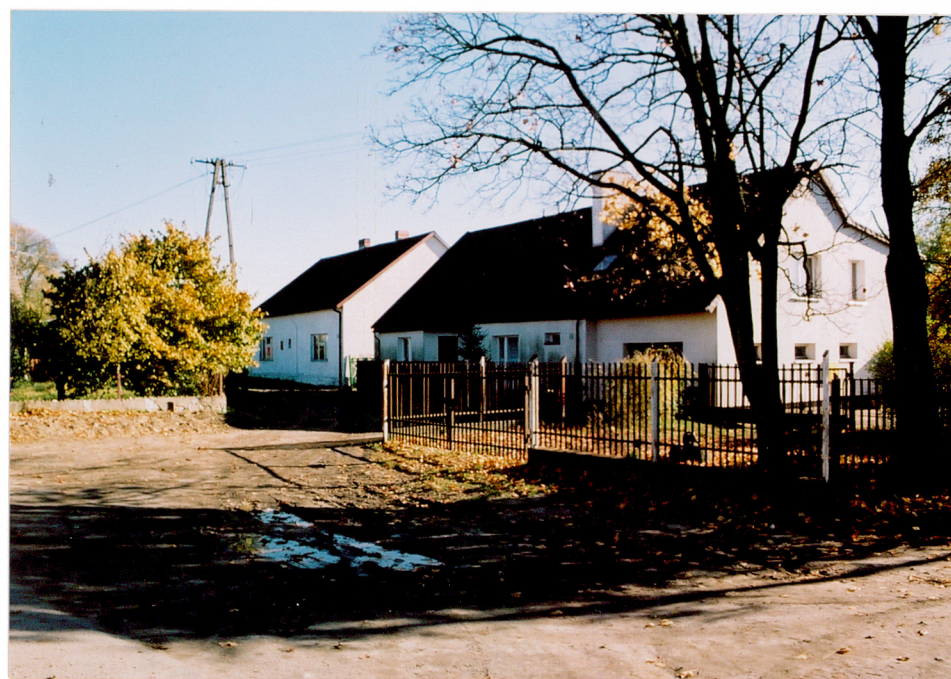
26

- 26/ Domy mieszkalne dla pracowników folwarcznych (18) i (19) od zachodu
- 27/ Dom mieszkalny dla pracowników folwarcznych (20) od zachodu
- 28/ Dom mieszkalny dla pracowników folwarcznych (21) od zachodu.
