ZESPÓŁ FOLWARCZNY

WITANKOWO-
CHUDE

1. Miejscowość CHUDE	2. Obiekt (nazwa jak w karcie) ZESPÓŁ FOLWARCZNY	3. Zawartość wkladki (nazwa obiektu lub materiału uzupełniającego) c.d.rubryki 13, plany orientacyjne, zdjęcia
--------------------------------	--	--

1. Miejscowość CHUDE	2. Obiekt (nazwa jak w karcie) ZESPÓŁ FOLWARCZNY	3. Zawartość wkładki (nazwa obiektu lub materiału uzupełniającego) opis magazynu paszowego (12), rzut przyziemia, zdjęcia
--------------------------------	--	--

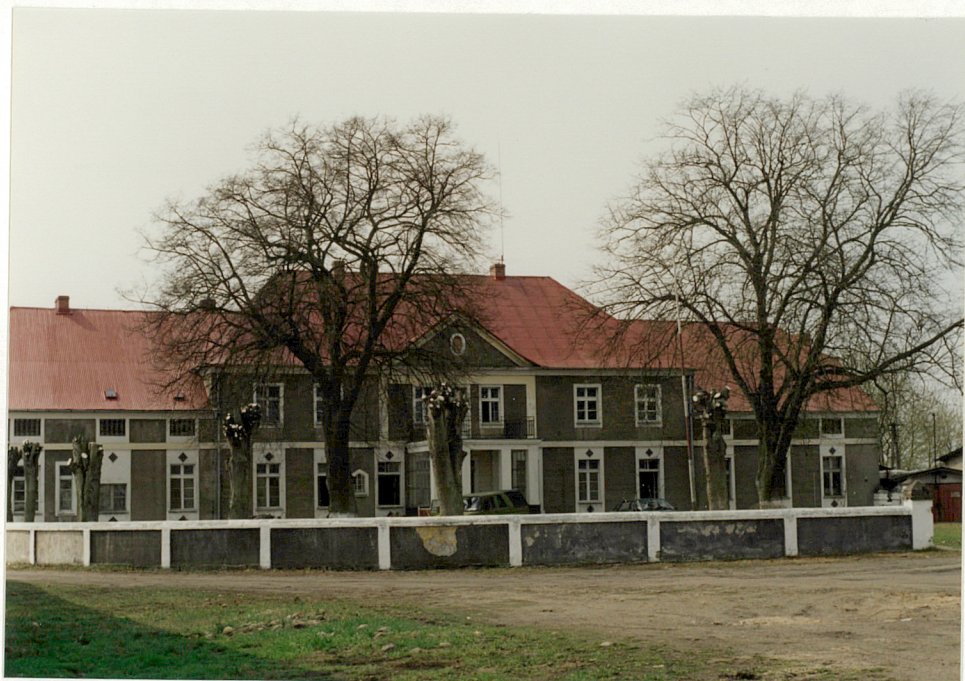
1

- Fot:
- 1) Dwór - widok od podwórza
 - 2) j.w. - widok od strony parku
 - 3) Południowo - wschodni narożnik podwórza
- widok od strony parku
 - 4) Mur parku
 - 5 - 6) Przejazd przed frontem dworu
 - 7) Brama w południowo - zachodniej części
podwórza
 - 8) j.w. - widok od strony kolonii mieszk.
 - 9) Chlewik i garaż
 - 10) Kurnik
 - 11) Podwórze gospodarcze - widok z południa
 - 12) Magazyn zbożowy
 - 13) Stodoła I
 - 14) Kolonia mieszkalna
 - 15) Czworak nr 16 i oficyna
 - 16) Oficyna
 - 17) Dwojak nr 14
 - 18) Chlewik przy dawnym pięcioraku

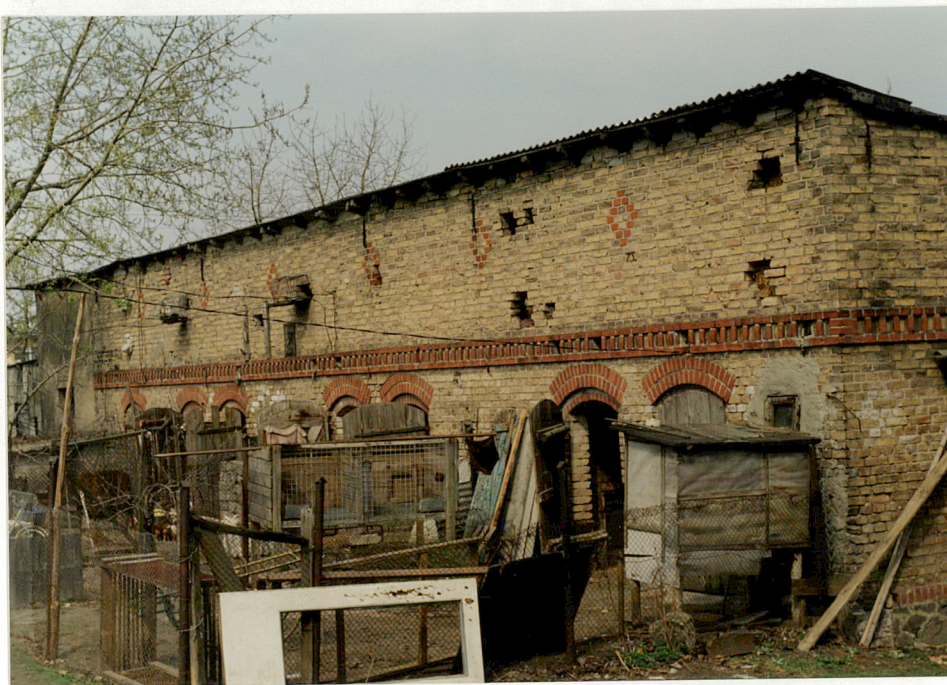
Rzut, bryła: obiekt na planie prostokąta, z wydzielonym prostokątnym pomieszczeniem przy szczycie zachodnim, wewnątrz podzielony 2 rzędami słupów, niepodpiwniczony, jednokondygnacyjny z użytkowym poddaszem, kryty stromym dachem dwuspadowym.

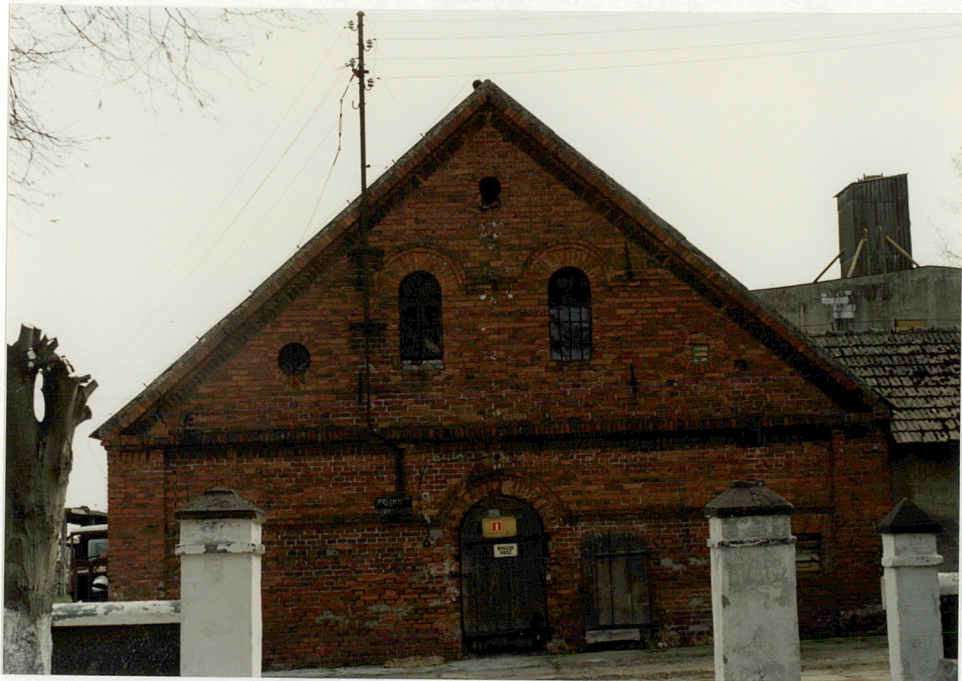
1

Elewacje: zdobione narożnymi lizenami oraz w przyziemiu dookólnymi gzymsami - nad przyziemiem i obwodzącym łuki pełne otworów. Elewacje długie dwuosiowe, szczytowa zachodnia o 3 otworach, wschodnia ślepa - w szczytach 2 okna o łukach pełnych i 3 okrągłe wywietrzniki.

- Fot: 1) Elewacja zachodnia
2) j.w. - szczyt
3) Elewacja północna
4) Elewacja południowa
