1. Obiekt  
"KREISBANK"- BANK POWIATOWY  
"KREISSPARKASSE"- POWIATOWA KASA OSZCZĘDNOŚCI  
"POMORSKI BANK KREDYTOWY S.A."

W A Ł C Z

ul. Bankowa 3/5  
78-600 Wałcz

Nr A-800 data 20.06.1998r.

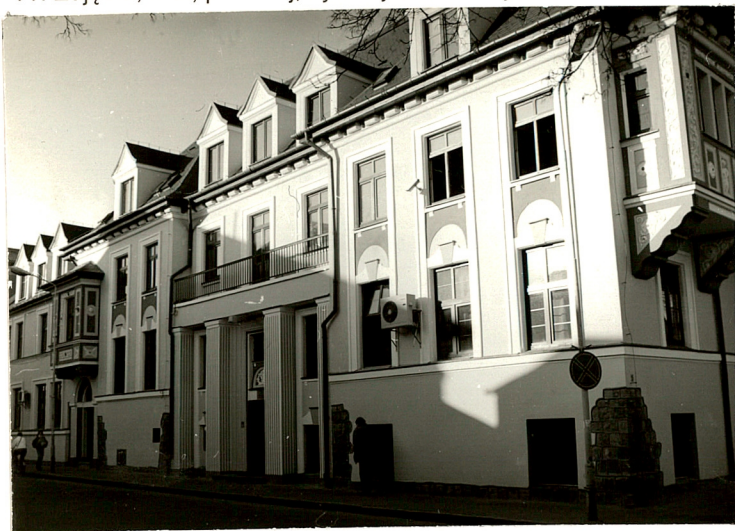
1. Elewacja południowa- fasada
2. Elewacja wschodnia i północna

**elewacja południowa-** fasadę reprezentacyjnego gmachu stanowi elewacja południowa wychodząca na ulicę Bankową. Elewacja dziewięcioosiowa, kształtowana symetrycznie, jedynie naroże ryzalitu pd.-zach. wyłamuje się ścisłej zasadzie symetrii urozmaicając przestrzennie bryłę budynku. Artykulację elewacji wyznaczają linie wertykalne czterech filarów wejścia głównego oraz rytmicznie ustawionych i wydłużonych opasek okiennych obejmujących okna I i II kondygnacji w ryzalitach bocznych. Architektoniczny podział części środkowej, zamkniętej ryzalitami, kształtują cztery czworoboczne filary podpierające balkon. Trzony filarów kanelowane, kapitele niskie o profilu wklęsło-wypukłym, cokół czworoboczny. Na osi fasady, pomiędzy filarami wewnętrznymi, rozbudowane wejście główne- portal z otworem drzwiowym o wykroju prostokątnym, nad którym duża prostokątna wnęka podzielona horyzontalnie na dwie partie. W dolnej umieszczony reliefowy tympanon, zamknięty łukiem pełnym, w górnej nadświetle podzielone kratką szczeblin i ozdobione ażurową kratą. Na osi tympanonu półplastyczna sylweta dziecka z rozpostartymi ramionami, przedstawiona w ujęciu en face, a wokół dekoracyjnie ułożona wić roślinna. Otwór drzwiowy i wnękę obejmuje szerokie, uskokowo profilowane obramienie połączone z bocznymi ściankami filarów. Wszystkie otwory okienne fasady prostokątne, zróżnicowane jedynie wysokością- od niższych okien przyziemia, wyższych okien II kondygnacji do najwyższych okien I kondygnacji. Po bokach portalu, we wnękach utworzonych przez pary filarów, znajdują się po dwa okna ustawione jedno nad drugim, ujęte przedłużonymi, płycinowo-ramowymi opaskami. Pod oknami parteru po dwie małe konsole. Niższe okna przyziemia wieńczą nadokienniki o trapezoidalnej formie z wydatnymi klinowymi kluczami. Kondygnacje partii środkowej fasady rozdziela podłużna, płaska ścianka z metalową balustradą balkonu. Na osi II kondygnacji drzwi balkonowe, a po bokach okna, wszystkie otwory obramione przedłużonymi, profilowanymi opaskami. W partii poddasza trzy lukarny z jednym oknem wieńczone trójkątnymi szczytami. Płyciny szczytów gładkie, otoczone profilowanymi gzymsami. Elewacje ryzalitów bocznych ukształtowane niemal analogicznie,

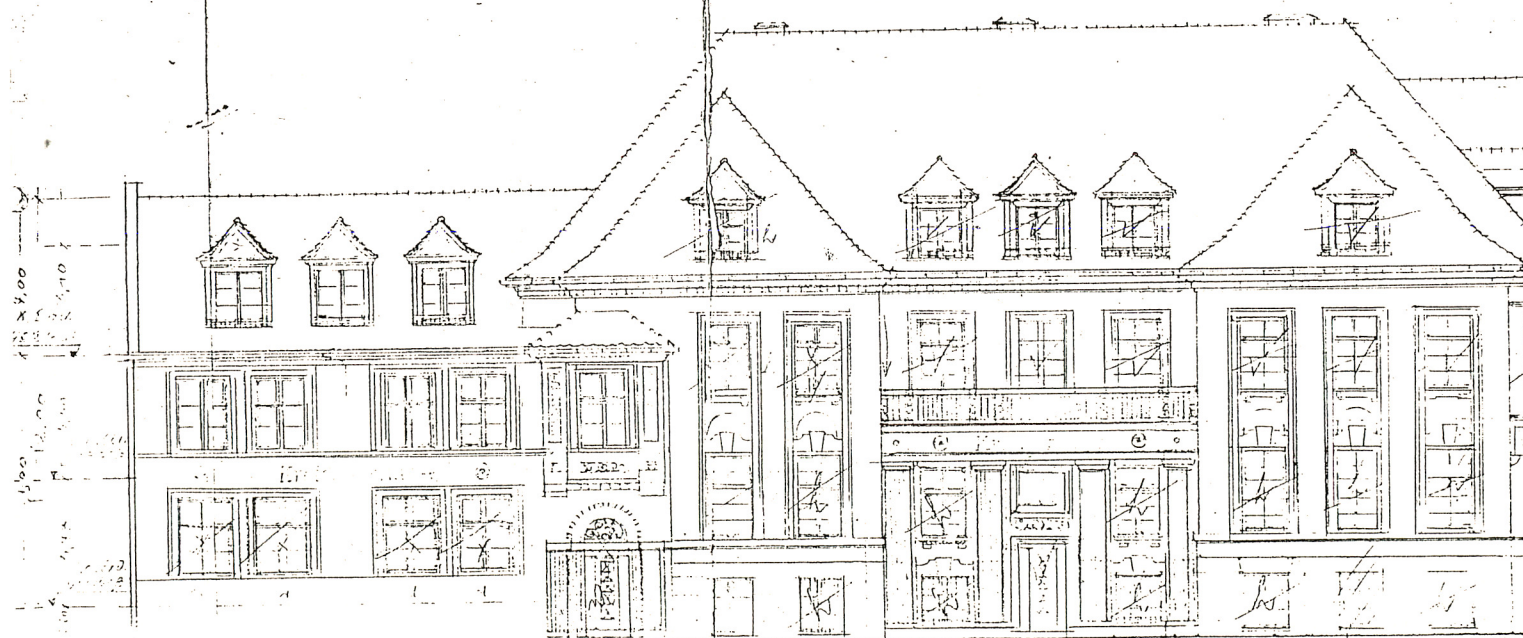
Plany budowy i przebudowy z 1923 roku- elewacja  
południowa, wschodnia, północna i zachodnia

- 1/ "Um-und Neubau Kreisbank Dtsch.Krone" :  
Blatt 2- "ErdgeschoB "  
Blatt 3- "ObergeschoB "  
Blatt 4- "DachgeschoB"  
Blatt 5- "Boden"  
Blatt 6- Elewacja północna  
Blatt 8- "Frontansichten"  
Blatt (b.n.)- Elewacja wschodnia  
Blatt (b.n.)- Elewacja zachodnia  
Archiwum Pomorskiego Banku Kredytowego w Wałczu
- 2/ "Aufstockung des Linken Flügels der Kreisbank und Sparkasse in Deutsch Krone"  
Archiwum Pomorskiego Banku Kredytowego w Wałczu

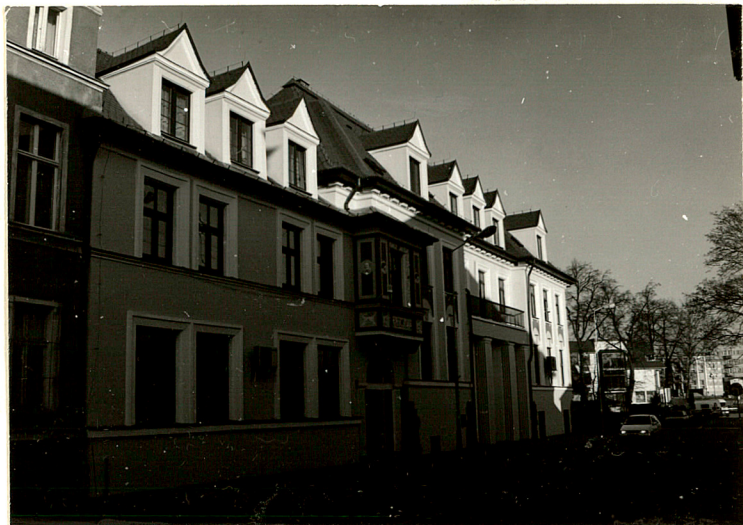
3. Elewacja frontowa "Kreissparkasse" (po lewej), widok od strony pd.-zach.

Od strony zach. banku rozciąga się fasada dawnej "Kreissparkasse", pięcioosiowa, symetryczna, kształtowana w oparciu o równowagę linii horyzontalnych i wertykalnych. Elewacja dwukondygnacyjnego budynku jest niższa od ściany reprezentacyjnego gmachu banku, sięga wysokości wykusza. Elewacja podzielona przez całą szerokość dwoma profilowanymi gzymsami, na których wsparte dolne krawędzie okien. Każda z kondygnacji przepruta czterema oknami połączonymi w pary. Wszystkie otwory okienne prostokątne, okna I kondygnacji większe, otoczone płycinowo-ramowymi opaskami. Wewnętrzne opaski okien I kondygnacji połączone, pomiędzy oknami I piętra niewielka przerwa. Elewację wieńczy profilowany, dość płaski gzyms koronujący. W partii poddasza trzy lukarny z jednym oknem, zwieńczone trójkątnymi szczytami.

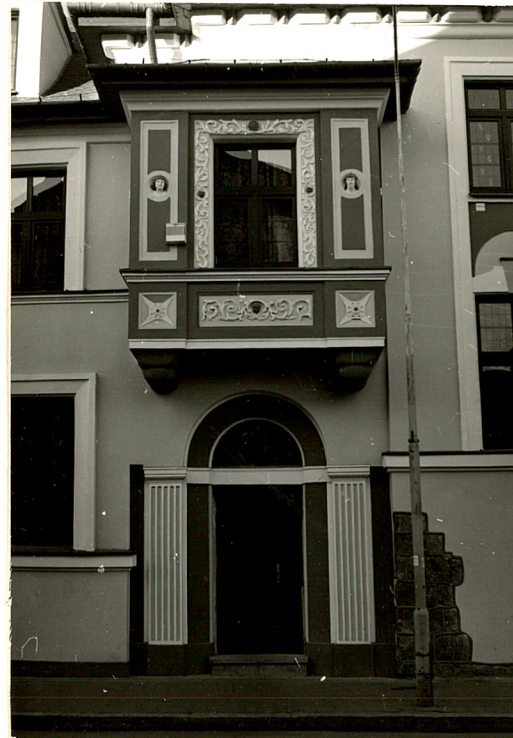
4. Fragment elewacji frontowej-wykusze i portal boczny, widok od strony pd.

jedynie naroże ryzalitu pd.-zach. wyłamuje się rygorystycznie stosowanej zasadzie symetrii przez wprowadzenie otworu drzwiowego i wykusza umieszczonego na wysokości II kondygnacji, ale znacznie obniżonego na ścianę I kondygnacji. Płaskie ściany ryzalitów podzielone horyzontalnie gzymsem oddzielającym przyziemie budynku od parteru. Naroża ryzalitów i niski cokół podkreślone okładziną z kamienia o nieregularnym układzie. W przyziemiu obu ryzalitów mieszczą się po dwa otwory okienne. W ryzalicie pd.-wsch. pierwotnie pośrodku znajdowało się jeszcze jedno okno, które później zamurowano. Jedno z okien w ryzalicie pd.-zach. częściowo zamurowane, pozostał jedynie niewielki prostokątny otwór. W ryzalicie pd.-wsch. I i II kondygnacja przepruta trzema oknami, w ryzalicie pd.-zach. podwa okna na kondygnacji. Okna parteru wsparte na gzymsie cokołowym. Okna I i II kondygnacji flankują przedłużone, płycinowo-ramowe opaski, ujmujące także płyciny międzyokienne. Nad oknami I kondygnacji dekoracyjnie rozwiązane partie nadokienników o formie trapezoidalnej z wydatnym klinowym kluczem na tle blendy zamkniętej łukiem pełnym. Pod wszystkimi oknami I piętra niewielkie konsole. Na skraju ryzalitu pd.-zach. w przyziemiu prostokątny otwór drzwiowy, nad którym nadświetle zamknięte łukiem pełnym. Portal otoczony szerokim, płaskim obramieniem, które obejmuje także nadświetle flankowane dwoma pilastrami. Cokoły pilastrów wysokie, trzony kanelowane, kapitele niskie, profilowane, o wykroju wklęsło-wypukłym. W nadświetlu mieści się ażurowa krata ukształtowana w formę rozety. Wejście poprzedzone kamiennym stopniem. Stolarka wymieniona, nawiązująca do stylistyki pierwotnych drzwi. Na osi portalu wykusz o formie czworobocznej, dość płytki, o bogatych podziałach i dekoracji architektonicznej. Ściana frontowa wykusza trójdzielna, podzielona horyzontalnie profilowanym gzymsem na dwie partie o różnej wysokości, z których niższą stanowi rozbudowany cokół. W partii zasadniczej umieszczonej wyżej znajduje się wnęka, w której prostokątny otwór okienny obramiony opaską zdobioną reliefową wicią roślinną z rozetką na osi. Po bokach wnęki wydłużone, lekko występujące ścianki, których lica podzielone profilowanymi płycinami. Pośrodku każdej ścianki okrągła wnęka z rzeźbionymi pełnoplastycznymi głowami - po lewej chłopca, po prawej żołnierza w hełmie. W dolnej partii wykusza - cokole na przedłużeniu okna mieści się prostokątna wnęka z profilowaną płyciną wypełnioną symetrycznie rozłożonym ornamentem roślinnym. Wnękę flankują wysunięte do przodu kwadratowe ścianki z płyciną, w których motyw ośmiobocznej rozety z kaboszonami splecionej z czteroramienną gwiazdą. Boczne ścianki wykusza rozwiązane analogicznie - pośrodku podłużnych ścianek pełnoplastyczne głowy we wnękach, od lewej brodatego starca, od prawej mężczyzny. Wykusz wsparty na masywnych konsolach o formie czworoboczno-walcowej. W partii poddasza na osi ryzalitów bocznych lukarny z jednym oknem, zwieńczone trójkątnymi szczytami. Elewację wieńczy szeroki gzyms koronujący, silnie występujący do przodu z rytmicznie powtarzającym się motywem rautów i opaską o profilu wklęsło-wypukłym.

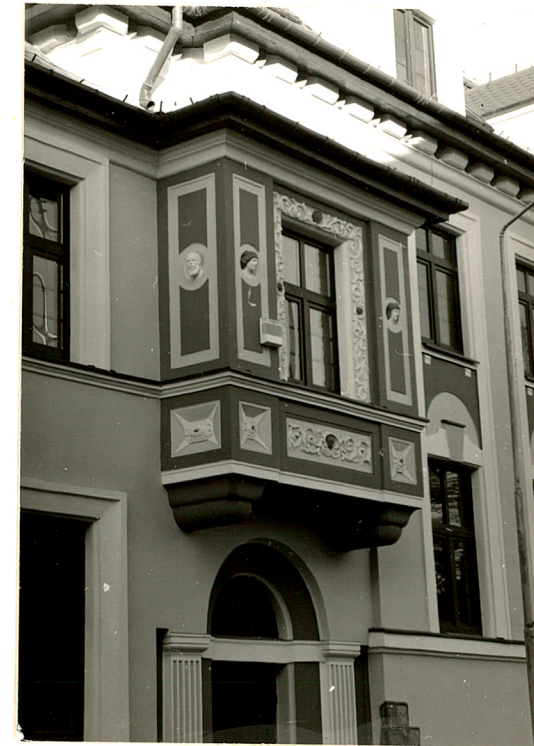
5. Fragment elewacji frontowej-wykusze od strony pd.-zach.

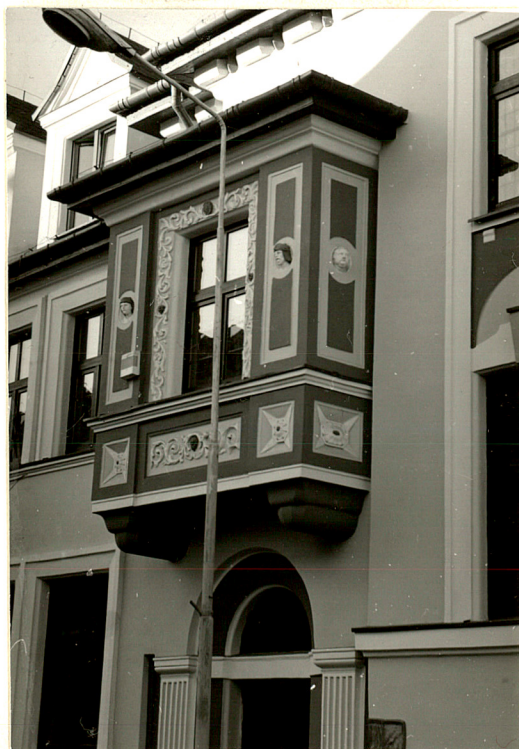
6. Fragment elewacji frontowej-wykusze od strony pd.-wsch.

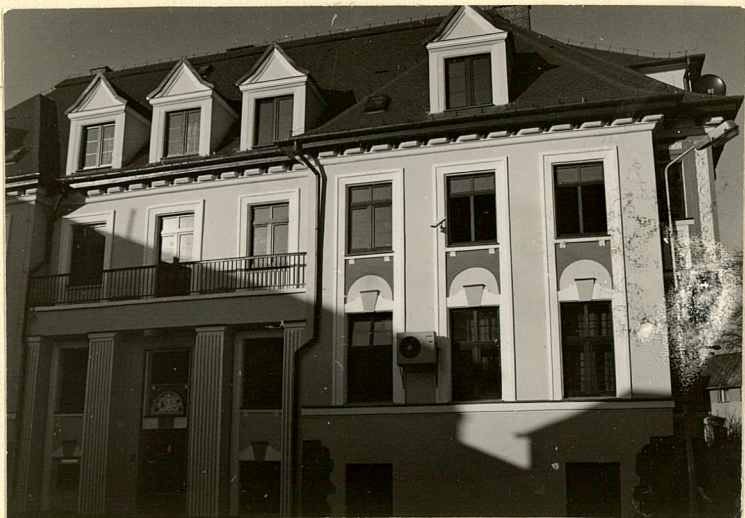
7. Fragment elewacji frontowej  
"Kreisbank"

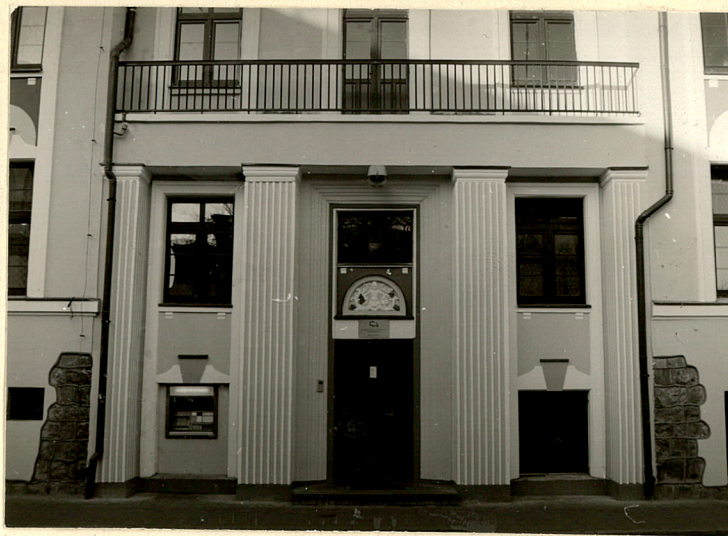
8. Partia środkowa elewacji  
frontowej z portalem  
głównym

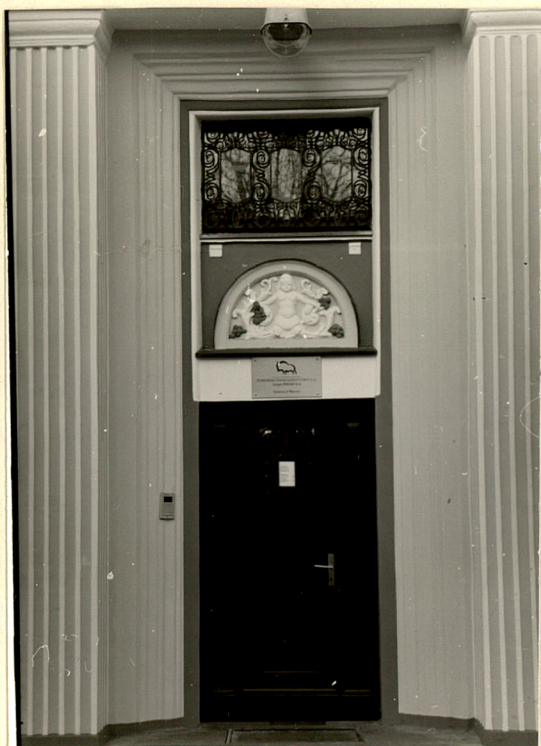
9. Portal główny

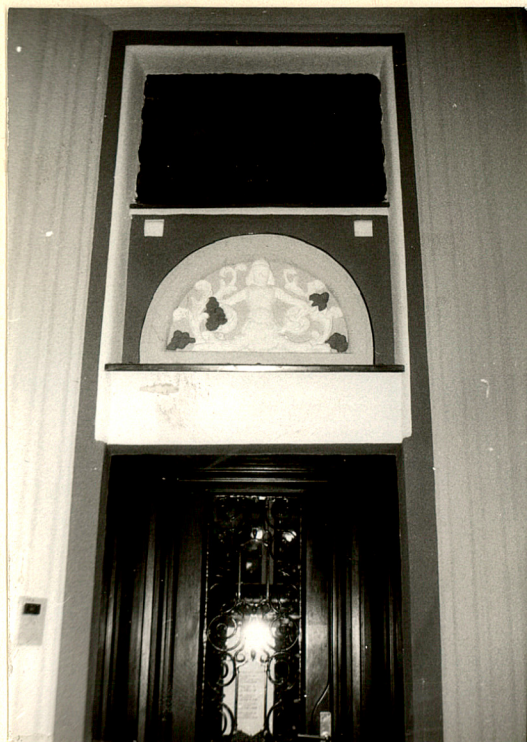
10. Fragment portalu głównego

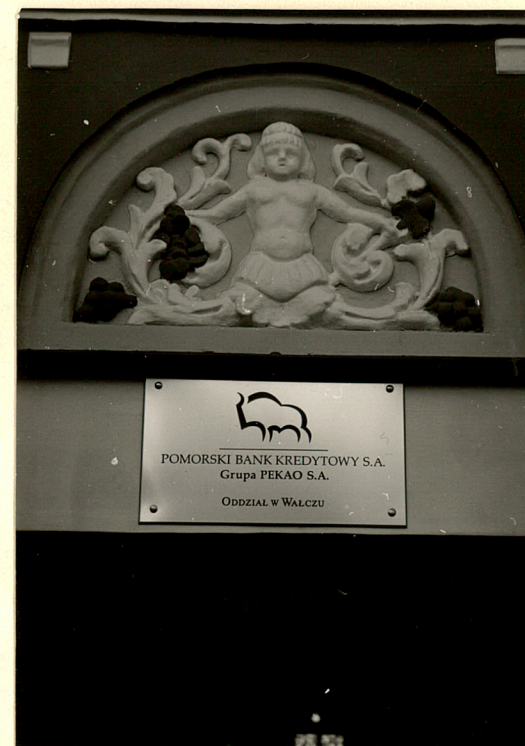
11. Tympanon w portalu  
głównym

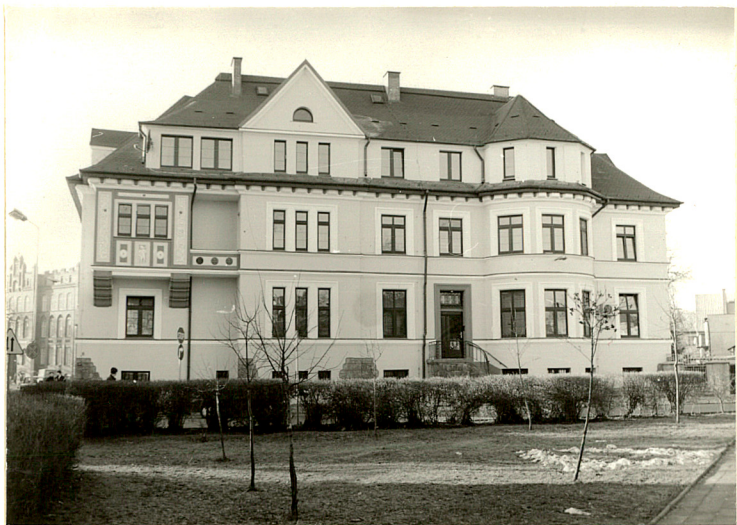
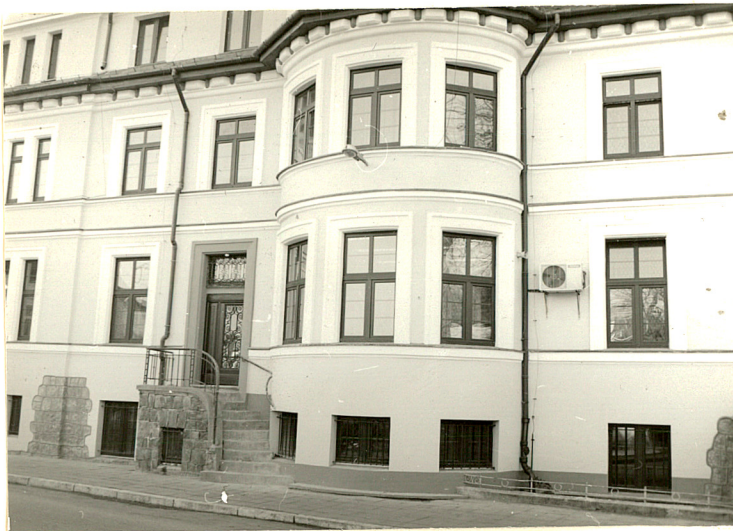
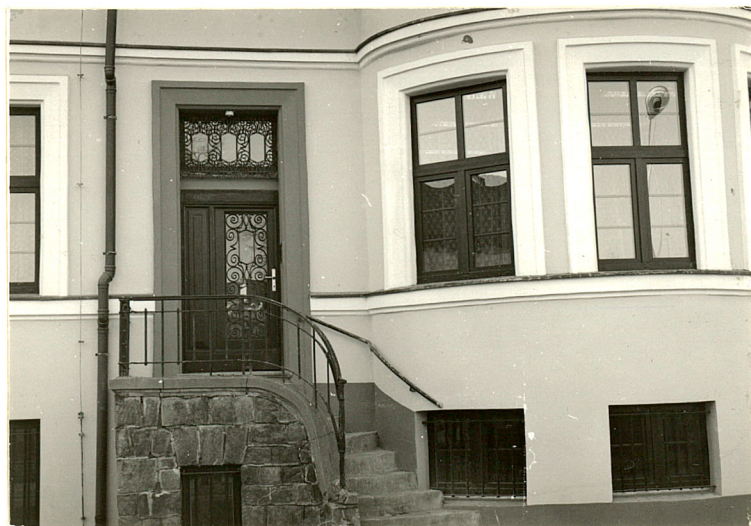
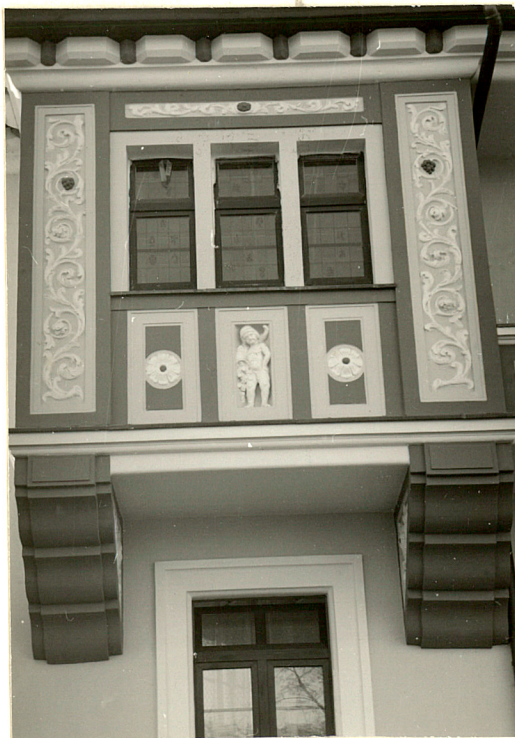
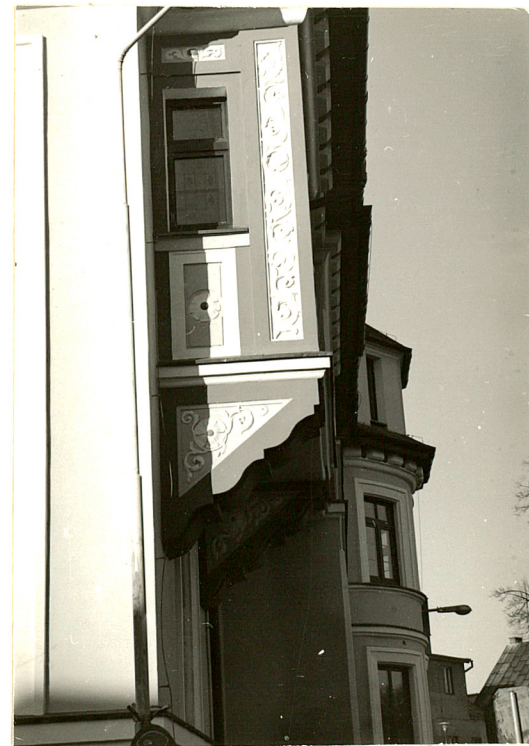
- 12. Elewacja wsch. "Kreisbank" skrzydło prawe
- 13. Elewacja wsch. - półokrągły ryzalit i portal boczny
- 14. Fragment elewacji wsch. - przyziemie i I kondygn.
- 15. Wykus na elewacji wsch.
- 16. Boczna ścianka wykusa elewacji wsch. - widok od strony pd.

elewacja wschodnia- elewację stanowi ściana skrzydła prawego wychodząca na ulicę Dąbrowskiego, elewacja dziewięcioosiowa, niesymetryczna, kształtowana w oparciu o równowagę linii horyzontalnych wyznaczonych przez gzyms cokołowy, gzymsy międzykondygnacyjne, gzyms koronujący i opaski okien oraz linii wertykalnych wykreślonych głównie rytmicznym układem opasek okiennych. W odróżnieniu od płaskiej fasady elewacja wsch. rozwiązana przestrzennie, podział wertykalny na pięć odrębnie ukształtowanych płaszczyzn. Ścian zaakcentowano czworobocznym pseudoryzalitem zwieńczonym trójkątnym szczytem i ryzalitem półokrągłym. Wszystkie otwory okienne prostokątne, o zróżnicowanych wymiarach. Okna I i II kondygnacji otoczone płycinowo-ramowymi opaskami, wsparte na gzymsach. Dwa gzymsy międzykondygnacyjne tworzą płaski fryz biegnący przez całą długość elewacji. Od strony pd.-wsch. naroża ściana silnie cofnięta w głąb. W przyziemiu tej partii dwa okna, pierwotnie mieściło się tutaj jedno okno umieszczone na osi wykusa. I kondygnacja przepruta jednym oknem, powyżej wznosi się dość głęboki czworoboczny wykusz wsparty na masywnych trójkątnych konsolach. Ścianka frontowa wykusa podzielona na dwie partie, w górnej mieści się płytką wnęką z trzema wydłużonymi oknami. Płaszczyzna pod oknami trójdzielna, wyznaczona lizenami, z prostokątną wnęką pośrodku i płycinami po bokach. We wnęce ustawiona półplastyczna sylwetka chłopca, w płycinach reliefowe rozety. Wzdłuż bocznych krawędzi wykusa lekko występujące, podłużne ścianki z płycinami, w których płaskorzeźbione ciągłe motywy akantowe. Podobny element zdobniczy w wąskiej płycinie umieszczonej ponad oknami. Boczna ścianka wykusa od strony pd. o podobnym układzie i dekoracji- pod wydłużonym oknem wnęką z płyciną, w której rozeta, nad oknem reliefowy fryz roślinny, a wzdłuż zewnętrznej krawędzi ścianka z nieco węższą płyciną wypełnioną motywem akantowym. Konsole o łagodnym, wklęsło-wypukłym wykroju i bocznych ściankach zdobionych trójkątnymi płycinami, w których rozeta otoczona wicią roślinną. Pomiedzy wykuszem a ścianą pseudoryzalitu umiejscowiony balkon z pełną ścianką balustrady, wypełnioną trzema okrągłymi otworami, zdobiony profilowanymi gzymsami. Partia poddasza nad wykuszem i balkonem przebudowana, pierwotnie mieściła się tutaj lukarna zwieńczona trójkątnym szczytem, analogiczna do lukarn w fasadzie. Pierwotny wygląd tej partii budynku widoczny na fotografii z okresu międzywojennego. Pseudoryzalit i ściana sąsiadująca z półokrągłym ryzalitem położone prawie na jednej płaszczyźnie, te dwie ścianki dzieli jedynie nieznaczny uskok. W partii przyziemia pseudoryzalitu trzy wąskie okna, na I i II kondygnacji po trzy wydłużone otwory okienne obramione wspólnymi opaskami, powyżej na poddaszu trzy wąskie okna. Pseudoryzalit wieńczy trójkątny szczyt z półokrągłym, niewielkim oknem na osi. W przyziemiu sąsiedniej ściany zewnętrzne jednobiegowe schody, obudowane pełnymi ściankami z kamienia, prowadzące do prostokątnego otworu wejściowego usytuowanego na wysokości I kondygnacji. Portal obejmuje drzwi i nadświetle, zaakcentowane płycinowo-ramową opaską. Po lewej stronie wejścia pojedyncze okno. II kondygnacja tej partii przepruta dwoma oknami, ponad którymi wznoszą się dwa okna poddasza. Ryzalit silnie wysunięty do przodu, trójosiowy, kształtowany symetrycznie. W przyziemiu ryzalitu trzy prostokątne okna piwnic, na I i II kondygnacji po trzy okna ujęte opaskami. W partii poddasza podziały ryzalitu zaakcentowane lizenami, pomiędzy którymi usytuowane wąskie, wydłużone okna.

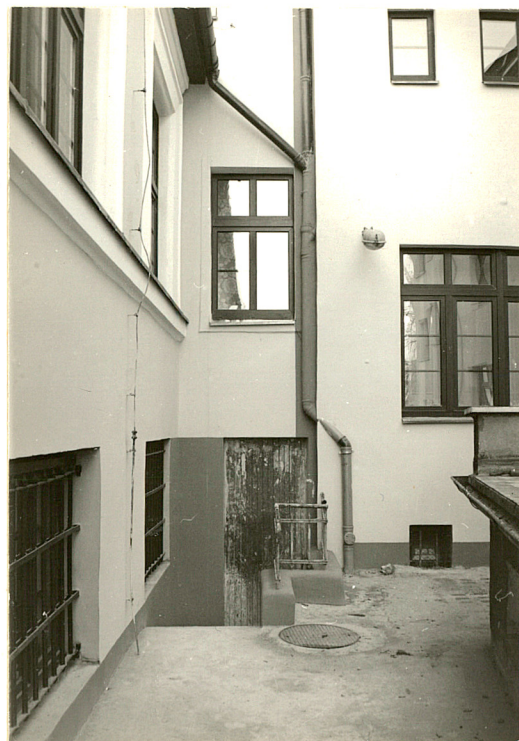
21. Fragment elewacji zach. sali operacyjnej  
i elewacji pn. korpusu głównego "Kreisbank"  
i "Kreissparkasse"

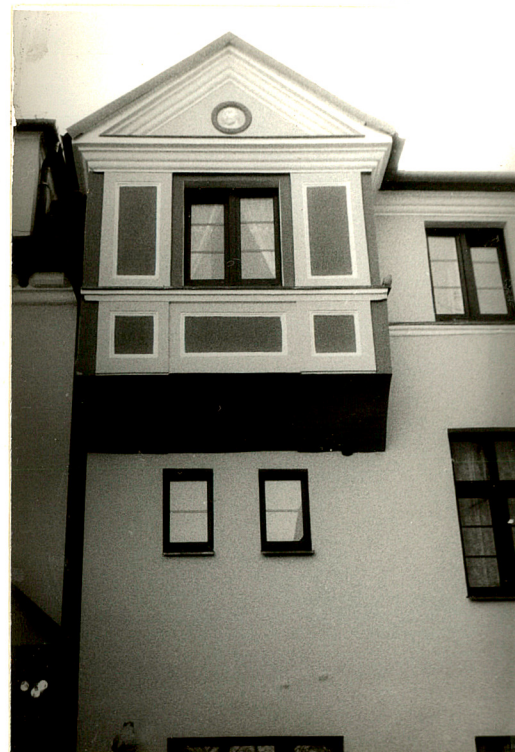
22. Fragment elewacji pn. "Kreissparkasse" z  
wykuszem

**Elewacja północna "Kreissparkasse"**- trójosiowa,niesymetryczna,płaska ściana wzbogacona przestrzennie czworobocznym wykuszem umieszczonym na wysokości III kondygnacji w lewym narożu.Partia przyziemia wydzielona prostym gzymsem,na którym wsparte okna parteru. I kondygnacja przepruta trzema otworami okiennymi,okno po lewej szersze. II kondygnacja została podzielona w nawiązaniu do symetrii otworów parteru-nad szerszym oknem dwa niewielkie otwory,a po prawej dwa duże okna.Kondygnacja III wydzielona profilowanym gzymsem,na którym wsparte dwa okna po prawej stronie.Pierwotnie okna te przysłonięte były dwuskrzydłowymi okiennicami.Wykusz,mieszczący się w tej partii,dość głęboki,zwieńczony trójkątnym szczytem.Scianka frontowa wykusza dwudzielna,ukształtowana symetrycznie.W górnej,wyższej partii,pośrodku okno flankowane prostokątnymi ściankami z profilowanymi płycinami.Dolna partia oddzielona gzymsem,złożona z trzech płaskich ścianek z płycinami.Trójkątny szczyt wyodrębniony u dołu wklęsłowypukłym profilowaniem,powtórzonym wokół płyciny,w której okrągły medalion z półplastyczną głową kobiety w profilu.

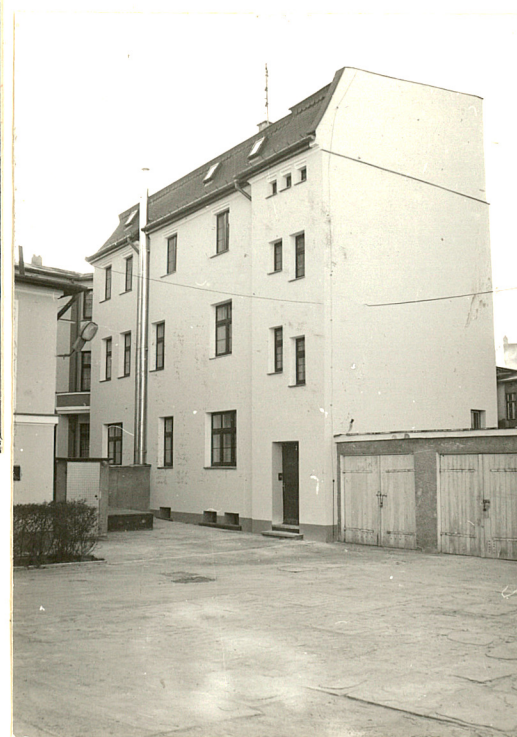
23. Skrzydło lewe - widok od strony pn.-wsch.

**Elewacja wschodnia skrzydła lewego**- sześćosiowa,niesymetryczna,trójdzielna.Od lewej ukośna,krótka ścianka stanowiąca łącznik między korpusem budynku dawnej "Kreissparkasse" a skrzydłem lewym.Na każdej z trzech kondygnacji jedno okno,okno parteru najszersze,okno II kondygnacji z trójbocznym balkonem.

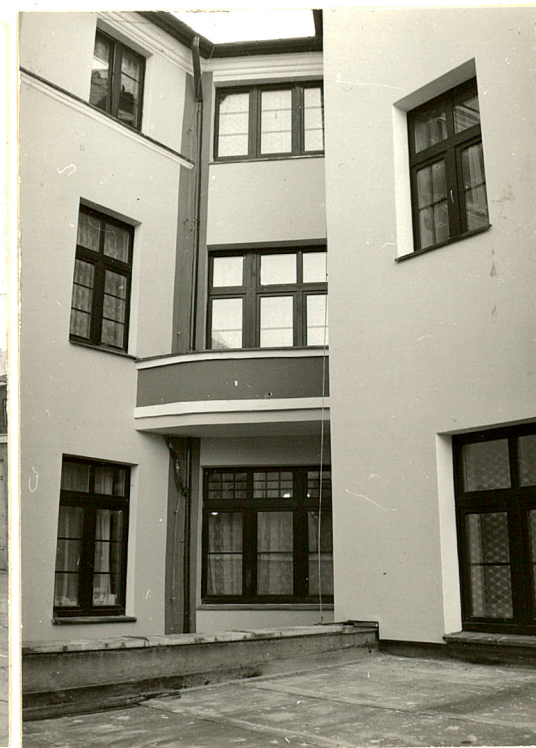
24. Fragment elewacji "Kreissparkasse" i skrzydła  
lewego - widok od strony pn.-wsch.

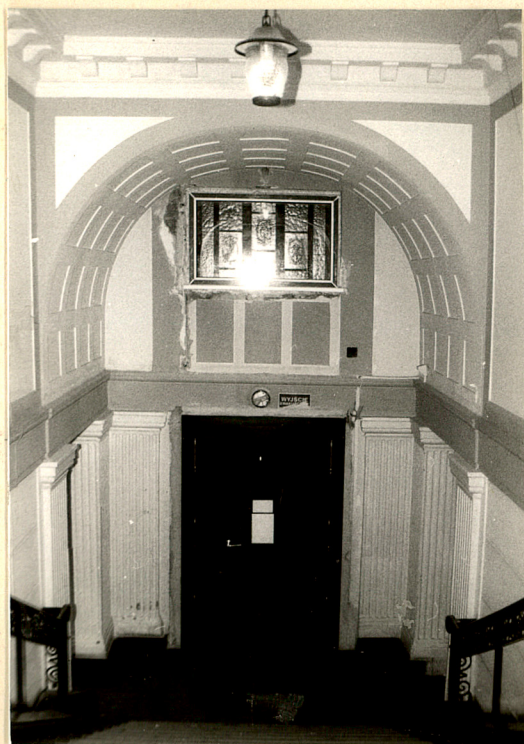
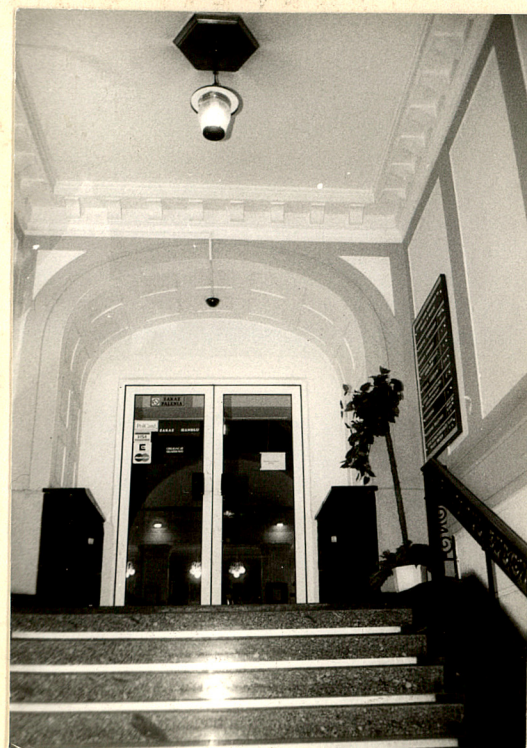
25. Główna klatka schodowa-  
widok w stronę wyjścia

26. Główna klatka schodowa-  
widok w stronę holu

**schody**- w głównej klatce schodowej schody jednobiegowe o konstrukcji betonowej z nową okładziną granitową, prowadzące z poziomu przyziemia na parter budynku. Boczna klatka schodowa od ul. Bankowej- schody dwubiegowe z podestami, betonowe, prowadzące z poziomu przyziemia na II piętro. Klatka schodowa boczna od ul. Dąbrowskiego- schody dwubiegowe z podestami, betonowe, wiążące z poziomu przyziemia na II piętro. Schody prowadzące do piwnic- jednobiegowe, betonowe.

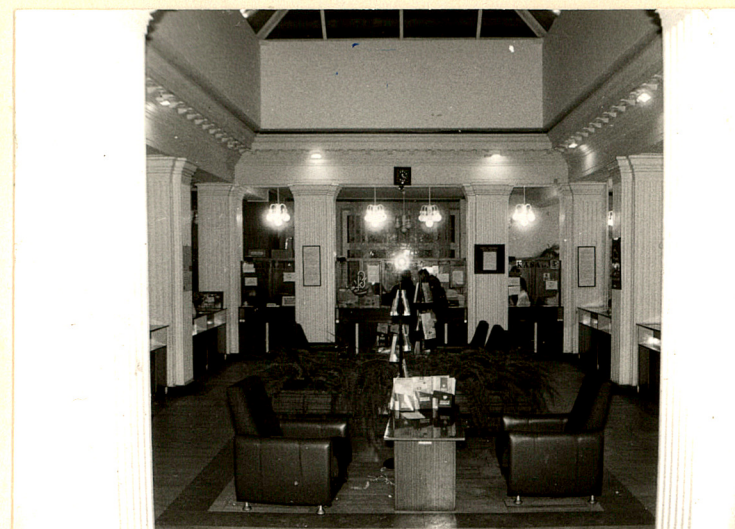
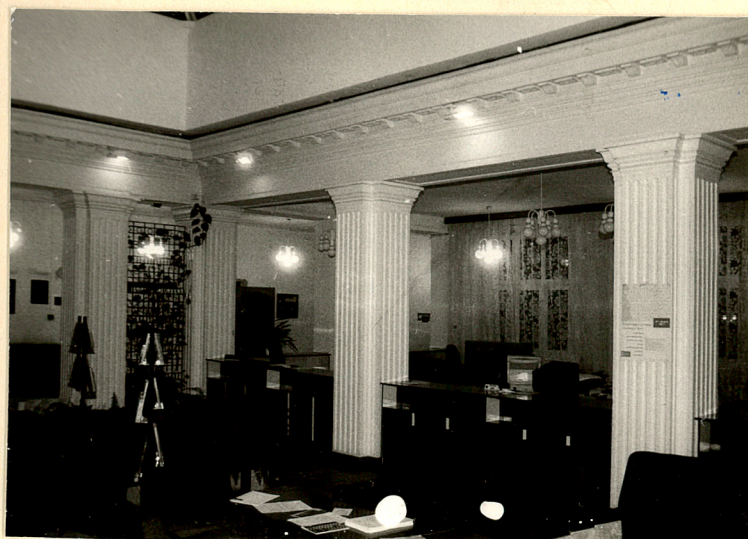
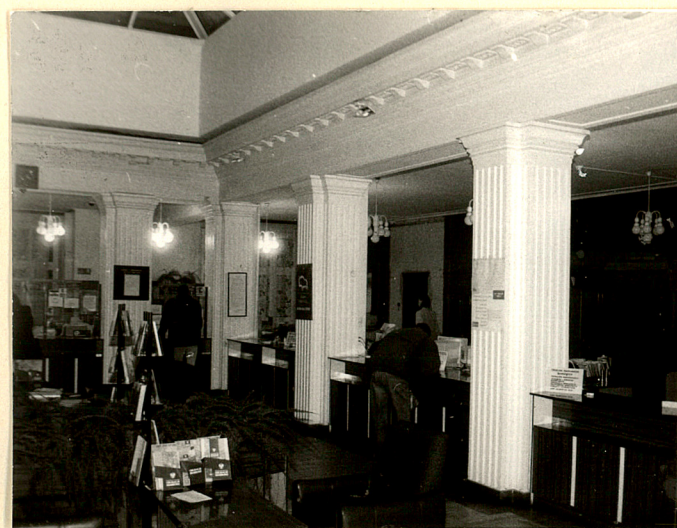
27. Widok ogólny sali  
operacyjnej

28. Wnętrze sali operacyjnej

29. Wnętrze sali operacyjnej

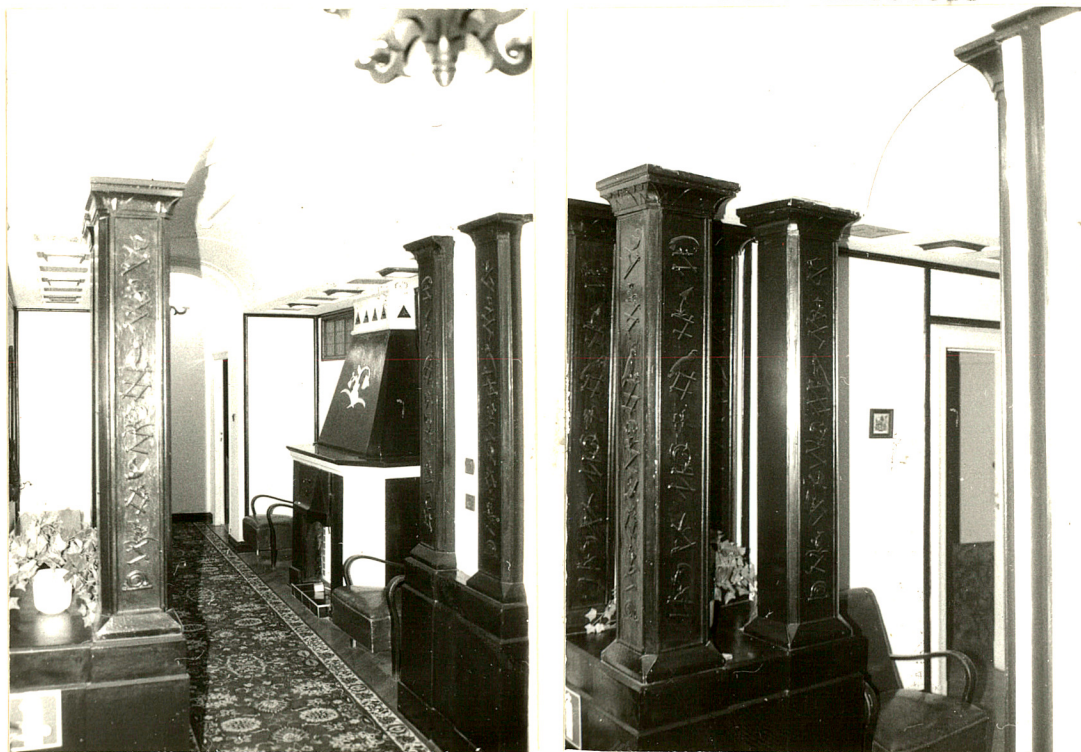
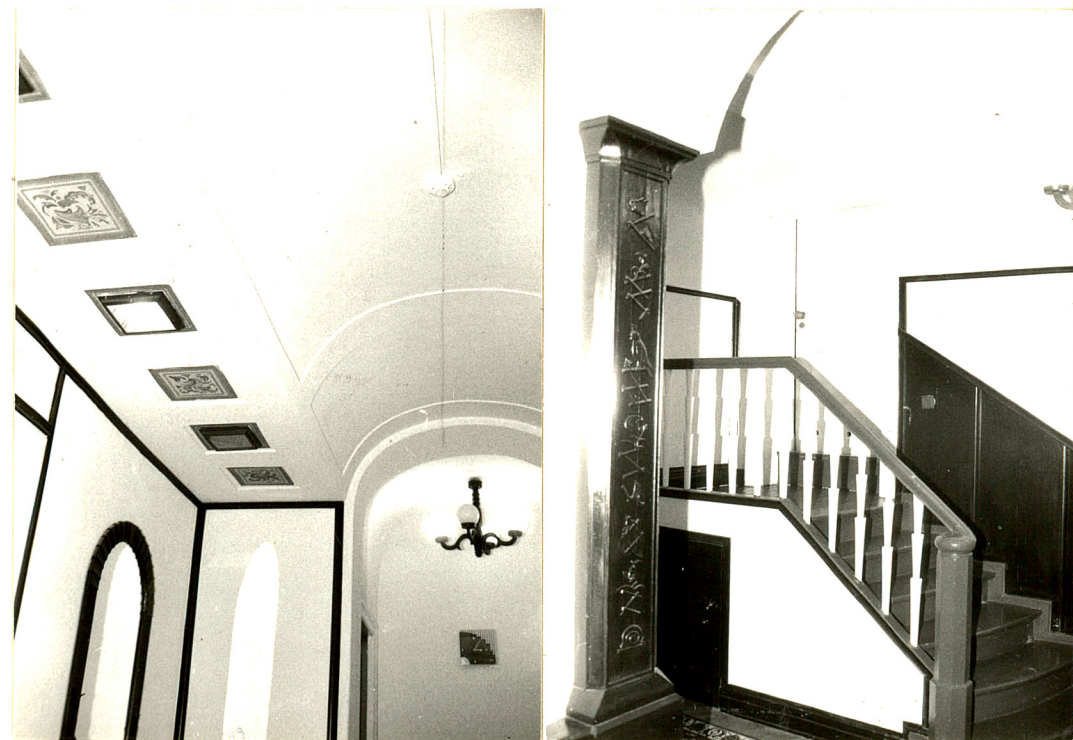
- 30. Ogólny widok reprezentacyjnego korytarza na I piętrze "Kreissparkasse"
- 31. Fragment wnętrza korytarza z filarami
- 32. Sklepienie i strop z witrażami w korytarzu
- 33. Przedśionek i schody do kuchni z korytarza na I piętrze

**Wyposażenie reprezentacyjnego korytarza** (w mieszkaniu usytuowanym na piętrze dawnej "Kreissparkasse"-obecnie pokoje gościnne banku). Przedsionek oddzielony od korytarza po lewej stronie czworobocznym wysokim podestem z czterema drewnianymi filarami, a po prawej dwoma pilastrami umieszczonymi na występie ściany. Podest obudowany drewnianą okładziną, filary czworoboczne o ściętych narożach, na niskich czworobocznych bazach, z głowicami o analogicznym kształcie, profilowanych. Poszczególne ścianki filarów ograniczone listwami wydzielającymi pola płycin. W płycinach reliefowe motywy ze świata fauny i flory w postaci papużek, motyli, lecących ptaków i roślin, oddzielone skrzyżowanymi szczeblinkami. W stropie po obu stronach siedem kwadratowych otworów, w co drugim umieszczony podświetlony barwny witraż z motywami roślinnymi i geometrycznymi.

Pośrodku ściany pn. korytarza murowany, pięcioboczny kominek wyłożony okładziną metalową i drewnianą w kolorze czarnym i białym. Zwieńczenie kominka wysokie o formie trapezoidalnej zakończonej formą prostokątną z profilowaniami, stykającą się ze stropem. Frontowa ścianka zwieńczenia ozdobiona stylizowanym, zgeometryzowanym motywem roślinnym, ścianka prostokątna dekorowana czterema metalowymi trójkątami. Ścianka frontowa kominka przepruta otworem paleniska zamkniętym łukiem odcinkowym. Powyżej trójboczny, trapezoidalny przewód kominowy. Dolna partia paleniska osłonięta metalową ażurową balustradką ze spiralnie ułożonych prętów.

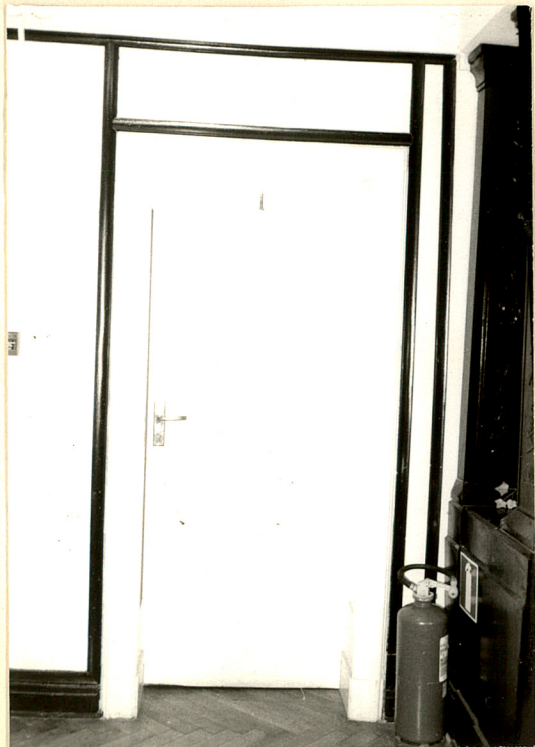
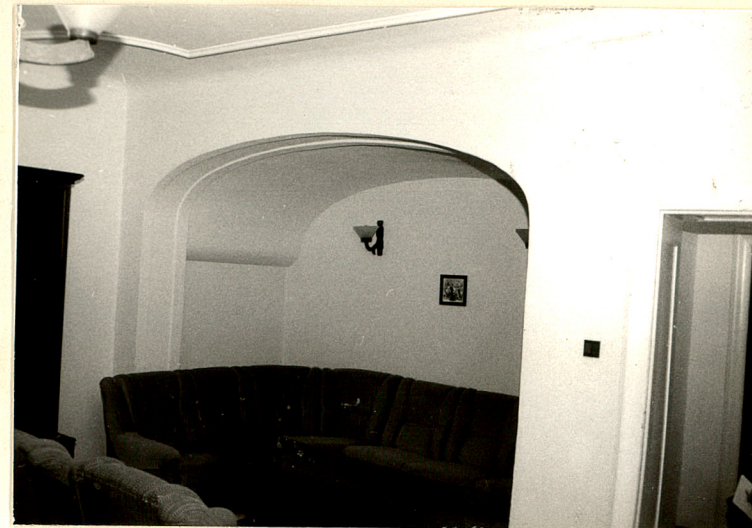
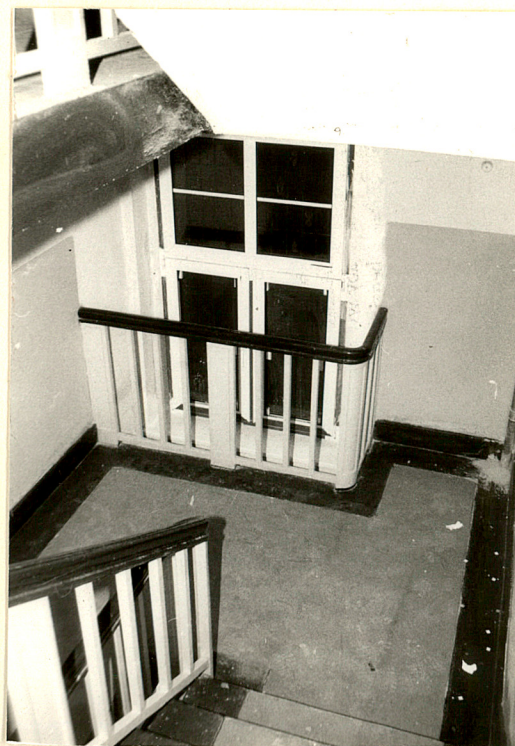
- 34. Fragment korytarza z wejściem  
do pokoju-I piętro "Kreissparkasse"
- 35. Pokój na I piętrze "Kreissparkasse"
- 36. Pokój na I piętrze "Kreissparkasse"
- 37. Fragment dekoracji stiukowej  
sufitu pokoju na I piętrze
- 38. Boczna klatka schodowa-od ul.  
Bankowej

**Balustrada schodów** na klatce schodowej od ul. Bankowej- balustrada drewniana ułożona z prostych czworobocznych szczeblin przedzielonych szerszymi deskami z płycinami. Na parterze balustradę zamyka ośmioboczny słupek, przy podestach balustrada z szerszych zaokrąglonych desek. Podobna balustrada przy oknach na półpiętrach.

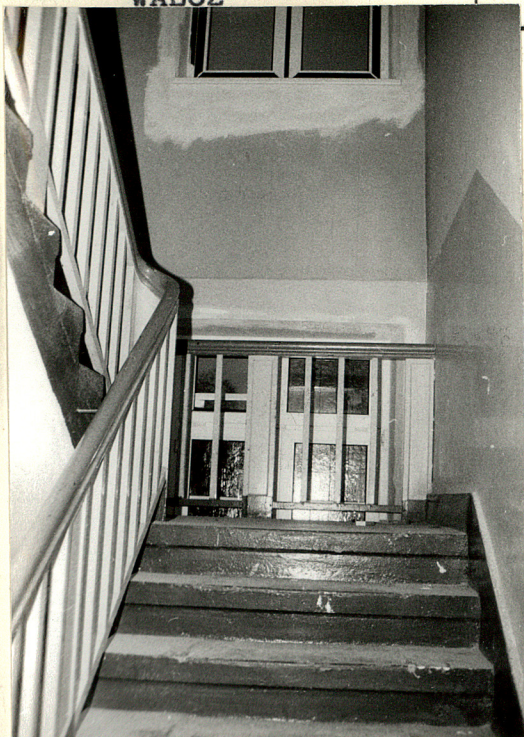
39. Boczna klatka schodowa - od ul. bankowej

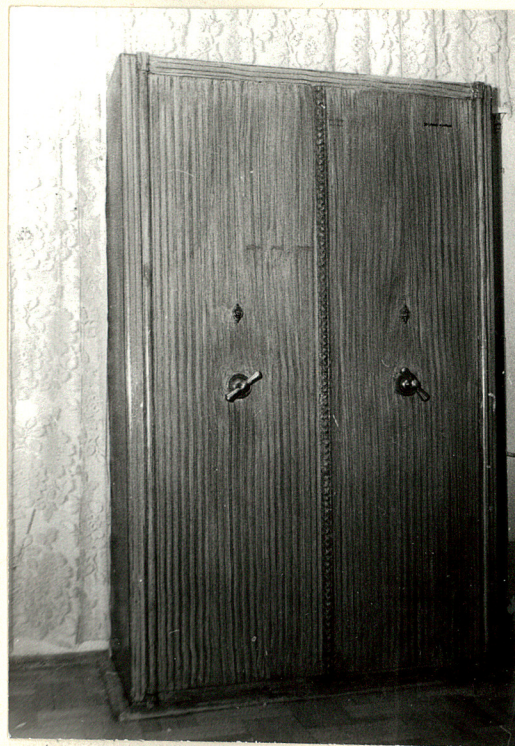
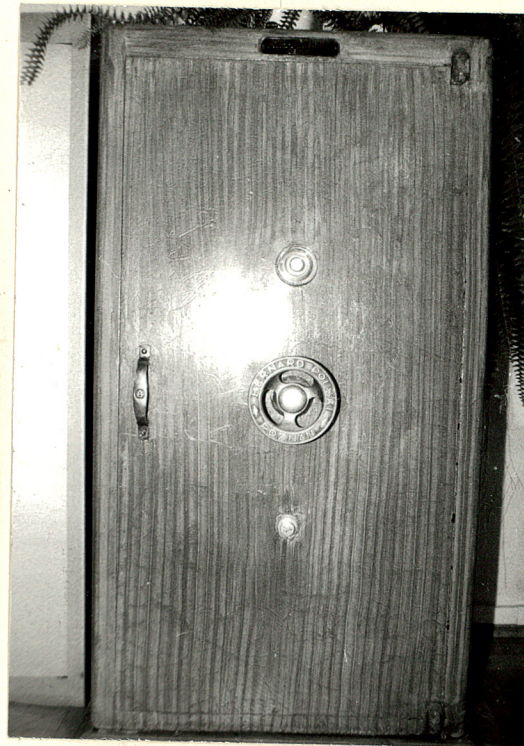
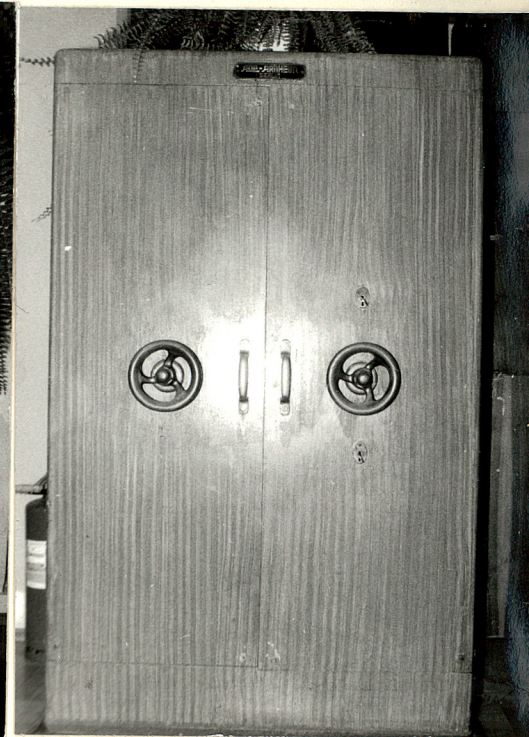
40. Kasa pancerna w sali operacyjnej

41. Kasa pancerna w sali operacyjnej

42. Kasa pancerna w sali operacyjnej

**Kasy pancerne w sali operacyjnej**- **Kasa I**- metalowa z okładziną drewnianą, o kształcie czworobocznym, drzwi dwuskrzydłowe. Od strony lica ozdobiona wypukłymi listwami wzdłuż krawędzi oraz pośrodku listwą z ciągłym motywem groszkowania. Pośrodku każdego skrzydła drzwi metalowe klamki z okrągłym okuciem, wzbogacone dekoracją o charakterze klasycyzującym. Ponad klamkami ozdobny motyw w formie rozetki z elementami wolutowymi. **Kasa II**- metalowa z okładziną drewnianą, o kształcie czworobocznym, drzwi jedno-skrzydłowe. Po lewej stronie drzwi metalowy uchwyt z okrągłą puncą: "BP" (monogram wiązany). Pośrodku metalowe, ażurowe pokrętło do otwierania, w otoku napis: "BERNARD POLSKI: POZNAN:". Powyżej metalowe, półplastyczne koło, a poniżej niewielka gałka. Ponad drzwiami, na obudowie kasy pośrodku metalowa tabliczka z napisem: "ADE. ARNHEIM/BERLIN". **Kasa III**- metalowa z okładziną drewnianą, o kształcie czworobocznym, drzwi dwuskrzydłowe. Pośrodku każdego skrzydła metalowe, ażurowe pokrętło do otwierania. Od strony wewnętrznej skrzydeł dwa metalowe uchwyty z rozetkami. Na skrzydle prawym dwa niewielkie, owalne zamki. Ponad drzwiami na obudowie pośrodku metalowa tabliczka z napisem: "ADE. ARNHEIM/BERLIN".

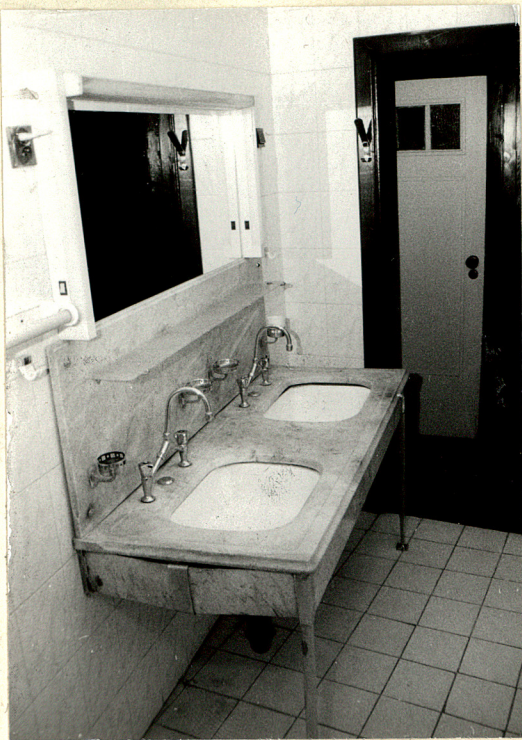
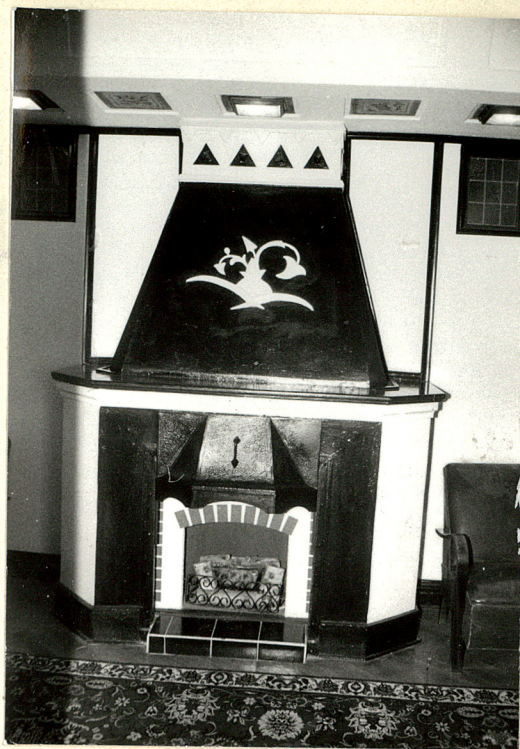
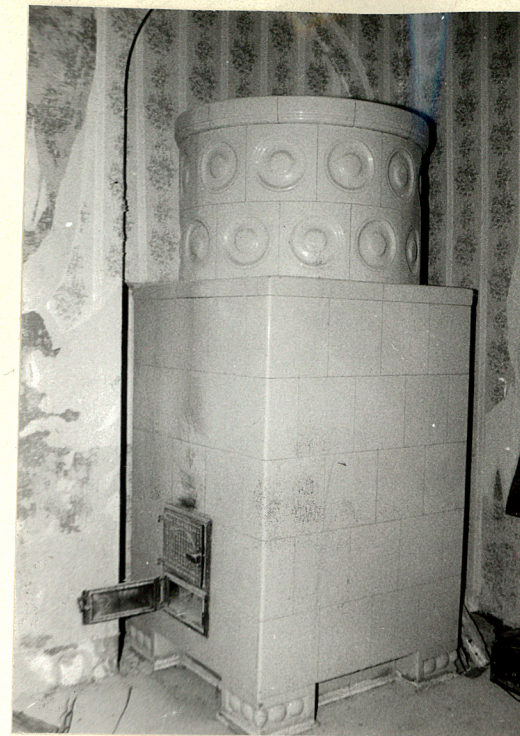
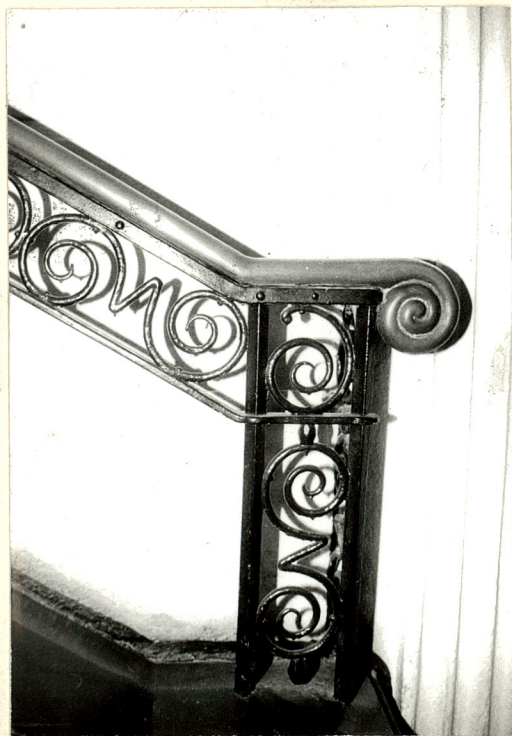
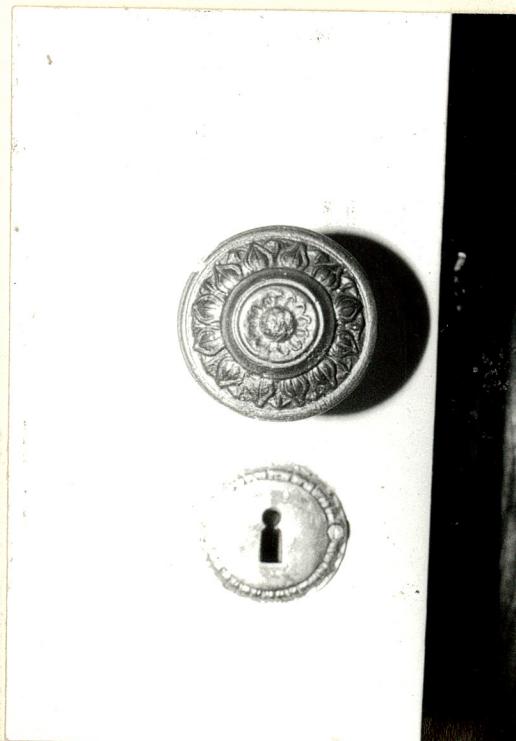
- 43. Umywalka w łazience mieszkania na I piętrze "Kreissparkasse"
- 44. Kominiek w reprezentacyjnym korytarzu mieszkania na I piętrze "Kreissparkasse"
- 45. Piec kaflowy w mieszkaniu na I piętrze "Kreisbank"
- 46. Przyścienna balustrada schodów w głównej klatce schodowej
- 47. Mosiężna gałka i zamek w drzwiach pokoju na I piętrze "Kreissparkasse"

W pierwotnym pokoju dziennym (Wohn-Zimmer) przy ścianie pn. zachował się piec kaflowy-Dolna, wyższa partia pieca czworoboczna, wsparta na narożnych "puklowanych" nóżkach. W ścianie frontowej żeliwne, odlane drzwiczki z dekoracją ornamentálną. Kafle kwadratowe, bez dekoracji, o barwie jasnożółtej. Górna partia pieca cylindryczna, wyłożona kwadratowymi kaflami wzbogaconymi wgłębnymi kręgami, w tym samym kolorze. Opis malowidła na odwrociu karty.

**Wyposażenie łazienki**- w łazience wzdłuż jednej ze ścian zachowany oryginalny marmurowy, przyścienny blat z dwoma otworami na umywalki wsparty na dwóch metalowych nóżkach zwężających się ku dołowi. Część ściany zabudowana marmurową okładziną, w której metalowe, ażurowe pojemniki na uchwytaach, po bokach okrągłe do kubków, a pośrodku owalne mydelniczki.
