1. Obiekt

Kościół fil. p.w. św. Józefa

KĄKOLEWICE

12. Autorzy, historia obiektu, określenia stylu.

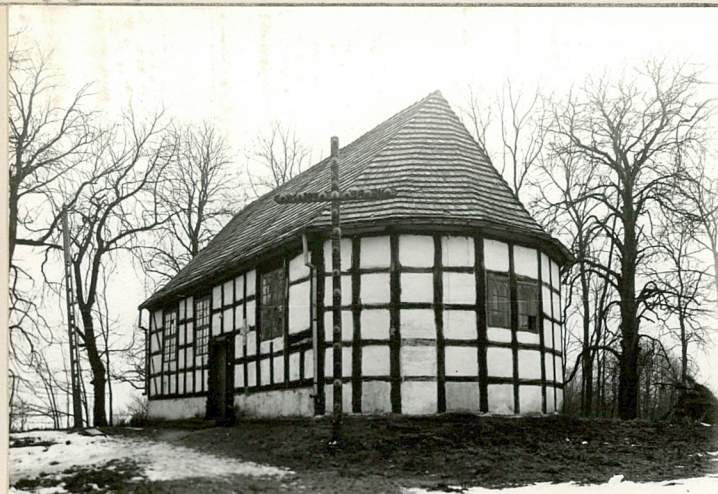
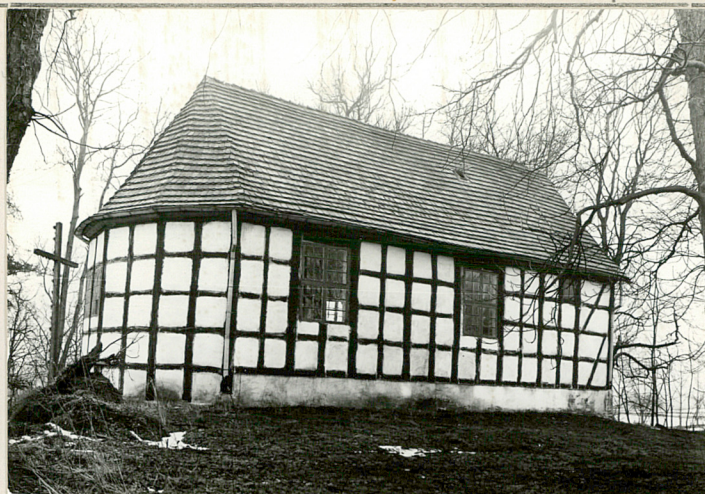
autor zdjęć G. Solecki XII.1980, PKZ 0/Szczecin
data wykonania
miejsce przechowywania negatywów

Kościół salowy, jednonętorny, bezwieżowy, zbudowany na planie prostokąta z pięciobocznie zamkniętym prezbiterium od wschodu. Jedyne wejście do wnętrza umieszczone pośrodku długiej ściany południowej. Przy zachodnim szczycie drewniany chór muzyczny, pod nim - w narożniku półn.-zachodnim - wydzielona drewnianymi ściankami zakrystia.

Podmurówka kamienna, wys. 20-40 cm nad poziom gruntu. Ściany ryglowe. Szkielet wykonany przypuszczalnie z dębiny, wypełnienie ukryte pod tynkiem /cegła ? strychuły ?/. Tynki pokrywają wewnętrzne płaszczyzny ścian w całości, od zewnątrz tylko pola międzyryglowe, dodatkowo bielone. Układ słupów i rygli tworzy regularną kratownicę; jedynie w narożnikach ścian długich, sąsiadujących ze szczytową ścianą zachodnią zastosowano dodatkowe wzmocnienie w postaci zastrzałów w dwu poziomach /podwalina - 2-gi rygiel i 2-gi rygiel - oczep/. Strop drewniany belkowy nagi; belki stropowe podparte krótkimi mieczami. Posadzka cementowa. Drzwi dwuskrzydłowe, klepkowe; tafla być może oryginalna, względnie XIX - wieczna. Klamka ozdobna, z główką aniołka. Okna prostokątne, rozmieszczone asymetrycznie: 3 w ścianie południowej, 2 w ścianie północnej /oraz jedno małe okienko doświetlające chór/. Stolarstwo jednolite, drewniane, pojedyncze, o cechach zabytkowych. Podział czteroskrzydłowy, skrzydła otwierane na zewnątrz; powierzchnia każdego skrzydła dzielona szczeblinami na 6 pól. Otwory okienne od strony prezbiterium są - prawdopodobnie - przeprute wtórnie; wskazuje na to analiza elementów konstrukcji szkieletu ściany wschodniej. Te dwa umieszczone obok siebie okienka mają stolarstwo pojedyncze stałe jednoskrzydłowe, dzielone szczeblinami. W długiej ścianie południowej znajdowało się najpewniej jeszcze jedno okno, za czym przemawia element, mogący być belką podokienną, łamiący symetrię kratownicy ściany.

Dach dwuspadowy, nad prezbiterium pięciospadowy kryty ceramiczną dachówką - karpiówką, ułożoną w koronkę. Na linii kalenicy gąsiory. Więźba krokwiowo-jętkowa /jętki na dwu poziomach/ z pojedynczą podporą stolcową. Zachodni szczyt dachu pionowo odeskowany. Strych jednoprzestrzenny.

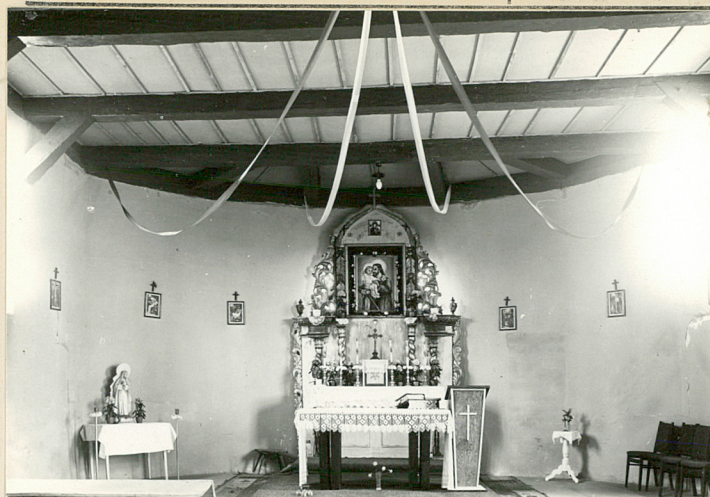
3. Zawartość wkładki (nazwa obiektu lub materiału uzupełniającego)
Zdjęcia wnętrza kościoła, sytuacja i orientacja

Empora muzyczna drewniana z wysuniętą częścią centralną, wspartą na 4 kolumnach z pseudokorynckimi kapitelami. Balustrada chóru pełna, płycinowa, z ozdobnie profilowaną listwą u dołu. Drewniany barokowy ołtarz ze spiralnymi kolumnienkami oraz bogatą dekoracją snycerską w formie liści anantu i dwu wazonów ma nowy, powojenny, całkowicie artystycznie bezwartościowy obraz przedstawiający patrona świątyni.
