1. Obiekt

ALTANA

3. Miejscowość
LUBAŃ

4. Adres
ul. Dąbrowskiego 2

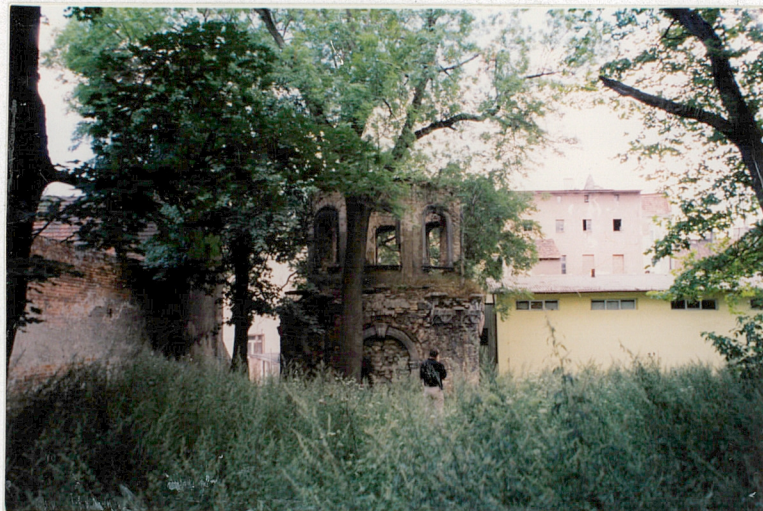
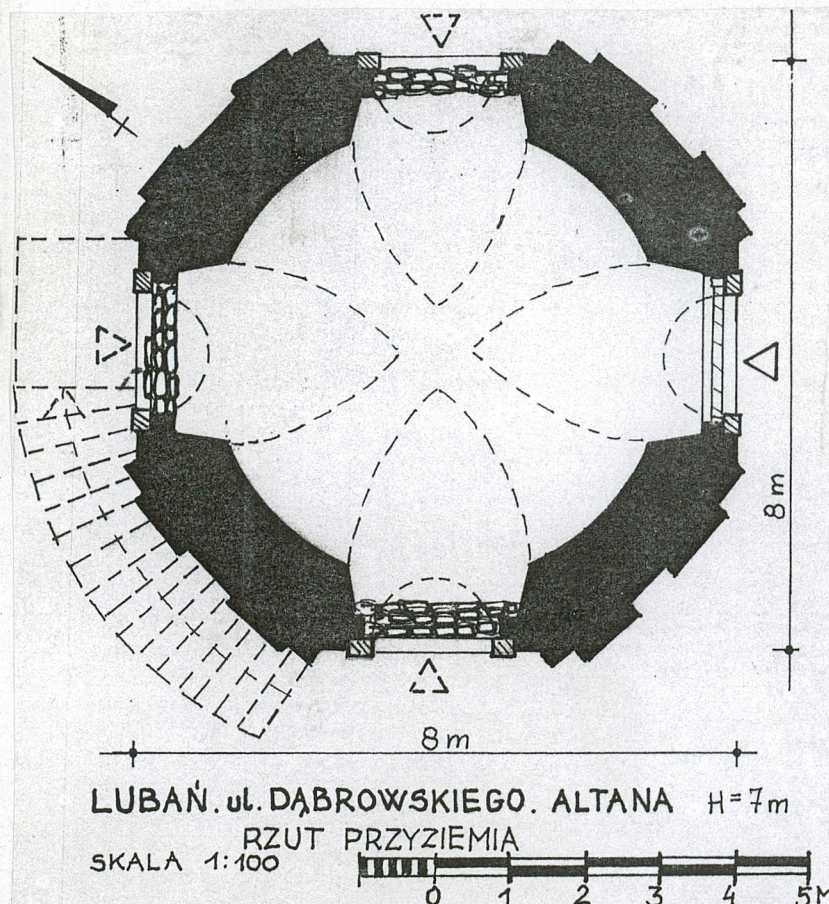
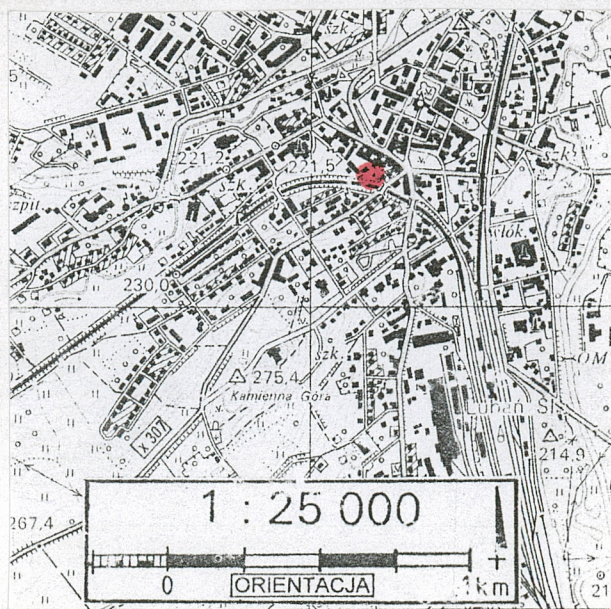
11. Zdjęcia, rzut, przekrój, sytuacja, orientacja

14. Kubatura	15. Powierzchnia użytkowa	16. Przeznaczenie pierwotne budowla parkowa	17. Użytkowanie obecne obiekt nieużytkowany
297 m.3	44,1 m2	19. Stan zachowania (fundamenty, ściany zewnętrzne, ściany wewnętrzne, sklepienia, stropy, konstrukcje dachowe, pokrycie dachu, wyposażenie i instalacje) Obiekt w stanie zaawansowanej ruiny. Ściany pozbawione tynków, zawilgocone. Portale zamurowane. Strop piętra, dach oraz zewnętrzne schody zniszczone w całości. Stolarek okiennych brak.

18. Prace budowlane i konserwatorskie, ich przebieg i dokumentacja Brak śladów jakiegokolwiek troski o zabytek. Obiekt zamknięto przez zamurowanie portali. W tym celu użyto kamiennych stopni schodowych. W ostatnich latach wokół wykonano bruk z kostki betonowej.		20. Najpilniejsze postulaty konserwatorskie Konieczna odbudowa obiektu. Doraźnie należy zabezpieczyć go przed wpływem czynników atmosferycznych. Ochronie konserwatorskiej podlega bryła, sklepienie oraz wszystkie kamienne detale.
