BUDYNEK MIESZKALNY

1906 r.

WAŁBRZYCH

Rynek 13

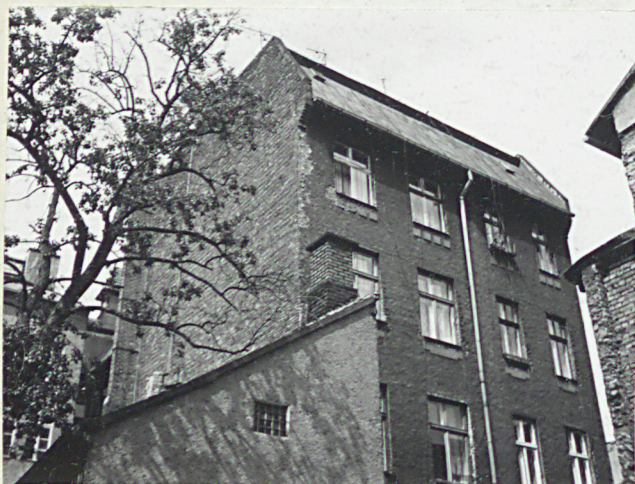
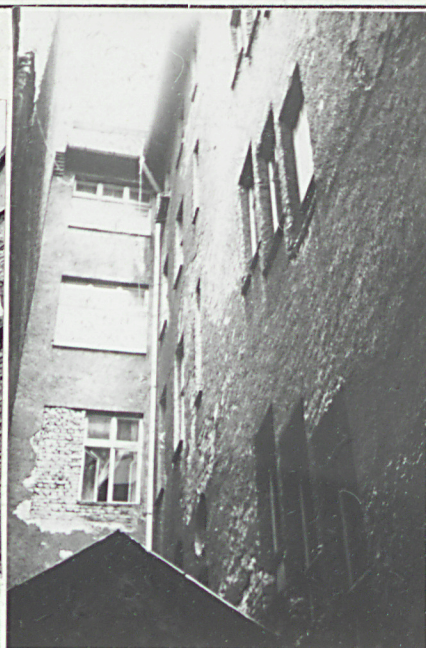
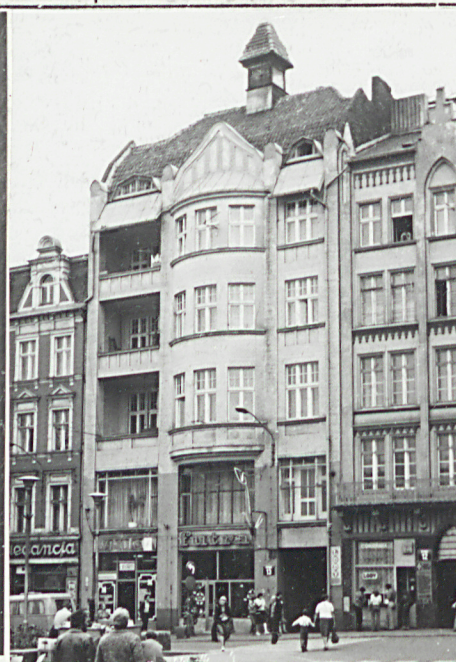
11. Zdjęcia, plan sytuacyjny, rzuty

18. Prace budowlane i konserwatorskie, ich przebieg i dokumentacja		19. Stan zachowania (fundamenty, ściany zewnętrzne, ściany wewnętrzne, sklepienia, stropy, konstrukcje dachowe, pokrycie dachu, wyposażenie i instalacje) Ogólny stan techniczny budynku - niezadawalający. Budynek wykazuje na znaczne zaniedbanie i brak bieżącej konserwacji. Znaczne ubytki tynków zewnętrznych i wewnętrznych w piwnicach i części pomieszczeń parteru. Silne zawilgocenie piwnic i mufów miejscami do wysokości połowy wnętrza parteru. Prawdopodobnie występuje zakażenie grzybem domowym. W tylnej części budynku stwierdzono dodatkowe zawilgocenie murów wodami zewnętrznymi podczas opadów atmosferycznych. Liczne miejscowe zniszczenia schodów w obu klatkach schodowych. Więźba dachowa posiada liczne, miejscowe zniszczenia i ubytki spowodowane przez wilgoć i owady.

20. Najpilniejsze postulaty konserwatorskie Zabezpieczenie elewacji przed zniszczeniem lub otynkowaniem fasady, podczas zaplanowanego na 1980 rok remontu.
