**RELIKTY MOSTU W ZAGRODZIE MŁYŃSKIEJ**

1932

**BIŁGORAJ**

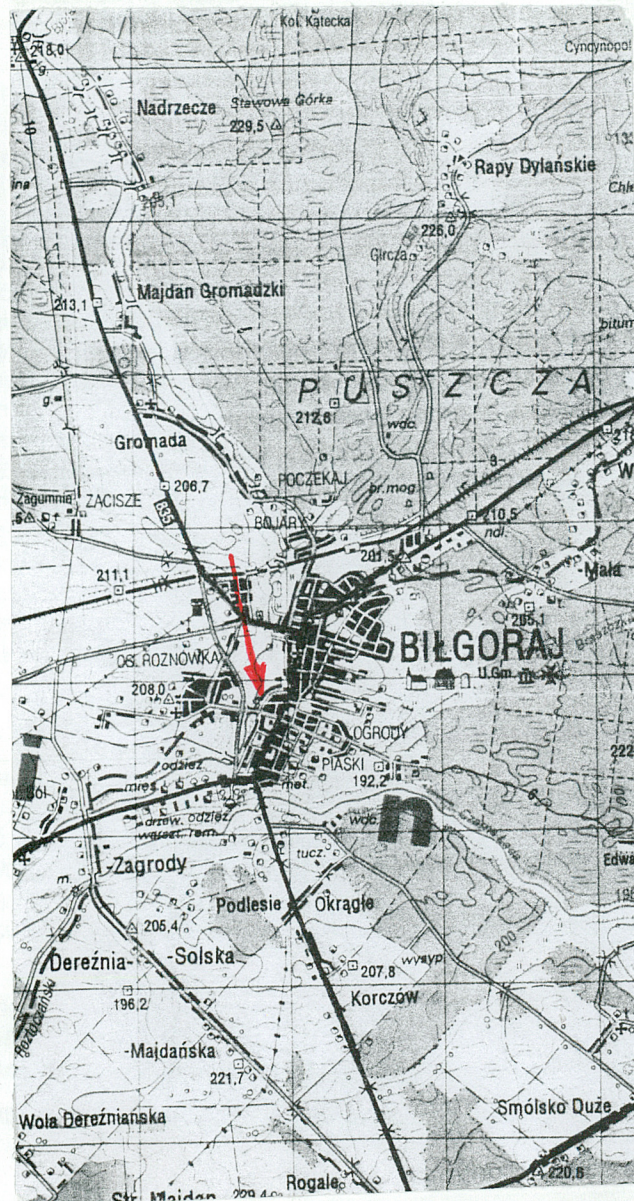
11. Koryto w miejscu dawnego jazu nr 2., neg. 1100/410/4, przyczółki mostu i jazu przemysłowego, neg. 1100/410/5, orientacja
