KARTA EWIDENCYJNA ZABYTEKÓW  
ARCHITEKTURY I BUDOWNICTWA

1. Obiekt DOM MIESZKALNY NR 51 w zespole folwarcznym

2. Czas powstania  
2 poł. XIX w.

3. Miejscowość  
ŁĘGOWO

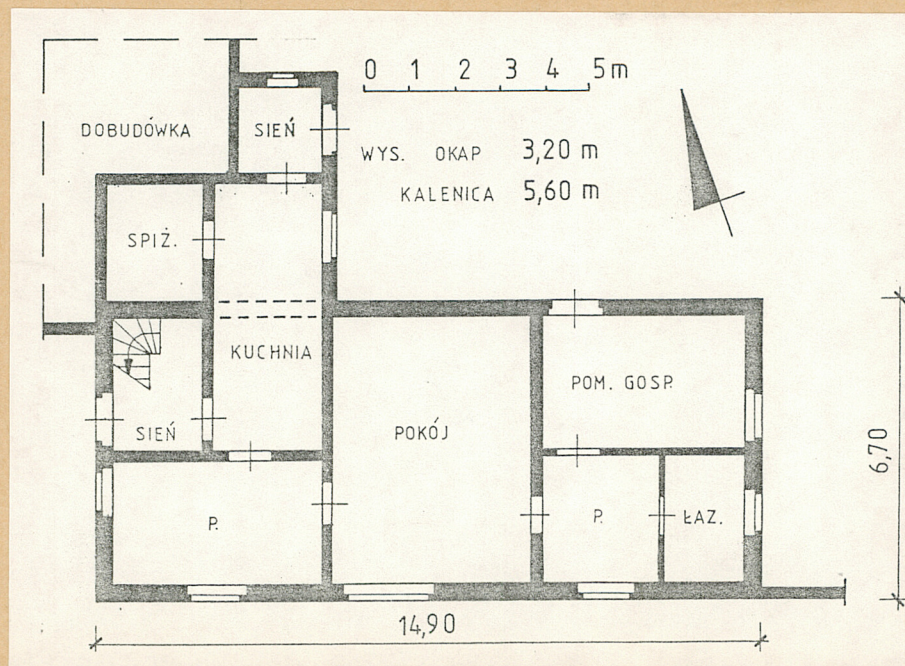
rzut parteru

Korpus budynku wzniesiony na rzucie prostokąta, w układzie konstrukcyjnym poprzecznym, trzytraktowym - obecnie w pewnym stopniu /trakt zach./ przekształconym. Do korpusu przylegają od pn.-zach. niewielkie dobudówki.
