OBORA, OB. WARSZTAT NAPRAW MASZYN I URZĄDZEŃ ROLNICZYCH /2/

1935/3 w zespole folwarcznym

DĘBINKA

OBORA

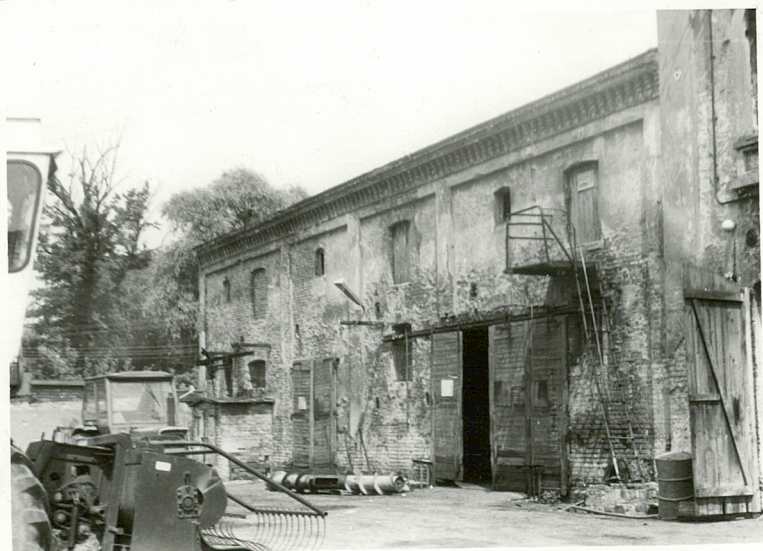
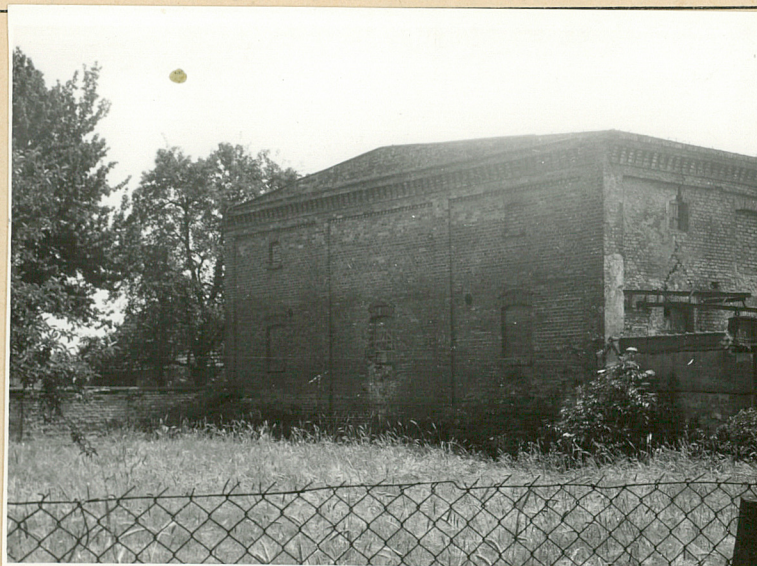
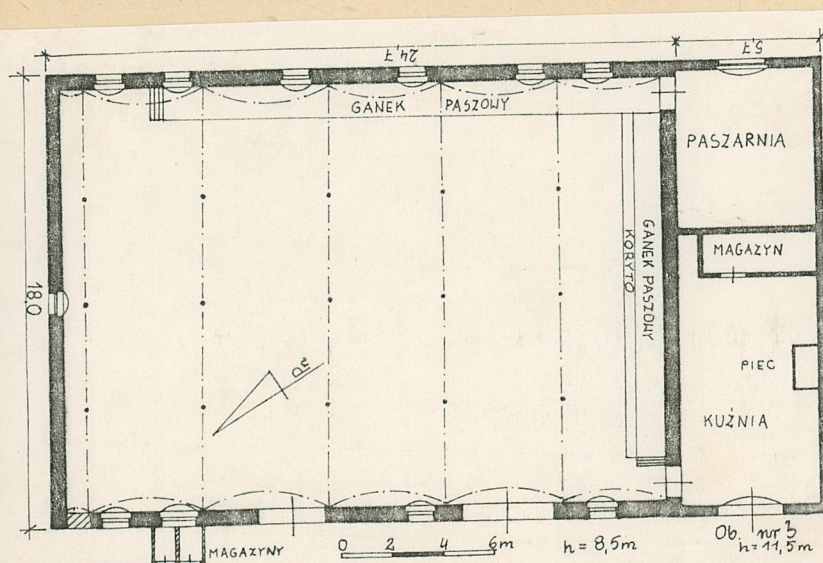
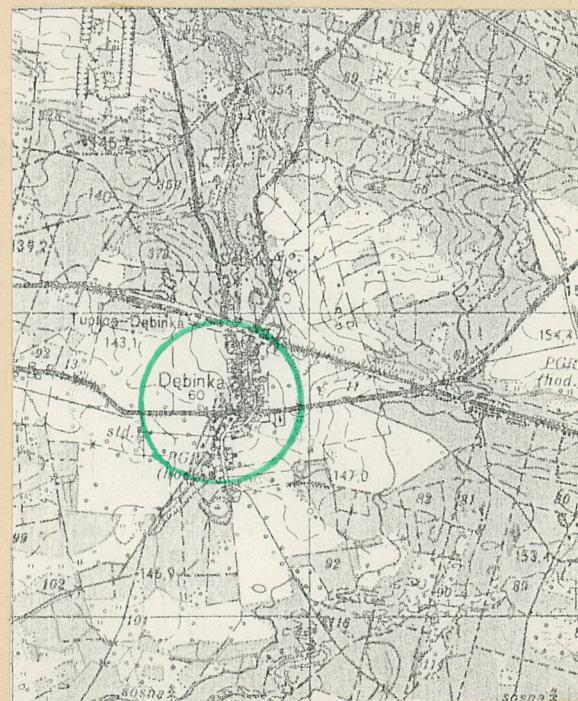
Budynek w złym stanie technicznym:spękania ścian nośnych-głów
nie zach,zawilgocenie ścian,zniszczenia więźby dachowej.

Zmieniono układ wnętrza-rozebrano koryta betonowe oraz ganki paszowe biegnące przez całą długość budynku. Przebito nowe otwory drzwiowe/częściowo na miejscu starych/,zamurowano otwór wyprowadzający na zewnątrz szynę kolejki paszowej,zamurowano drzwi na poddaszu. Rozebrano schody drewniane/3 pary/wznosząc na miejscu skrajnych pld nowe,metalowe.

Wzmocnienie ścian nośnych, odwilgocenie ich, uzupełnienie uszkodzonych elementów więźby dachowej, położenie nowych tynków.
