1. Obiekt

SPICHLERZ w zespole klasztornym

1760 r.

HEBDÓW

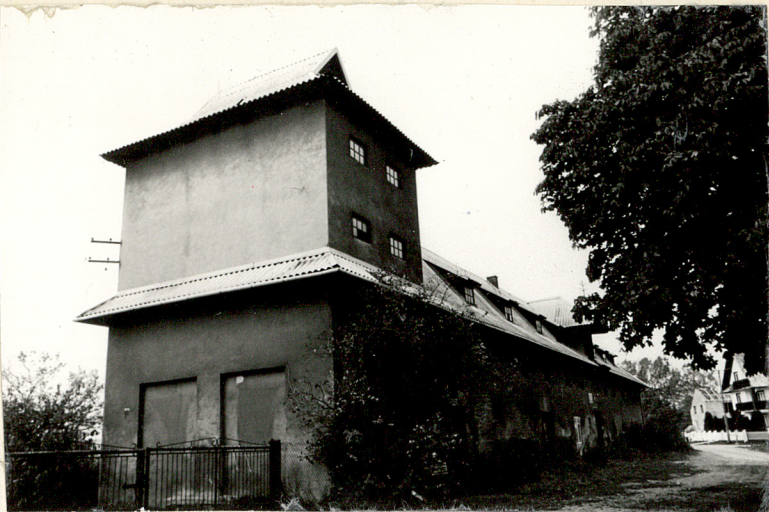
1. Widok spichlerza z północnego wschodu
2. Wystawka w osi centralnej elewacji wschodniej
3. Wystawka - okno dachowe
4. Elewacja południowa
5. Typowe okno spichlerza, detal elewacji wschodniej
6. Inskrypcja datacyjna z elewacji wschodniej

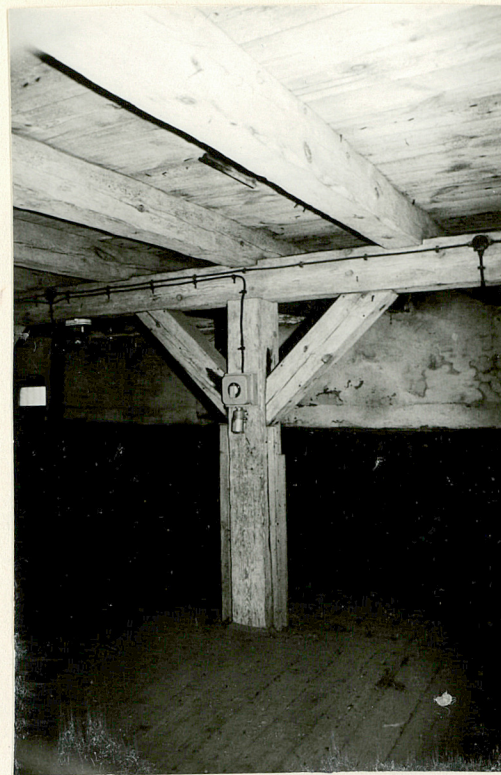
1. Plan sytuacyjny
2. Słup drewniany z zastrzałami i strop w pomieszczeniu części południowej spichlerza
3. Słup drewniany z zastrzałami z wnętrza spichlerza
4. Sklepienie komory w części północnej spichlerza
