WKŁADKA DO KARTY EWIDENCYJNEJ ZABYTEKÓW ARCHITEKTURY I BUDOWNICTWA

1. Miejscowość	m. st. Warszawa	5. Nazwa zabytku (jak w karcie)	6. Zawartość załącznika
2. Gmina	Warszawa	Fort Traugutta (do 1915r.: Aleksiej) w półpierszcieniu wokół Cytadeli Warszawskiej	c.d. poz. 12 - Autorzy, historia obiektu, określenie stylu c.d. poz. 11 - Zdjęcia, rzut, przekrój, orientacja
3. Powiat	Warszawa		
4. Województwo	mazowieckie

c.d. poz. 12 - Autorzy, historia obiektu, określenie stylu

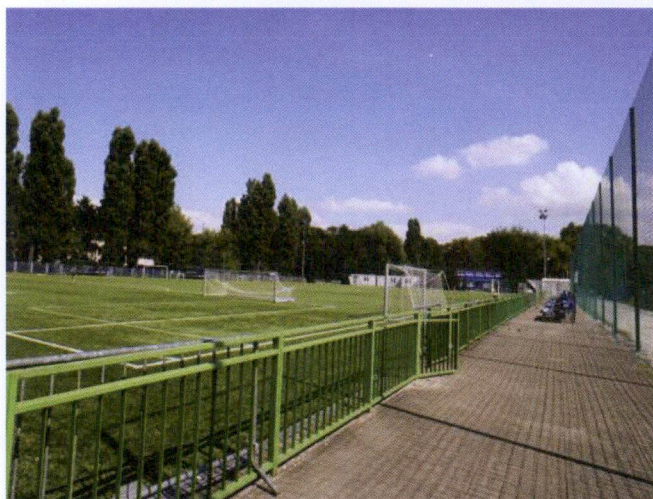
Ryc. 7c widok boiska sportowego w lipcu 2021 r. Zdjęcie: Asman Pieniężny Architekci sp z o. o.; lipiec 2021r.

W 2010 r. na zapole fortu zbudowano nowe boisko, w sezonie zimowym przykrywane powłoką pneumatyczną. (Ryc. 7c)

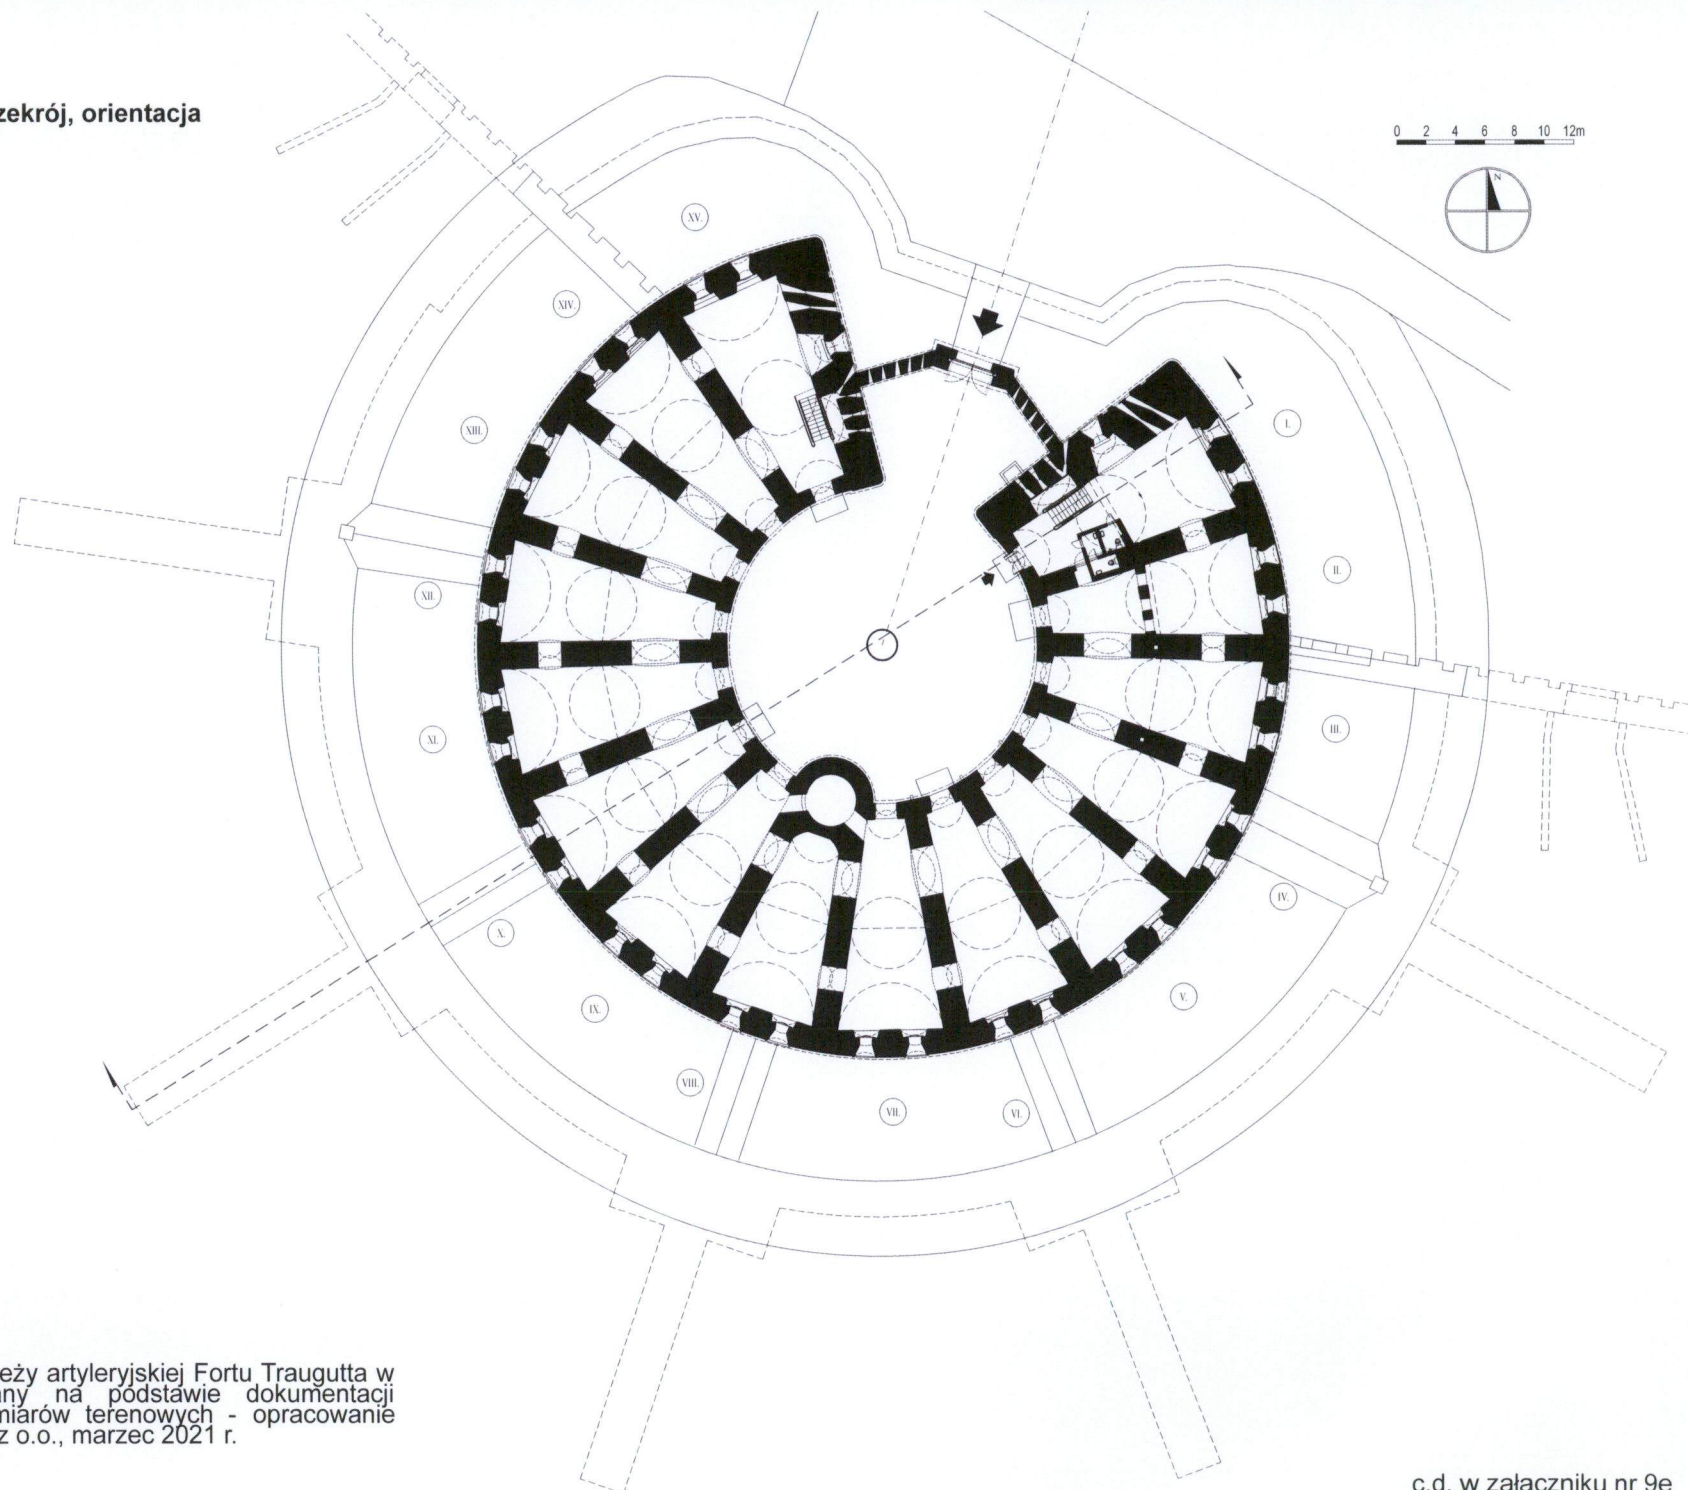
Ryc. 39a. Rzut kondygnacji 0 wieży artyleryjskiej Fortu Traugutta w Warszawie. Rysunek wykonany na podstawie dokumentacji archiwalnej oraz własnych pomiarów terenowych - opracowanie Asman Pieniężny Architekci sp. z o.o., marzec 2021 r.

Parter/ przyziemie (poziom 0): (ryc. 39a) W trakcie prac konserwatorskich w salach rozebrano większość wtórnych ścian działowych – wszystkie wykonane w oryginalnych przejściach między salami i część wykonanych wewnątrz sal. Wśród usuniętych ścian znalazły się także ściany wykonane podczas modernizacji fortu – przebudowy na fort artyleryjski, prawdopodobnie w l. 1872-1874 (dwie ściany wydzielające część ze schodami w skrajnych salach oraz ściany wydzielające przestrzeń wentylacyjną wzdłuż zewnętrznej ściany obsypanej ziemią – zachowane dotąd w salach na osiach IV, V, XII i XIII).

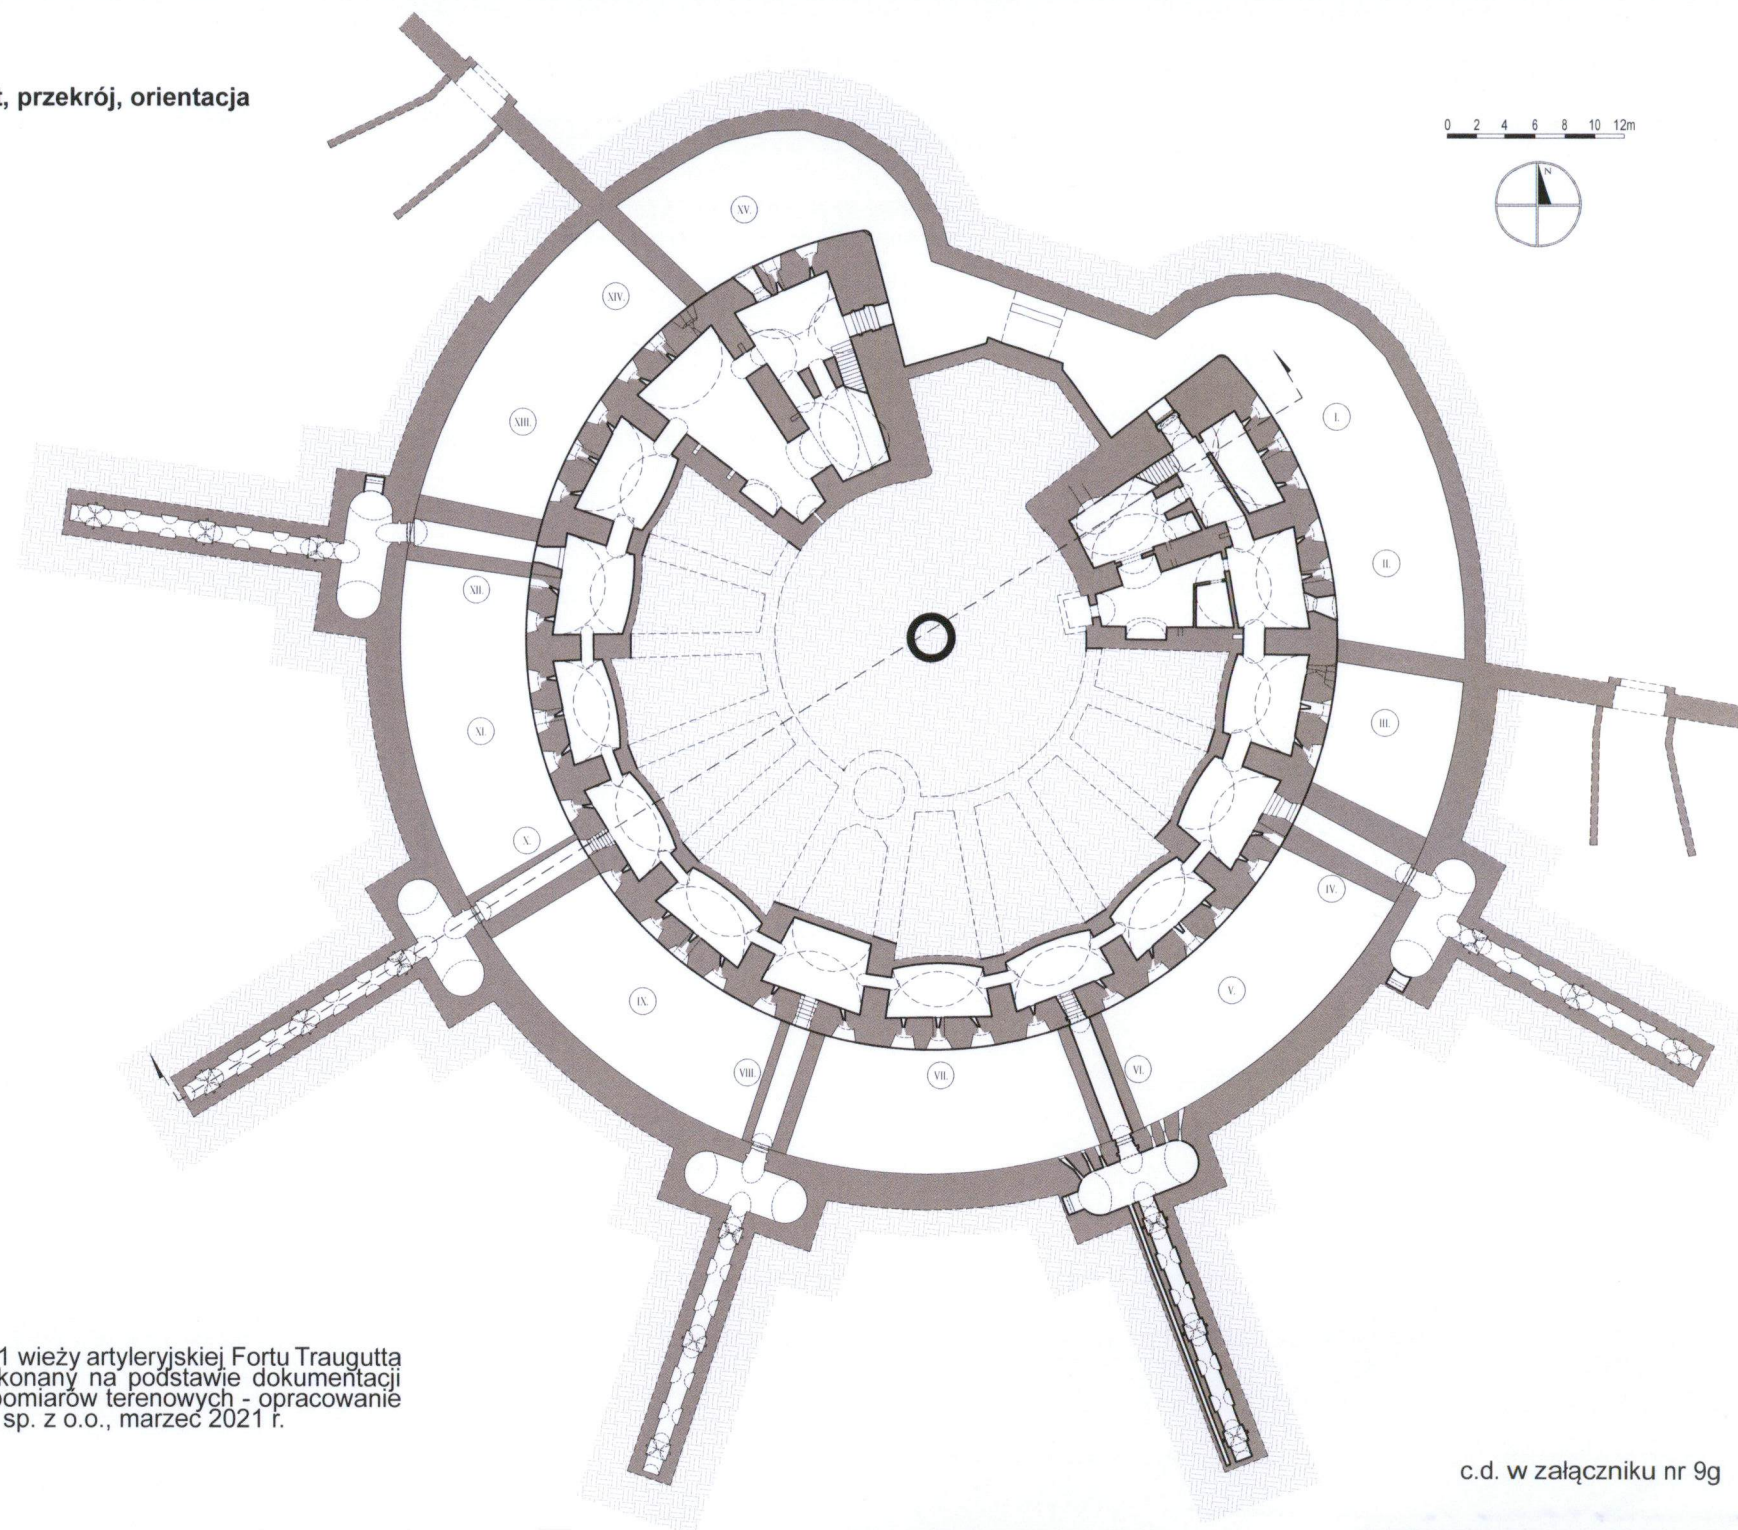
Ryc. 39d Rzut kondygnacji -1 wieży artyleryjskiej Fortu Traugutta w Warszawie. Rysunek wykonany na podstawie dokumentacji archiwalnej oraz własnych pomiarów terenowych - opracowanie Asman Pieniężny Architekci sp. z o.o., marzec 2021 r.

Dolna kondygnacja (poziom -1). (Ryc. 39e) Odkopana została otaczająca wieżę sucha fosa i usunięto zamurowania z większości wychodzących na nią strzelnic karabinowych, z zachodniego wyjścia do fosy (w bocznej ścianie sali na osi XV, wschodnie w sali na osi I jest nadal częściowo zamurowane - ryc. 39s) oraz z wejść do kaponier i wtórnych łączników do izb w przeciwskarpie.

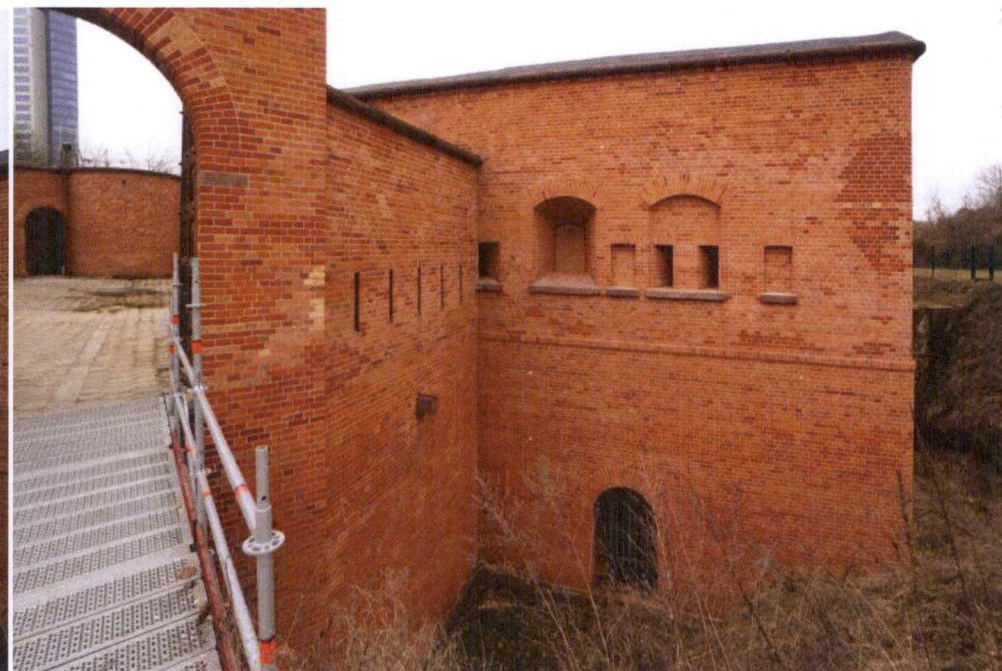
Ryc. 39f Elewacja wieży artyleryjskiej Fortu Traugutta w Warszawie. Otwory strzelnicze częściowo zamurowane i częściowo otwarte oraz wyjście do rowu fortecznego. Zdjęcie: Asman Pieniężny Architekci sp z o. o., marzec 2021 r.

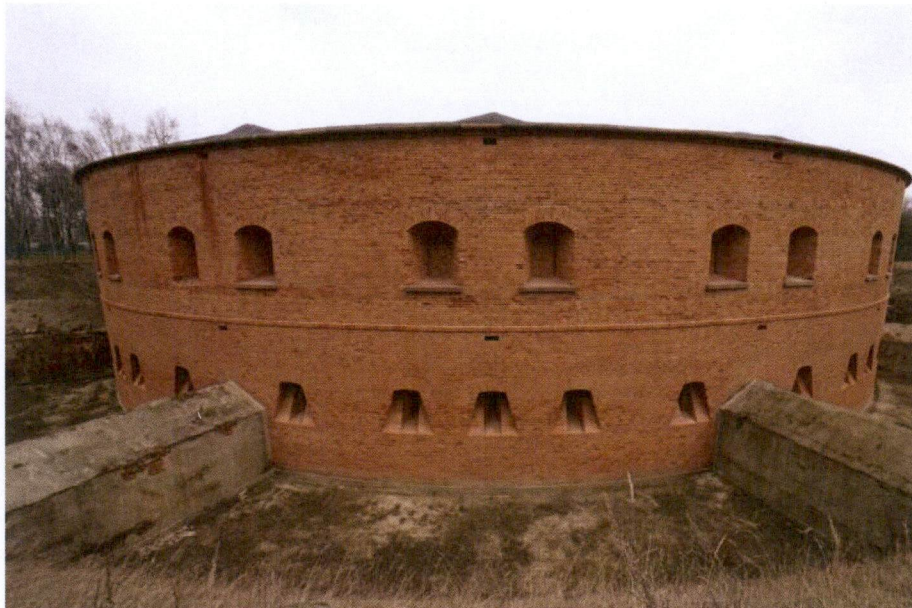
Elewacje: w wyniku odkopania fosy została odsłonięta na całej długości i wysokości elewacja dolnej kondygnacji wieży artyleryjskiej (poziom -1). Zamurowane dotąd otwory strzelnicze artyleryjskie i karabinowe w zewnętrznych elewacjach, w górnej i dolnej kondygnacji w większości otwarto. Ze wszystkich elewacji usunięto tynki i wykonano konserwację ceglanego lica, wstawiono brakujące kamienne parapety w strzelnicach artyleryjskich (ryc. 39g-39k).

Ryc. 39g Elewacja zewnętrzna wieży artyleryjskiej. W górnej kondygnacji strzelnice artyleryjskie, w dolnej karabinowe; widoczne wykonanie w poprzek fosi trzy łączniki i z lewej strony w głębi kaponiera grodzowa. Zdjęcie: Asman Pieniężny Architekci sp z o. o., marzec 2021 r.

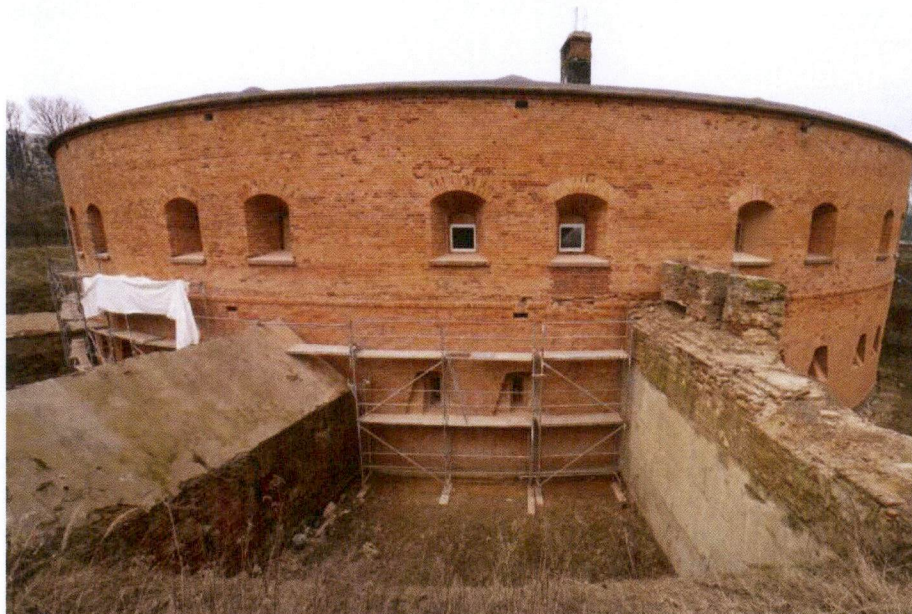
Ryc. 39i Elewacja wieży artyleryjskiej w trakcie prac konserwatorskich. Z lewej strony kaponiera, z prawej mur szyjowy lunety z zachowanym fragmentem przedpiersia. Zdjęcie: Asman Pieniężny Architekci sp z o. o., marzec 2021 r.

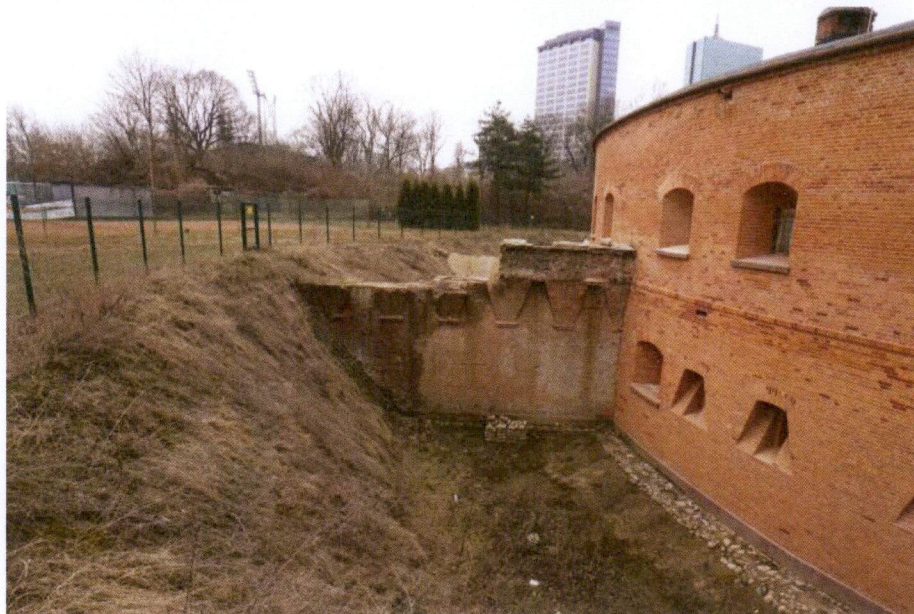
Ryc. 39j Elewacja wieży artyleryjskiej z fragmentem fosi. Widoczny odcinek muru szyjowego lunety z przedpiersiem wspartym na kroksztynach i strzelnica karabinowa przekształcona na artyleryjską. Zdjęcie: Asman Pieniężny Architekci sp z o. o., marzec 2021 r.

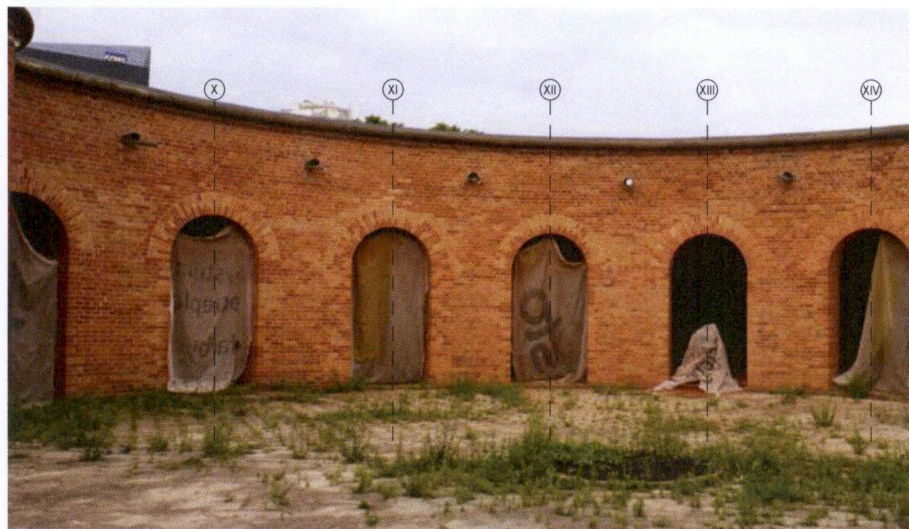
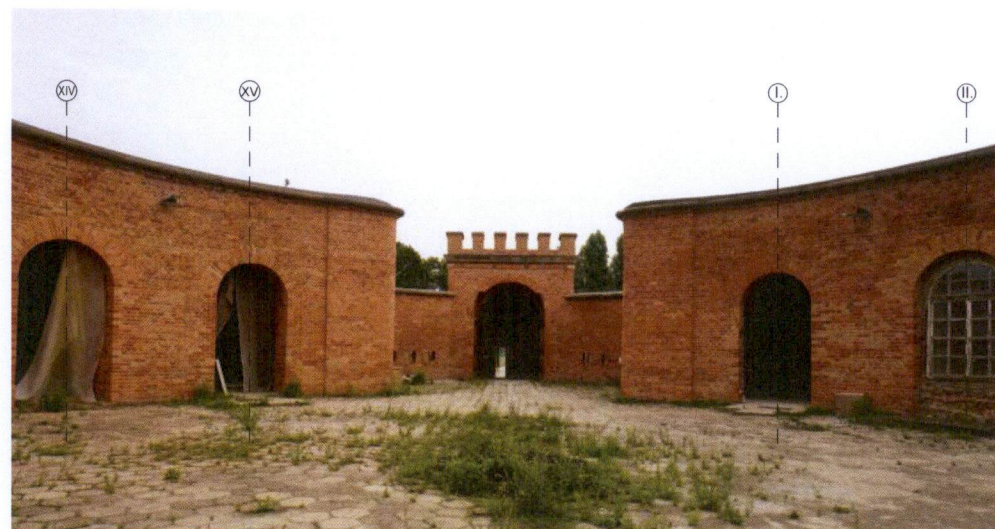
Pozostała ściana działowa w sali na osi II, o grubości 65 cm, wykonana przed 1916 r. (być może też w l. 1872-1874, istniejące w niej przejścia i okno są wykonane współcześnie), oraz współczesne ścianki wydzielające pomieszczenia sanitariatów w sali na osi I (Ryc.39ee). Usunięto zamurowania z otworów strzelniczych – wszystkich strzelnic artyleryjskich i karabinowych w elewacjach zewnętrznej i szczytowych. Okna od strony dziedzińca przekształcono na otwory wejściowe – poza oknem na osi II (ryc. 39n-39r, 39cc).

Ryc. 39n, 39o Elewacja wewnętrzna wieży artyleryjskiej po pracach konserwatorskich wykonanych przed 2020 rokiem - część zachodnia i północno-wschodnia. Osie oznaczone według rysunku rzutu 39a. Dziedziniec pokryty trylinką ułożoną na bruku i zasłaniającą część cokołu. Pośrodku nadmurowana cembrowina odkopanej studni, zabezpieczona kratą. Zdjęcie: Asman Pieniężny Architekci sp z o. o., lipiec 2021 r.

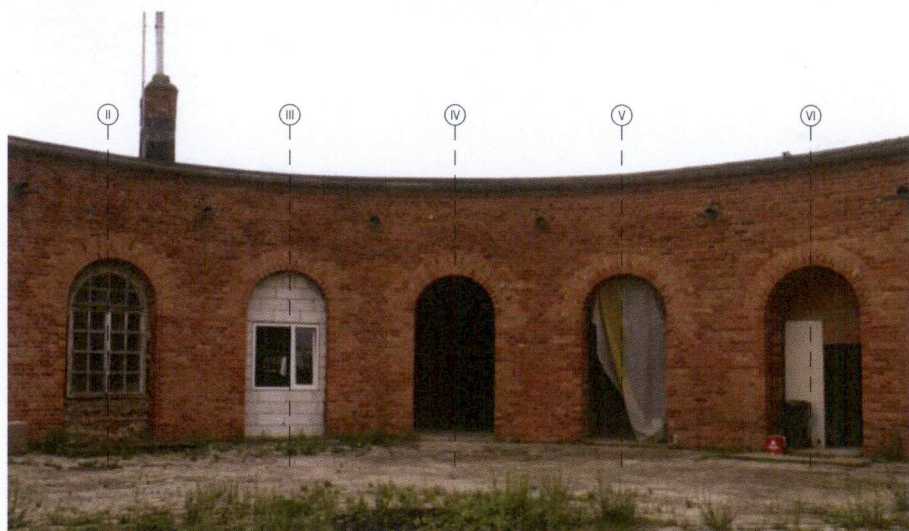
OTWORY: Usunięto zamurowania z większości otworów strzelniczych artyleryjskich i karabinowych, z zachodniego wyjścia do fosy i wszystkich wyjść do kaponier i łączników. Odsłonięte przy tym zostały strzelnice karabinowe w dolnej kondygnacji, o formie typowej dla wzniesionych w Warszawie trzech wież artyleryjskich – połączenie strzelnicy horyzontalnej i depresyjnej, z wlotem w posadzce przyziemia. W trakcie zamurowywania tych strzelnic zewnętrzne krawędzie ich parapetów podkuto na szerokość jednej cegły. Podczas prac konserwatorskich przy elewacji podkucia wypełniono przywracając pierwotny kształt – poza dwoma strzelnicami w osiach XIII i XIV, gdzie podkucia pozostawiono jako świadek przekształceń, a całkowicie zamurowane zostały dwie strzelnice zasłonięte częściowo murem szyjowym lunety (ryc. 39h). Brak oryginalnej stolarki drzwiowej i okiennej. Zachowały się dwie uchylne kraty w strzelnicach artyleryjskich w dolnej kondygnacji (w zachodniej strzelnicy cała, we wschodniej uszkodzona w dolnej części), wraz ze wspornikami zawiasów wmurowanymi w policzkach strzelnic, gniazdami w ich parapetach i śrubami łączącymi (ryc. 39l, 39m). Analogiczne wsporniki i gniazda zachowały się w kilku strzelnicach artyleryjskich w przyziemiu wieży (ryc. 39t, u, v). Niektóre strzelnice artyleryjskie mają też ślady po osadzonych wtórnie drewnianych ościeżnicach (podkucia, resztki zaprawy i żelaznych kotew). Przy wlotach strzelnic karabinowych wyprowadzonych z pomieszczeń odsłonięto obiegające je podkucia, tworzące prostokątne wnęki, i wbite na ich krawędziach kotwy – w różnym stopniu uszkodzone podczas zamurowywania, część się nie zachowała - do mocowania ościeżnic (ryc. 11c). Ościeżnice nie zachowały się, mogły służyć do umieszczenia zamykających je osadzania okienek lub blend (drewnianych pokryw). lub okienek z przeszkleniem. Wyjścia do fosy były zamykane umieszczonymi w zewnętrznej części otworu drzwiami dwuskrzydłowymi, otwierającymi się do wewnątrz i chowającymi we wnękach. W odsłoniętym wyjściu zachodnim widoczne ślady po osadzeniu drewnianej ościeżnicy - przypuszczalnie wtórnej, pierwotne zawiasy nie zachowały się. W części środkowej otworów szczeliny do barykadowania drewnianymi belkami (ryc. 39ff). W trakcie prowadzonych prac stwierdzono, że otwory od strony dziedzińca były przekształcane i naprawiane po zniszczeniach wojennych - wprowadzono przemurowania, częściowo ze współczesnej cegły z użyciem zaprawy cementowej, w części otworów zlikwidowano rozglifienia lub zmieniono ich kąty. Z dostępnej dokumentacji rysunkowej i fotograficznej wynika, że część otworów zmieniała swoją funkcję z okien na wejścia i odwrotnie. Funkcja pierwotna poszczególnych otworów i funkcje pełnione przez część z nich w kolejnych okresach nie są obecnie znane wobec niekompletności materiałów archiwalnych oraz dużego zakresu przekształceń. Obecnie jeden z otworów jest przekształconym oknem (ryc. 39p), pozostałe przebudowano na otwory wejściowe.

Ryc. 39p, Elewacja wewnętrzna wieży artyleryjskiej po pracach konserwatorskich wykonanych przed 2020 r. Część południowo-wschodnia. Widoczne zachowane okno - po przekształceniach z wcześniejszego okresu. Nad gzymsem jeden zachowany komin. Zdjęcie: Asman Pieniężny Architekci sp z o. o., lipiec 2021 r.

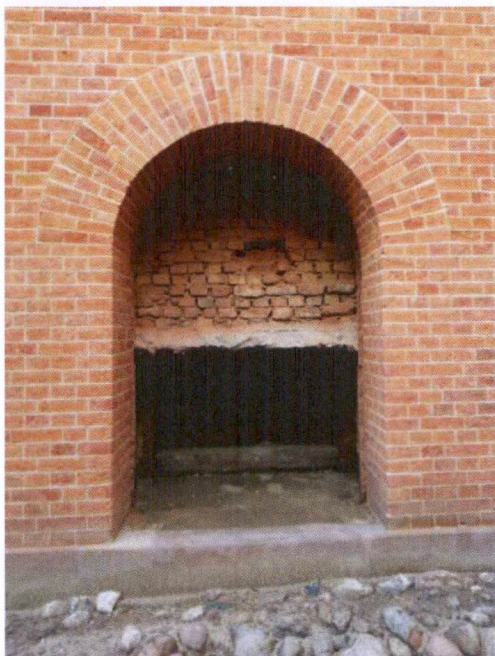
Ryc. 39s Wschodnie wyjście do rowu fortecznego (fosa) z zachowanym częściowo wtórnym zamurowaniem i żelbetową posadzką, poniżej widoczne schody z piaskowca. Zdjęcie: Asman Pieniężny Architekci sp z o. o., styczeń 2020 r.

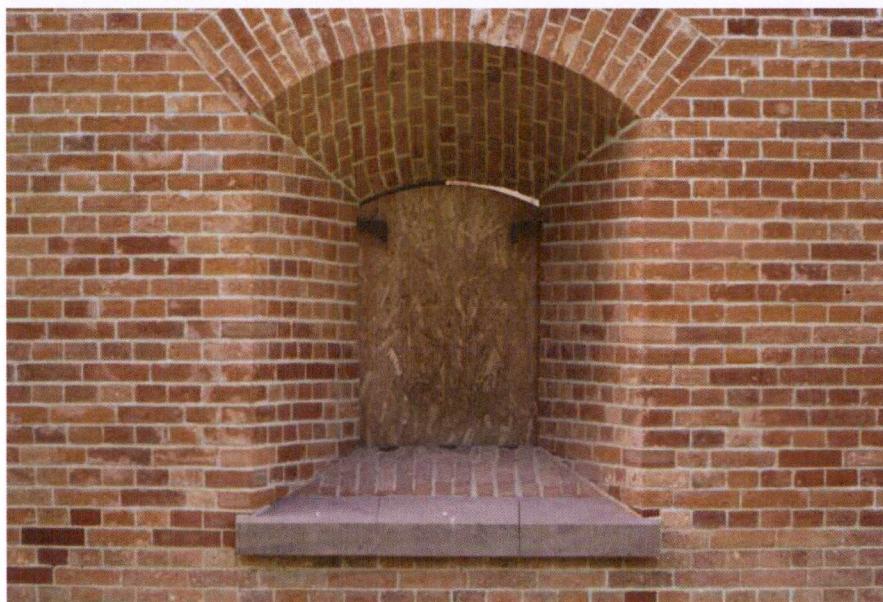
Ryc. 39t Strzelnica artyleryjska w górnej kondygnacji z zachowanymi elementami mocowania kraty uchylnej - w policzkach dwa wsporniki, w parapecie dwa gniazda i otwór na trzpień ławety. Kamienny parapet odtworzony podczas prac konserwatorskich. Zdjęcie: Asman Pieniężny Architekci sp z o. o., sierpień 2021 r.

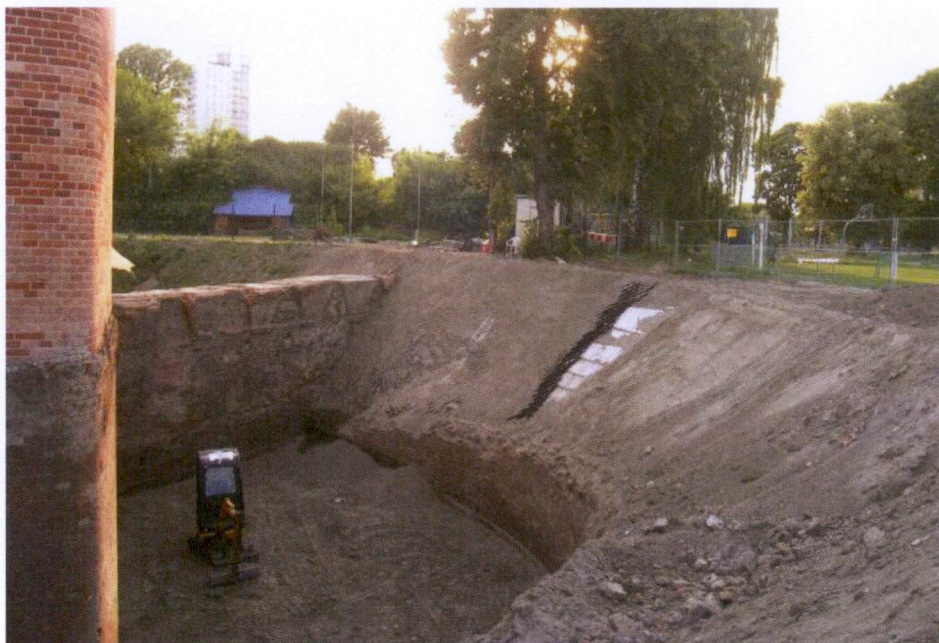
Ryc. 58a Fosa wieży artyleryjskiej w trakcie odkopywania. Widoczny odcinek muru szczytowego lunety z kroksztynami i przeciwskarpą obniżoną zgodnie z profilem fosy szczytowej lunety. Zdjęcie: S. Fuglewicz, czerwiec 2018 r.

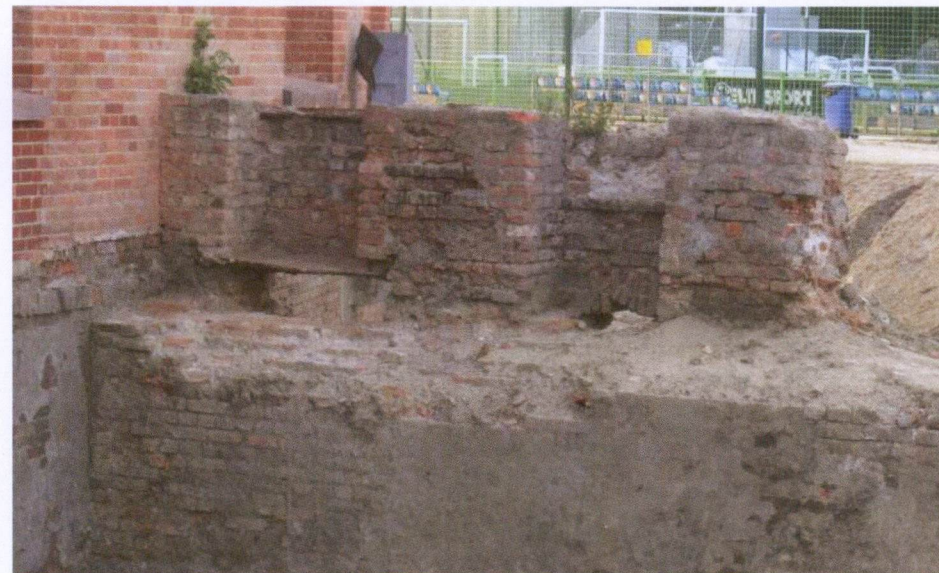
Ryc. 58f. Odcinek muru szyjowego lunety przy wschodniej elewacji wieży artyleryjskiej z zachowanym fragmentem przedpiersia. Widoczne otwory machikuł, prawy z zachowanym łukiem. Zdjęcie: S. Fuglewicz, czerwiec 2018 r.

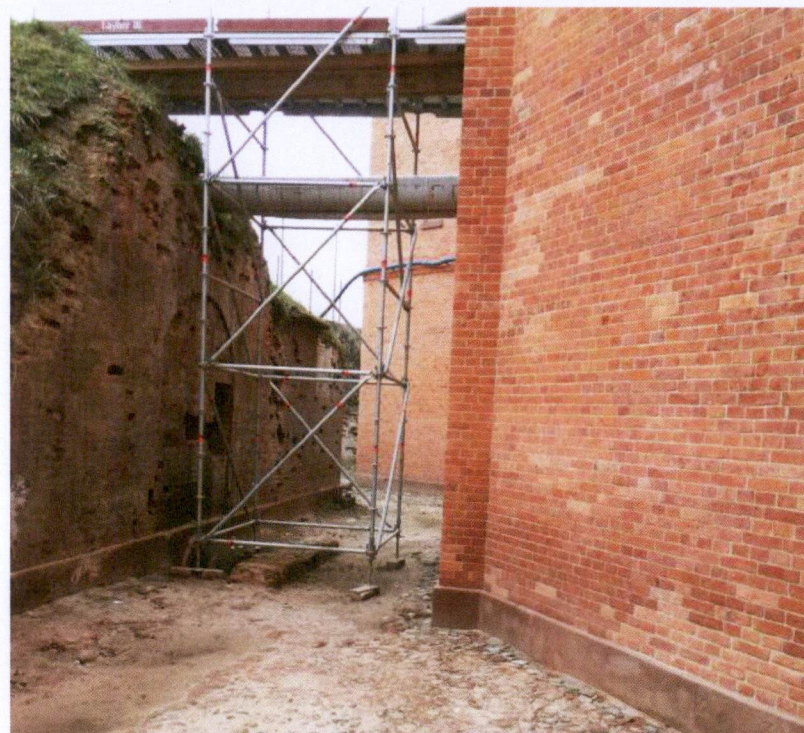
Ryc. 58g. Fosa wieży artyleryjskiej - przeciwskarpa z przyczółkiem mostowym. Widoczna płycina imitująca wejście, brukowane dno fosy, obmurowanie studzienki i oparcie podpór mostu. Zdjęcie: Asman Pieniężny Architekci sp z o. o., styczeń 2020 r.
