Kanał Kłodnicki - Zespół stopnia II - ŚLUZA Nr 2 /3/

1817 r.

KĘDZIERZYN-KOZŁE

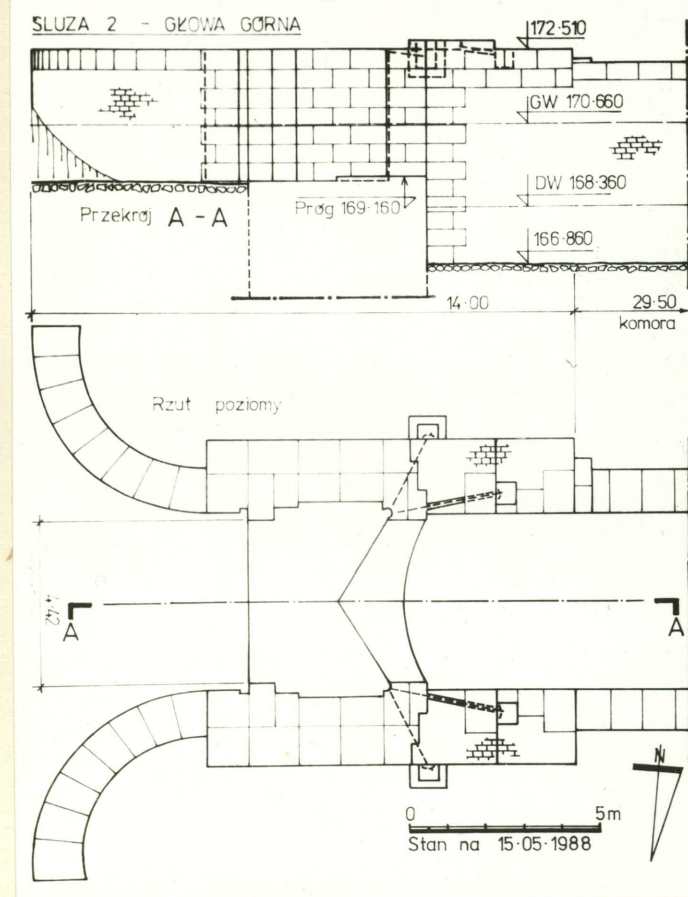
Rys. 1. Głowa górna i górna część komory - rzut poziomy i przekrój podłużny.  
 2. Głowa dolna i dolna część komory - rzut poziomy i przekrój podłużny.  
 3. Rzut poziomy i widoki ścian. Rys. Assmann 1876 /w związku z remontem  
 śluzy/. Z: AP Wrocław, zesp. Kart.Rej.Op. III/17,2.

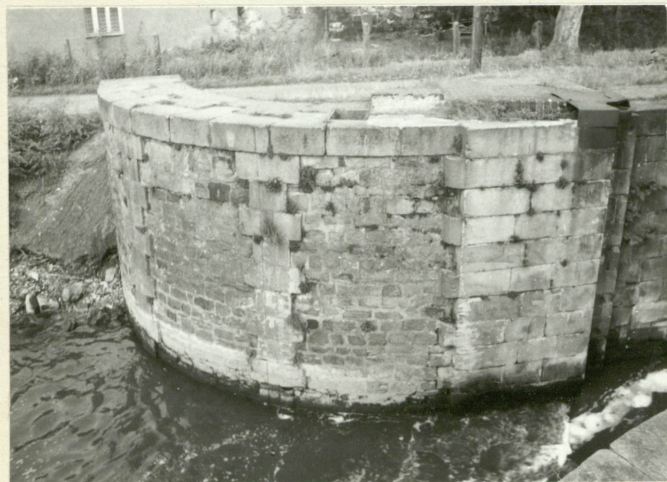
Fot. 7.  
Fot. 10.

- Fot. 4. Mury oporowe głowy dolnej. Widoczne drzewo rosnące w prawej ścianie głowy dolnej.  
 5. Wnętrze komory, widoczne zniszczenia dolnych części ścian.  
 6. Mur oporowy prawego przyczółka głowy górnej.  
 7. Mur oporowy lewego przyczółka głowy górnej.  
 8. Mur oporowy lewego przyczółka głowy dolnej.  
 9. Fragment korony głowy górnej.  
 10. Wnęka wrót w głowie górnej.  
 11. Fragment korony głowy dolnej z widocznym zawiasem wrót,
