KARTA EWIDENCYJNA ZABYTEKÓW ARCHITEKTURY I BUDOWNICTWA

8209

KAPLICZKA TZW. DŁUGOSZÓW

DĄBROWA

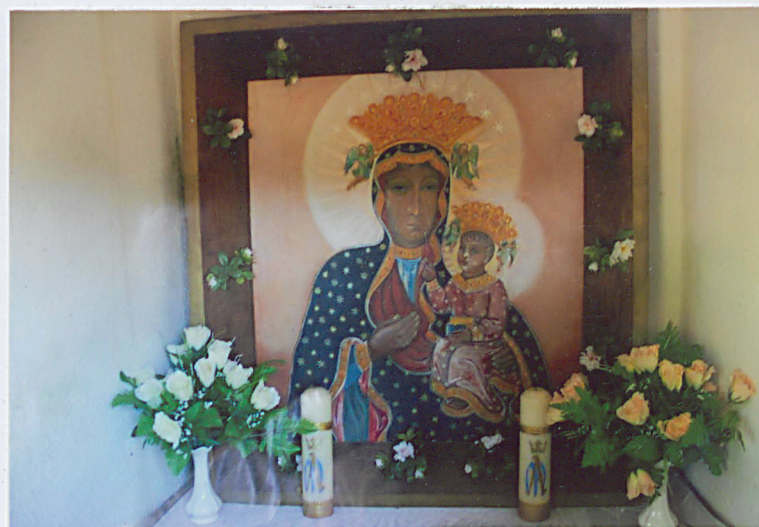
Wyposażenie kapliczki

20. Istniejące zagrożenia, najpilniejsze postulaty konserwatorskie	
		<p>Drewniany krucyfiks przechowywany we wnęce wymaga konserwacji.</p>
