1. Obiekt Dom czynszowy	2. Czas powstania 1910 r.	3. Miejscowość GDANSK - OLIWA nr hipoteczny
-----------------------------------	-------------------------------------	--

4. Adres **ul. Czyżewskiego 8**
nr hipoteczny **KW** [redacted]

Dom czynszowy

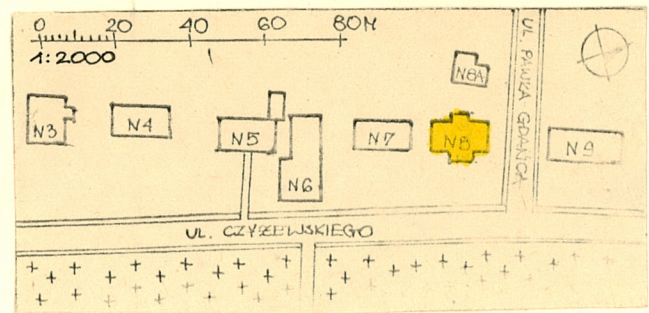
FOT. 1 - BŁEWACJA WSCHODNIA

14. Kubatura	15. Powierzchnia użytkowa	16. Przeznaczenie pierwotne	17. Użytkowanie obecne
707 m ³	178 m ²	mieszkalne	mieszkalne
18. Prace budowlane i konserwatorskie, ich przebieg i dokumentacja - 1960 r. - drobne prace dekarские		19. Stan zachowania (fundamenty, ściany zewnętrzne, ściany wewnętrzne, sklepienia, stropy, konstrukcje dachowe, pokrycie dachu, wyposażenie i instalacje) Stan bardzo zły. Uszkodzone ściany kominowe i dachowe. Silne zawilgocenie ścian i podłóg w parterze, wyboczenie ścian konstrukcyjnych, nieuszczelna i spaczona stolarka okienna, nieuszczelne pokrycie. Wskazany szybki remont kapitalny.

20. Najpilniejsze postulaty konserwatorskie Niezbędne szybkie wzmocnienie ścian konstrukcyjnych, założenie izolacji przeciwwilgociowej, przeprowadzenie całkowitej wymiany stolarki okiennej oraz całkowitej wymiany pokrycia dachu. Należy również przeprowadzić kompleksowe prace remontowe we wnętrzu budynku a przede wszystkim położyć nowe podłogi i wymienić wypaczone ewentualnie uszkodzone ściany dachowe. Remontu wymagają również ściany kominowe i same piece. W zakresie robót elewacyjnych należy zabezpieczyć istniejącą tonda z popiersiami.

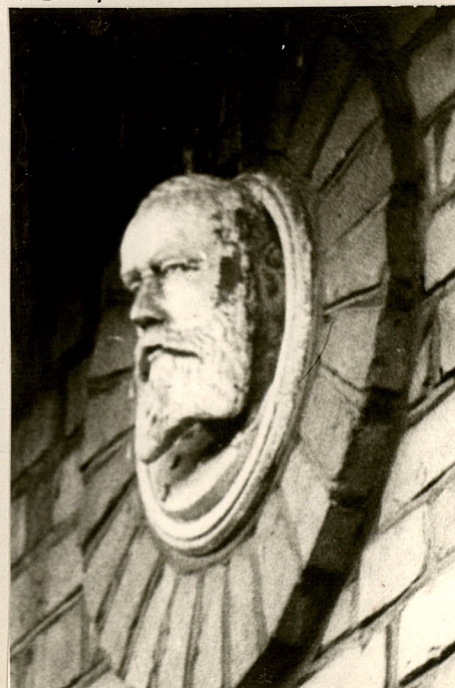
FOT. 4

fot. 2 - elewacje zachodnia i północna
fot. 3 - szczyt elewacji północnej
fot. 4 - tondo z gipsową głową
