Nr

6061

ZAMEK KRZYŻACKI, OB. RUINY

BRATIAN

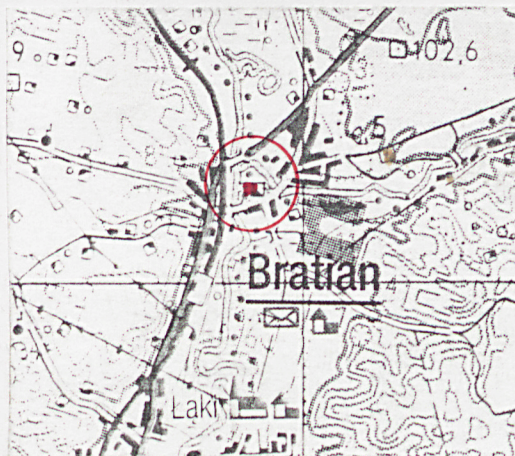
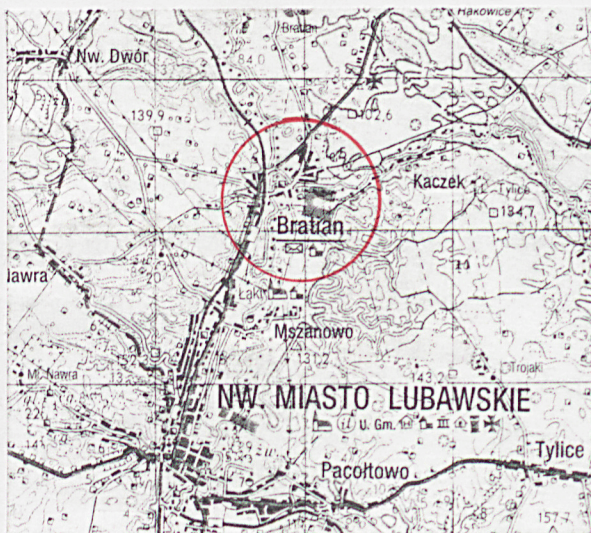
Sytuacja. Ruiny zamku położone są w miejscowości Bratian, przy ujściu rzeki Wel do Drwęcy. Pozostałość północno – zachodniej baszty znajduje się na wyspie położonej w korycie rzeki Wel, drugi zachowany fragment muru znajduje się na półwyspie, w kierunku północnym od zabudowań zespołu młyńskiego.

Materiał, konstrukcja i rzut. Zachowany fragment ściany na linii wschód – zachód, o długości 20 m i grubości 1 m, w najwyższym miejscu mur zachowany do wysokości 3 m nad poziomem gruntu. Lico muru z nieobrobionego kamienia polnego, spoinowane zaprawą wapienną z drobnymi otoczakami; wypełnienie muru gruzem ceglanym i drobnymi kamieniami w zaprawie wapiennej. Drugi zachowany fragment murów, znajduje się na sztucznie utworzonej w XIX w. wyspie, która powstała poprzez skorygowanie koryta rzeki Wel. Są to pozostałości okrągłej baszty o średnicy ok. 8 m i grubości zachowanego muru ok. 0,7 m; zachowany do wysokości 1,8 m. Mur wzniesiony z cegły ceramicznej pełnej, na zaprawie wapiennej. Lico muru uległo silnej destrukcji, wątek nie czytelny.
