7318

KAMIENICA ul. Sienkiewicza nr 19

pocz XVIIIw

PASŁĘK

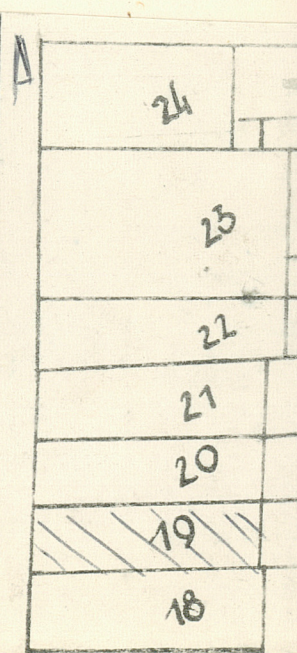
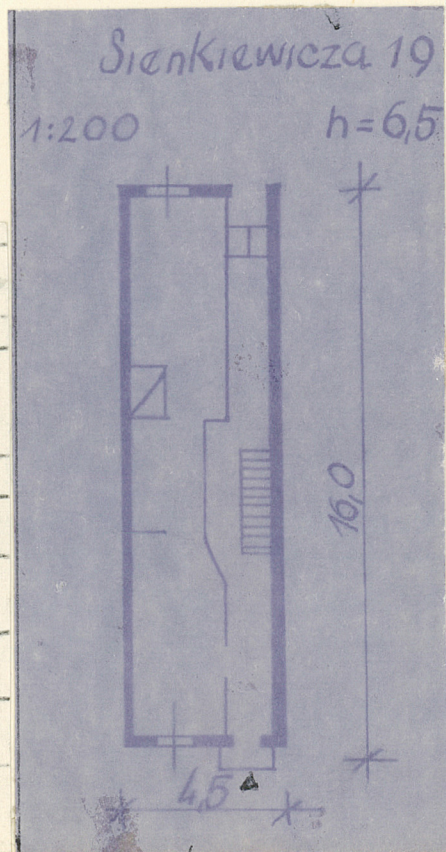
14. Kubatura	15. Powierzchnia użytkowa	16. Przeznaczenie pierwotne	17. Użytkowanie obecne
470 m ³	ok. 140 m ²	mieszkalne	mieszkalne
18. Prace budowlane i konserwatorskie, ich przebieg i dokumentacja		19. Stan zachowania (fundamenty, ściany zewnętrzne, ściany wewnętrzne, sklepienia, stropy, konstrukcje dachowe, pokrycie dachu, wyposażenie i instalacje)	
Remont 1959r i w 2 poł XX w obejmował renowację wnętrza i elewacji		Stan zachowania dobry. <ul style="list-style-type: none"> - fundamenty zawilgocone 5% zniszcz. - ściany zewn. nieznacznie porysowane 5% zniszcz. - ściany wewn. odrapane 5% zniszcz. - stropy zużyte 5% zniszcz. - konstrukcja dachowa miejscami zawilgocona 5% zniszcz. - pokrycie dachu nieszczelne 5% zniszcz. 	
20. Najpilniejsze postulaty konserwatorskie			
Potrzebny remont bieżący.
