1. Obiekt

Dom ul. Steffena nr 4

PASŁĘK

Dom wzniesiony w XIXw, remontowany w 3 ćw XXw

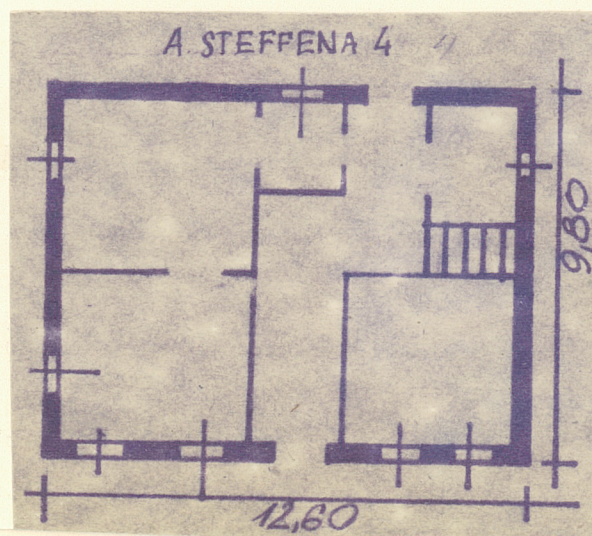
Dom wolnostojący usytuowany kalenicą do ulicy Augusta Steffena. Murowany z cegły i otynkowany. <sup>5</sup>tropy, podłogi, drzwi, ramy okienne i futryny drewniane. Wiązba dachowa drewniana konstrukcji krokwiowej z nasuwnicami, dachówka ceramiczna.

18. Prace budowlane i konserwatorskie, ich przebieg i dokumentacja  W 3 ćw XXw dokonano odnowienia elewacji, usunięcia stiukowych ornamentów nad oknami, wymiany żelaznej ozdobnej balustrady schodów, remontu dachu itp.		19. Stan zachowania (fundamenty, ściany zewnętrzne, ściany wewnętrzne, sklepienia, stropy, konstrukcje dachowe, pokrycie dachu, wyposażenie i instalacje)  Stan zachowania względnie dobry. - fundamenty ściany i sklepienia beczkowe piwnice zawilgocone 5%zn - ściany zewnętrzne odrapane 5% zniszcz. - ściany wewnętrzne porysowane 5% zniszcz. - stropy i podłogi zużyte 5% zniszcz. - wiązania dachu zawilgocone 10% zniszcz. - pokrycie nieszczelne średnie 10% zniszcz.
