ZESPÓŁ GOSPODARCZY DWORSKI: - OBORA (8)

3 ćw. XIX w.

ŻEGOCIN

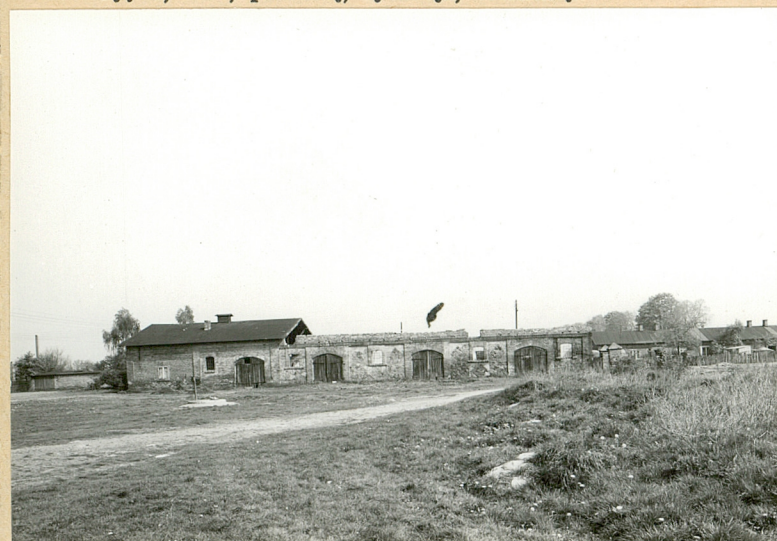
Jest to obiekt o najciekawiej; w muratorski sposób opracowanych elewacjach, charakterystycznych dla budynków powstałych w 3 ćw. XIX w. W 1984 roku budynek był w pełni użytkowany, nakryty dachem. Pomimo złego stanu zachowania - zakłada się kartę obiektu, ponieważ jest to najciekawszy architektonicznie obiekt spośród wszystkich budynków gospodarczych tego zespołu.

1. Widok ogólny od strony południowej.
2. Okno od strony wnętrza.
3. Elewacja południowa - fragment od strony zachodniej.
4. Elewacja południowa - część środkowa i wschodnia.
5. Fragment elewacji południowej - dekoracje kamienno-ceglane prześel.
6. Zachodnia elewacja szczytowa.
7. Wnętrze - widok ogólny strony nieużytkowanej.
8. Wschodnia ściana szczytowa.

Zachować budynek. Remont kapitalny dachu.

Użytkować - adaptacja wnętrza na dowolny cel - warunek zachować elewacje budynku w niezmienionym stanie.
