1. Obiekt  
878/2  
STODOŁA 7

2. Czas powstania  
XIX/XXw.

3. Miejscowość  
KRZYKOSY -  
LUBRZE

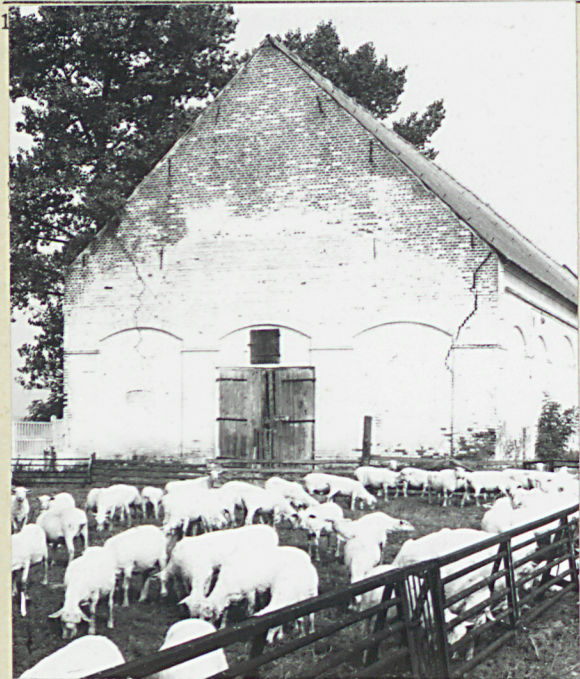
Stan zachowania dość dobry. Ściany ze śladami zawilgocenia spowodowanego podciąganiem wody z gruntu. Dach i więźba dachowa w stanie dobrym.

Karta tytułowa- elewacja pd.-zach.
