1. Obiekt 11797/2

OFICyna OB. BUDYNEK ADMINISTRACYJNY

w zespole folwarcznym

DRZĘCZEWO DRUGIE

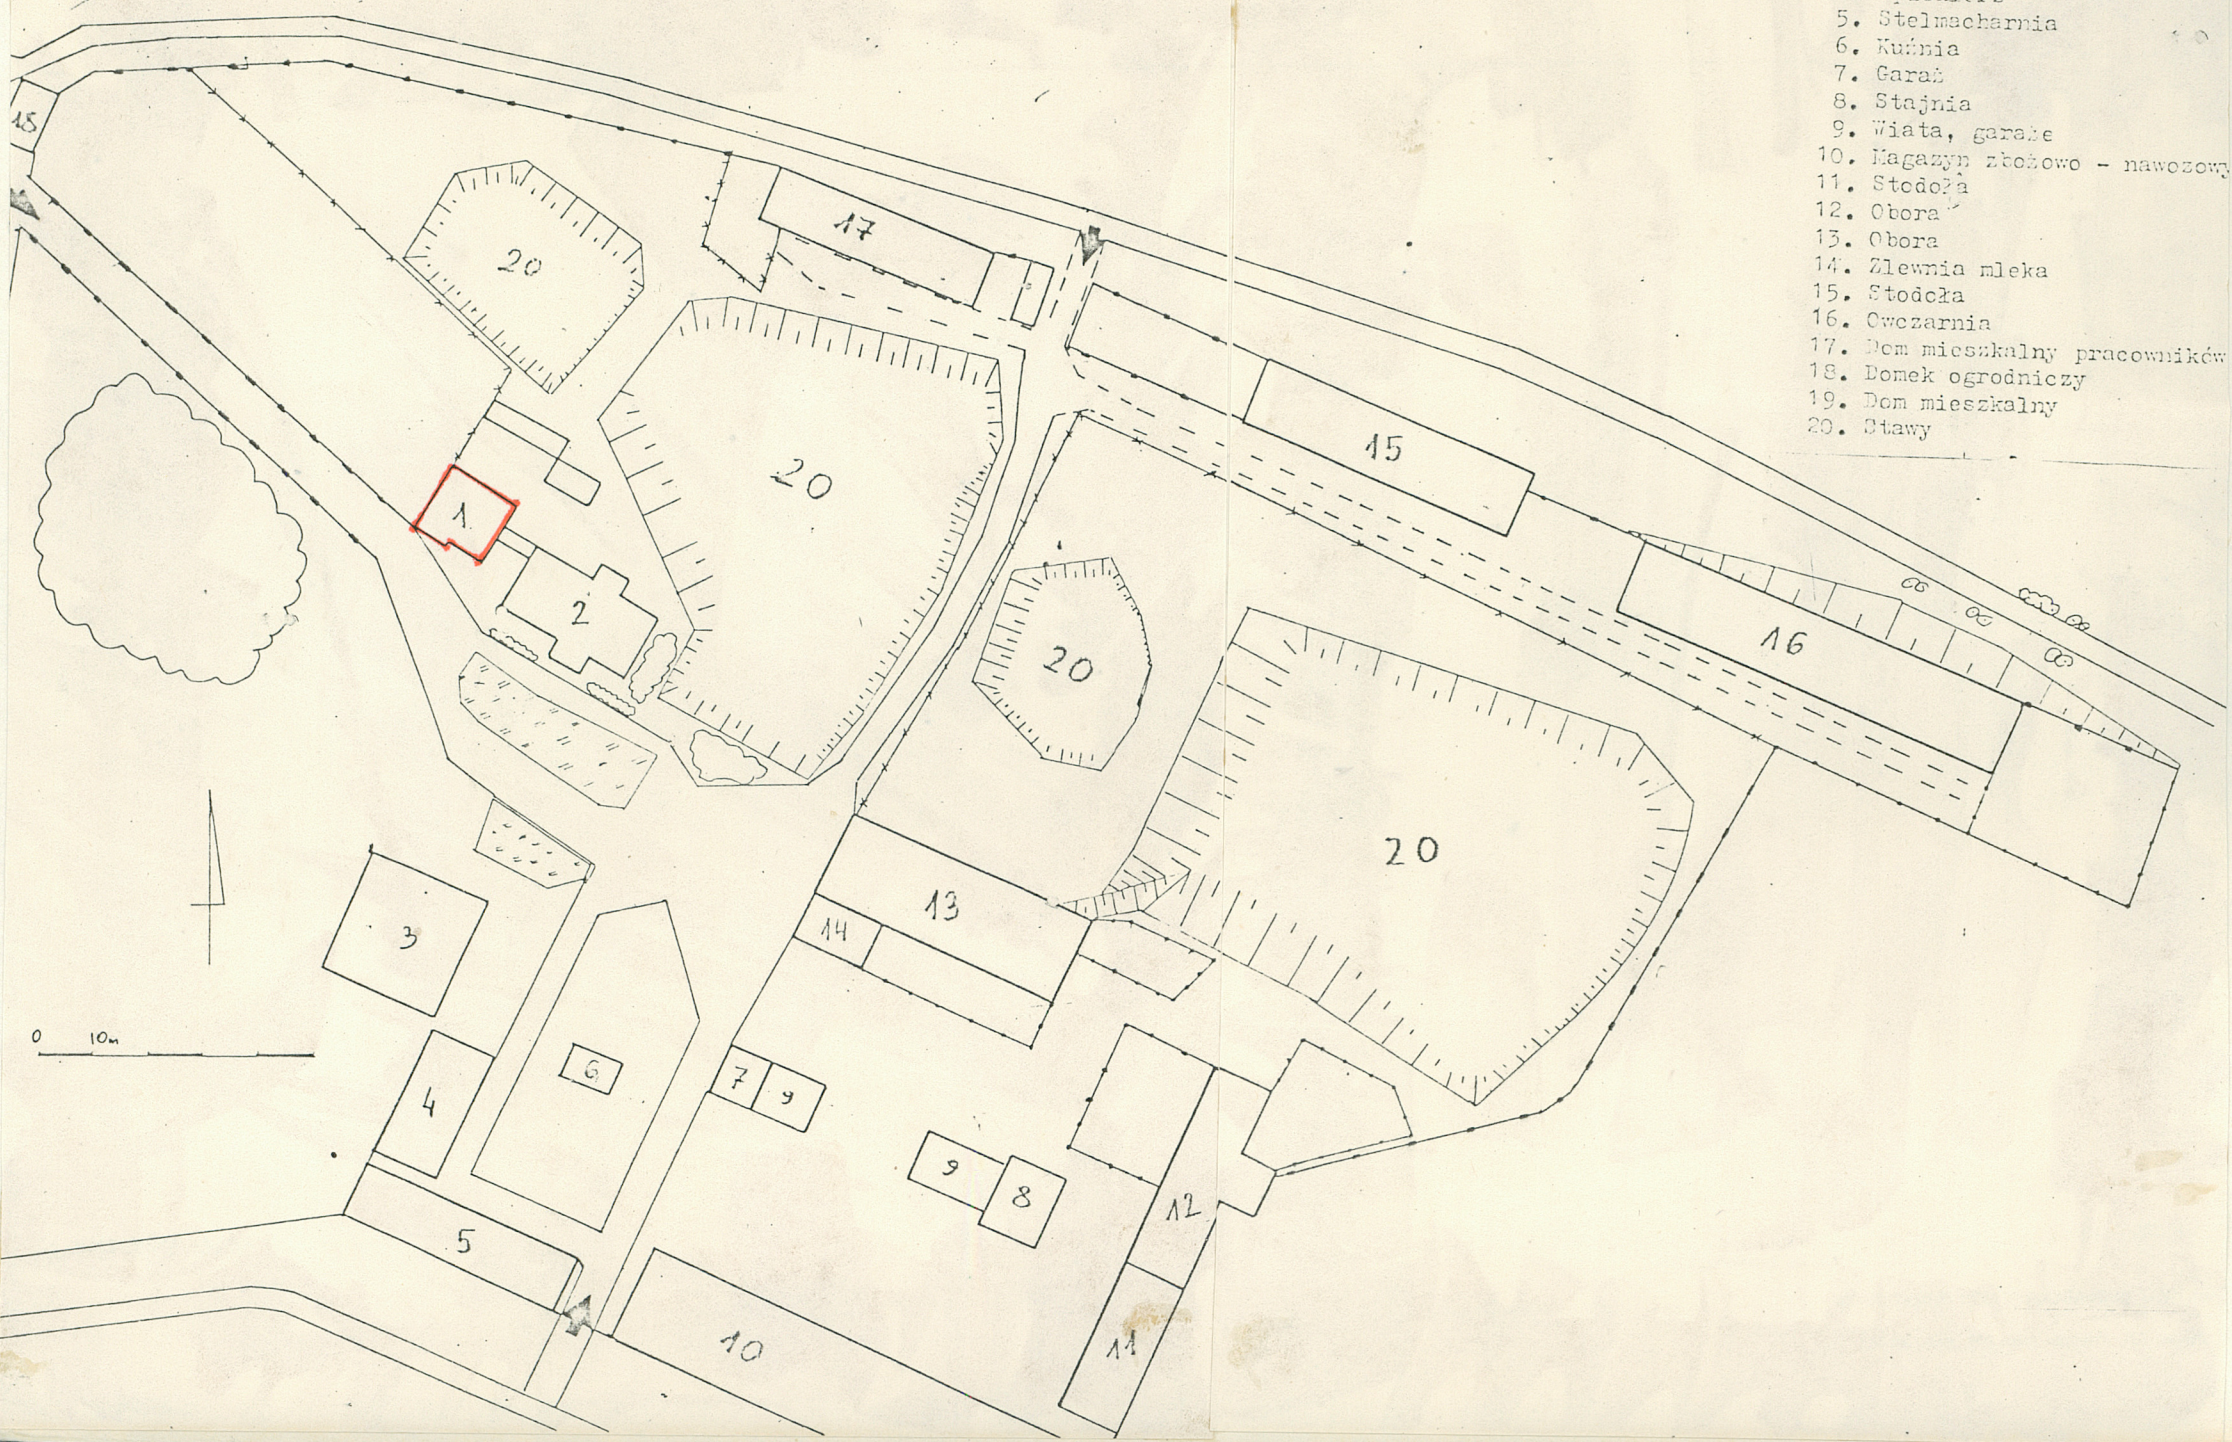
1. Budynek administracyjny
2. Dawny dom administratora
3. Chlewnia
4. Spichlerz
5. Stelmacharnia
6. Kuźnia
7. Garaż
8. Stajnia
9. Wiata, garaż
10. Magazyn zbożowy - nawozowy
11. Stodoła
12. Obora
13. Obora
14. Zlewnia mleka
15. Stodół
16. Cweczarnia
17. Dom mieszkalny pracowników
18. Domek ogrodniczy
19. Dom mieszkalny
20. Stawy
