1. Obiekt

O B O R A w zespole folwarcznym

ok. 1890

STRZELCE  
WIELKIE

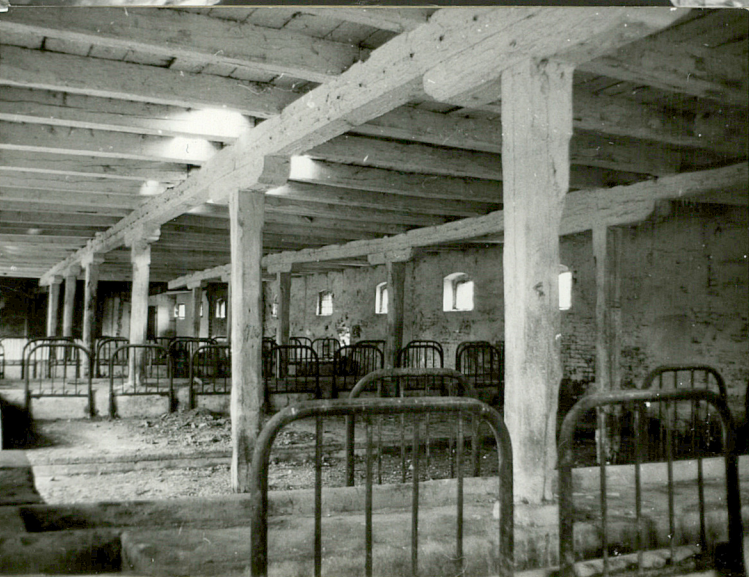
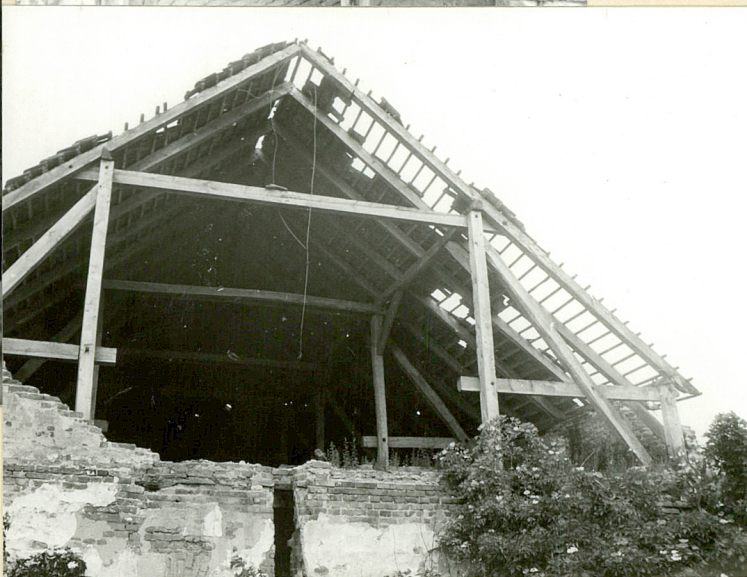
edj. 6 Wkładkę założył: .....  
(imię, nazwisko, data)  
wkł. założył: J. Ratajczyk 30.09.87

1. Elewacja zach.
2. Elewacja wsch.
3. Widok od strony drogi
4. Zawałone sklepienie piwnicy
5. Drzwi w elewacji zach.
6. Fragment stropu
7. Wnętrze
8. Szczyt pd.
