1. Obiekt

WIATRAK- KOŻŁAK ob. nie użytkowany

D A B C Z E

Dąbcze 59  
64-130 Rydzyna

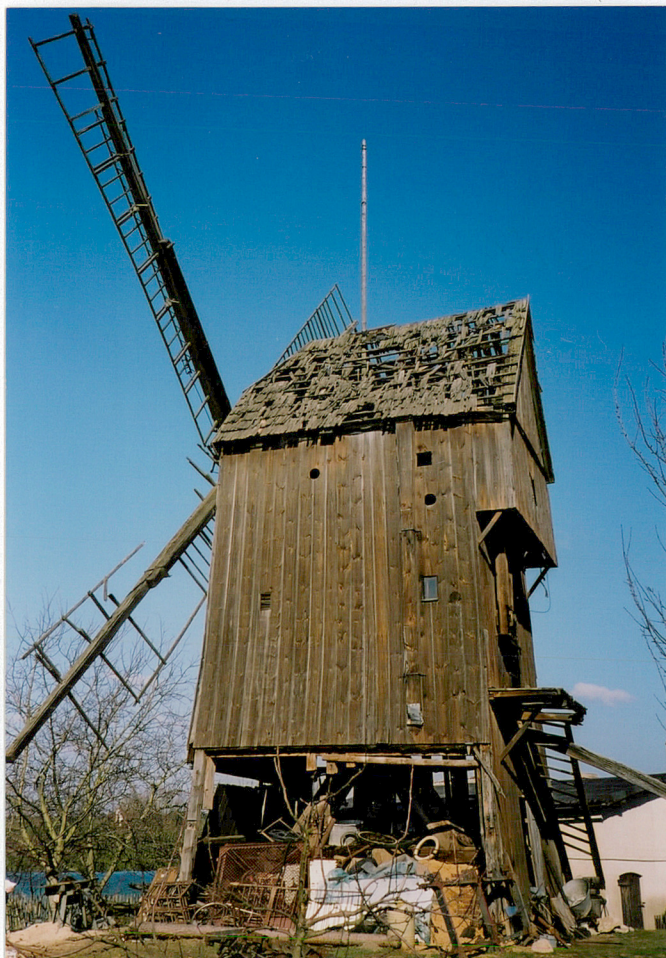
1. Elewacja frontowa
2. Elewacja boczna, lewa
3. Widok na ścianę „wietrzną” i boczna, lewą
4. Widok ogólny na ścianę „wietrzną”
5. Widok na skrzydło (śmig)

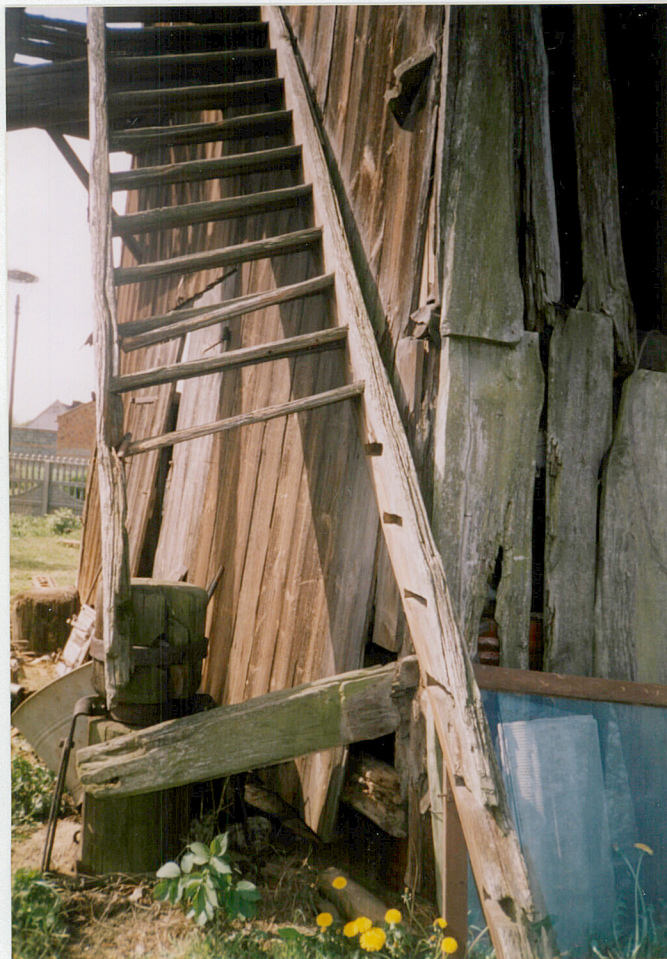
6. Sąsiednie zabudowania piekarni, ob. dom i bud. gospodarczy
7. Fragment skrzydeł (śmig)
8. Fragment ściany z kanałem elewatora
9. Drzwi wejściowe
10. Schody zewnętrzne

20. Najpilniejsze postulaty konserwatorskie  <b>Należy w trybie pilnym wykonać nowe pokrycie dachu</b> , wymienić strop nad I piętrzem (między mącznicą a tzw. ścianą mączną), uzupełnić szalunek dolnych części ścian korpusu. Wykonać nowe schody zewnętrzne.

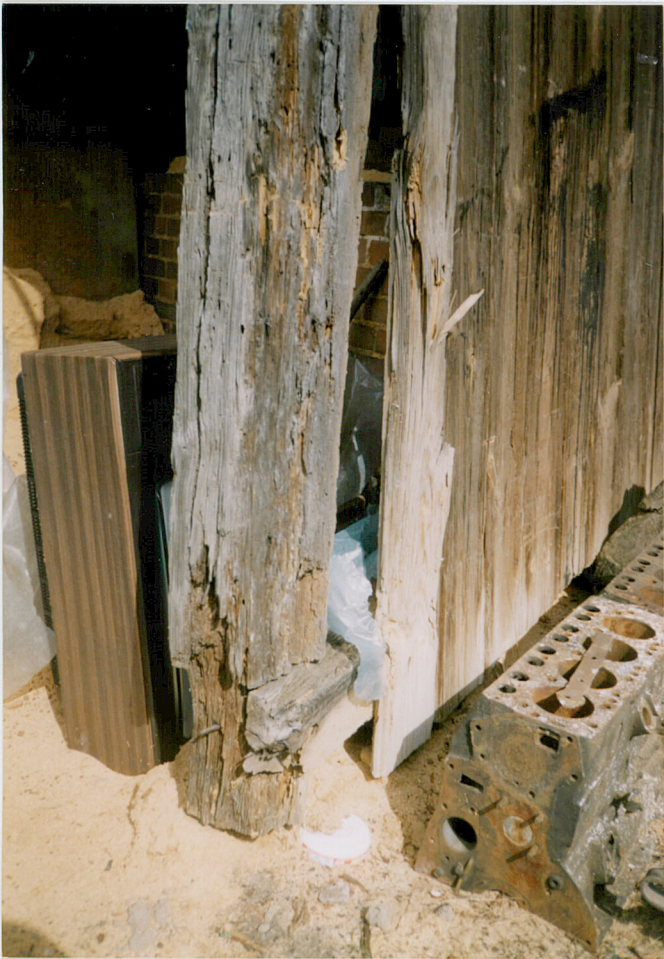
11. Zdemontowany szalunek dolnej części ściany bocznej
12. Narożne słupy szkieletu korpusu
13. Narożny słup szkieletu korpusu (spróchniały)
14. Nadwieszony podest schodów zewnętrznych

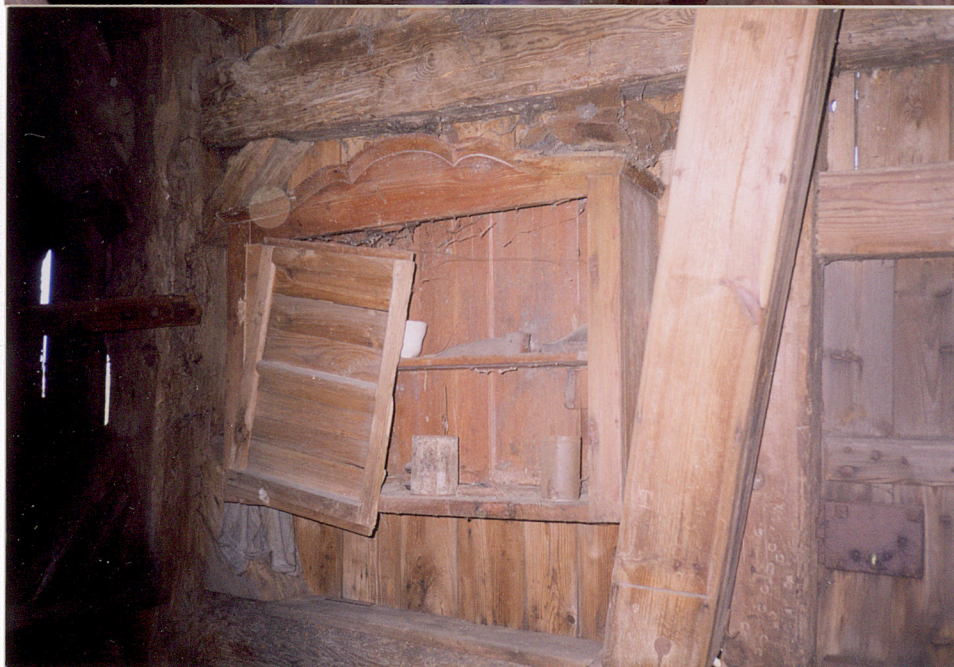
19. Widok ogólny stropu przyziemia
20. Siodło, podkładki i pojazdy
21. Zamocowanie dyszla między pojazdami
22. Przegniłe, zarwane belki stropu I piętra
23. Skrzynka na dokumenty– I piętro

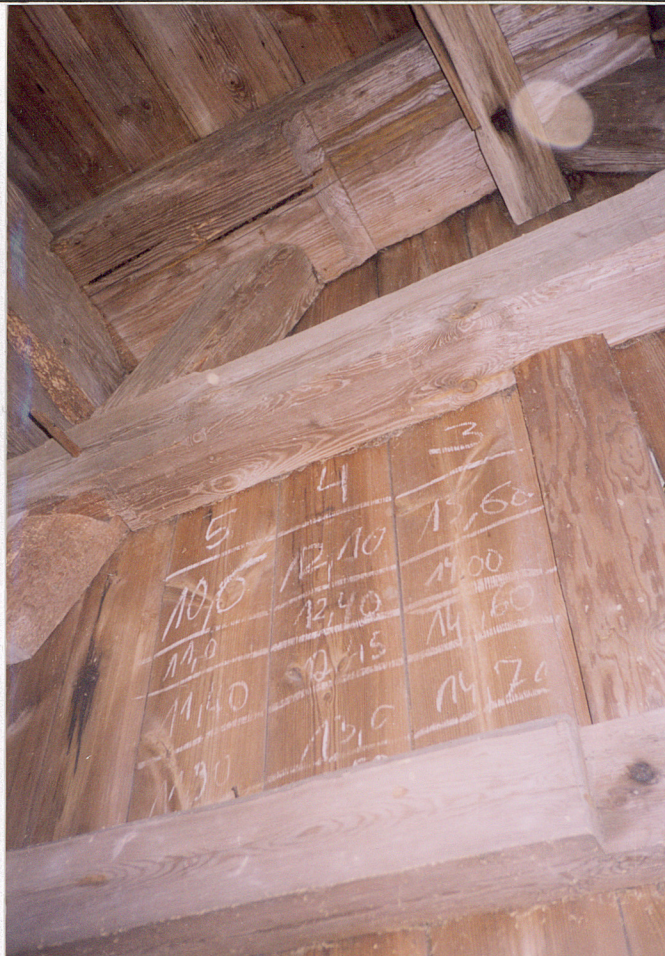
24. Podkładka pod mącznicą, zarwany strop
25. Szkielet i szalunek ścian korpusu, inskrypcje pisane kredą
26. Widok ogólny od strony ogrodu
27. Dolne zakończenie kanałów elewatora kubkowego
