KARTA EWIDENCYJNA ZABYTKU NIERUCHOMEGO WPISANEGO DO REJESTRU ZABYTKÓW

ESTAKADA KOMUNIKACYJNA (WSCH.)

w zespole Kopalni Soli Wapno

1929–1930

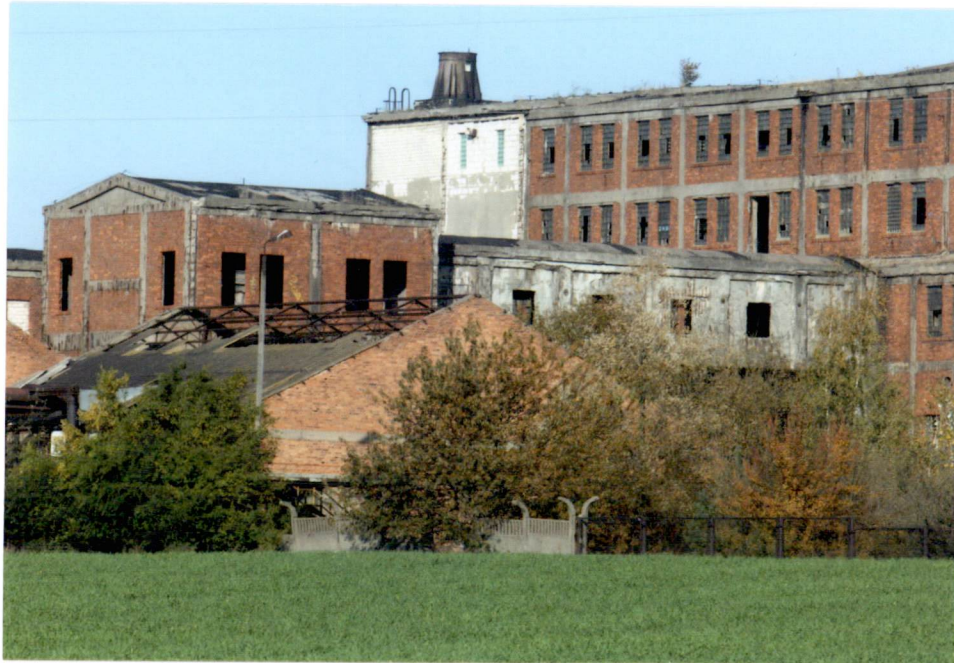
1

1. Widok estakady od południowego wschodu, z lewej masyw budynku skażania soli
2. Elewacja wschodnia estakady
3. Widok estakady od południowego wschodu
4. Widok estakady od wschodu, w głębi estakada zachodnia
5. Widok estakady od zachodu
6. Widok estakady od północnego zachodu

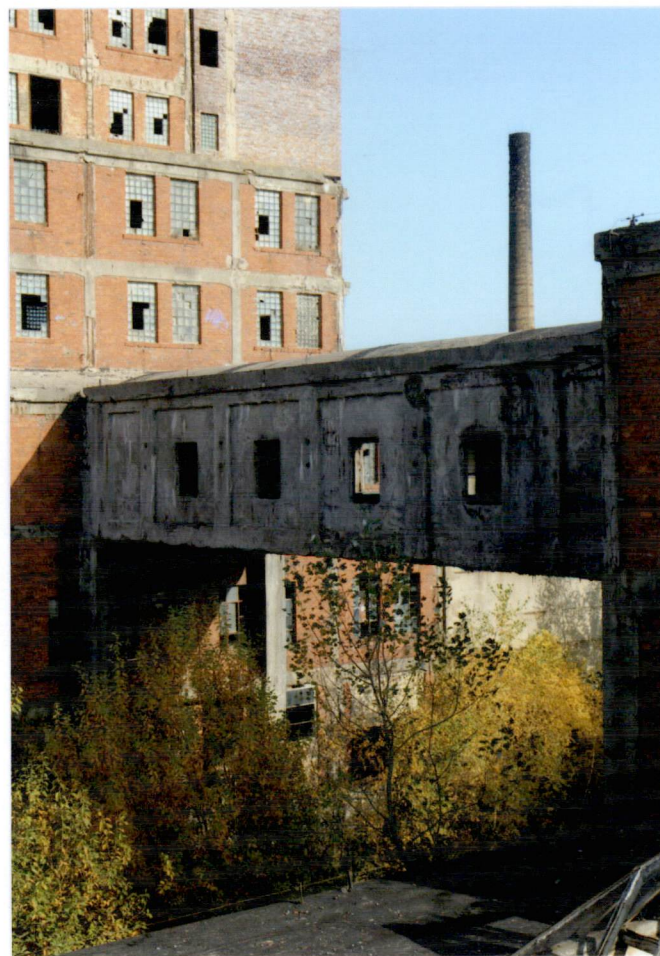
1. Widok zadaszenia estakady
2. Widok estakady od południowego zachodu
3. Skrót perspektywiczny elewacji zachodniej od południa
4. Fragment estakady od południowego zachodu
5. Podparcie estakady na budynku skażania soli – od zachodu

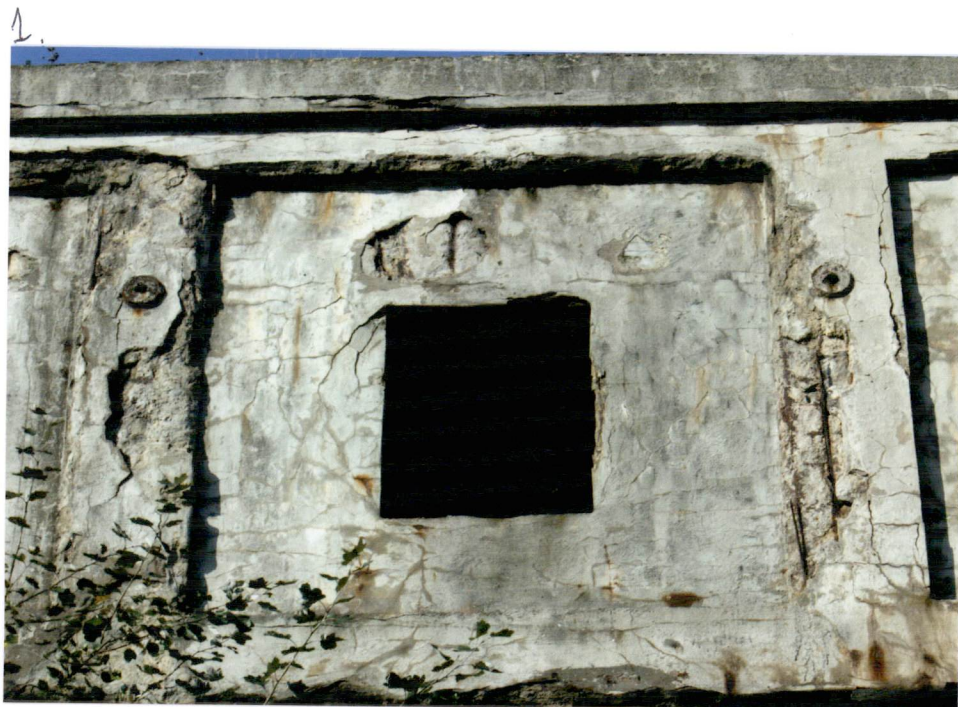
1. Fragment elewacji estakady z otworem okiennym
2. Fragment wnętr estakady z przemurowanym oknem
3. Wnętrze estakady
4. Wejście do estakady z budynku skażania soli
5. Wejście do estakady od strony młyna
6. Wejście do estakady od strony budynku skażania soli
