1. Obiekt zabytkowy

Kamienica

Białogard
Pl. Wolności 3

29. Fotografie WKZ KOZALIN

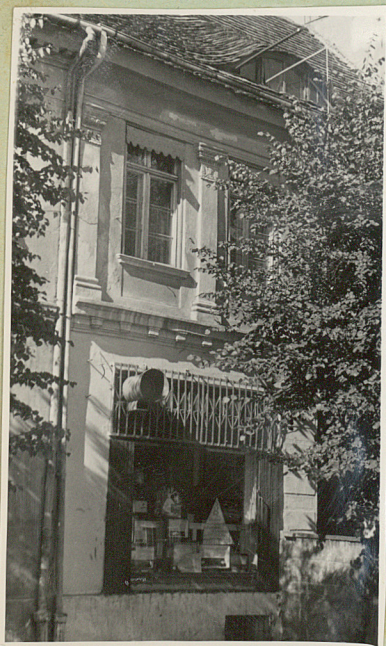
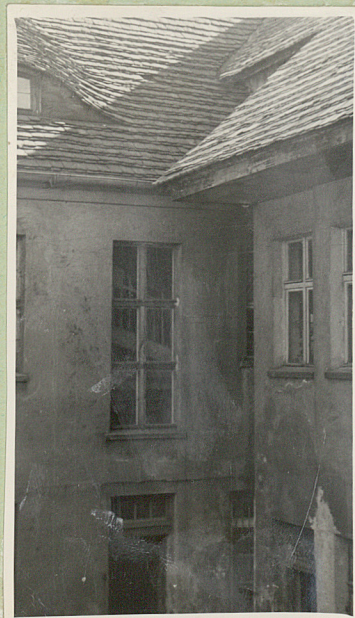
31. Szkic sytuacyjny, plan schematyczny, uwagi opisowe, fotografia

Kamieniczka 2-kondygnac. dach dwuspadowy
Dachówka - karpińska. jako element deko-
racji występuje gzyms o bardzo prostym profilu
wykonany z drewna, który przebiega u wierzchołka
ściany elewacji frontowej. Fasada o gładkim
miejscu z różnicowaniem linii muru.
