1 Obiekt

PAWILON PARKOWY , tzw. "GROTA"

G O R Z A N Ó W

12. Autorzy, historia obiektu, określenia stylu.

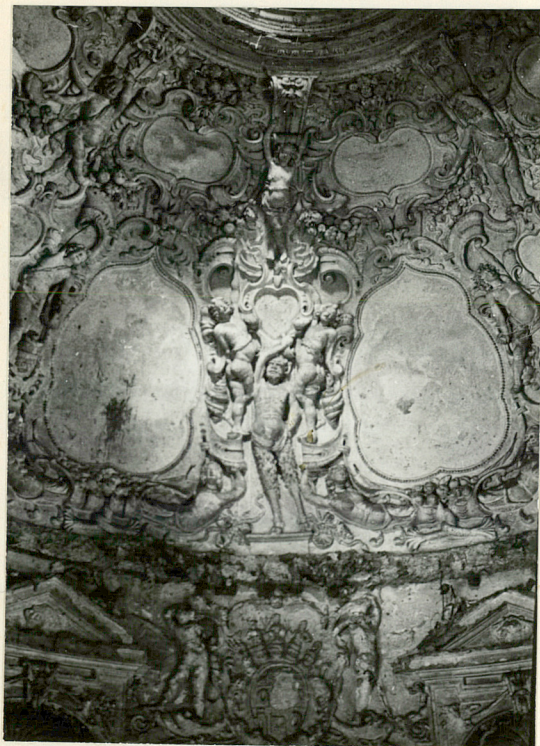
fot.1 dekoracja kopuły  
środkowego salonu

18. Prace budowlane i konserwatorskie, ich przebieg i dokumentacja		19. stan zachowania (fundamenty, ściany zewnętrzne, ściany wewnętrzne, sklepienia, stropy, konstrukcje dachowe, pokrycie dachu, wyposażenie i instalacje)  Stan bardzo zły. Całkowita dewastacja, grozi zawalenie.  Pokrycie dachowe nieszczęne, niekompletne. Ściany zniszczone przez wodę- brak tynków na całej zachodniej i częściowo pld. stronie elewacji, ściany zawilgocone, lico rozmyte. Dziury w ścianie kolankowej pod dachem. Kopuła pęknięta, w sąsiedztwie dekoracja stiukowa całkowicie zniszczona . Zniszczone posągi w niszach przedsionków i salonu, częściowo zniszczona dekoracja sztukatorska ścian i sklepień, zwł. w apartamentach. Schodów brak - całkowicie zniszczone. Posadzka w bardzo złym stanie, powybrzuszana, środkowa sadzawka nie istnieje. Brak jakiejkolwiek stolarki. Polichromie całkowicie nieszytelne. Pawilon obrosnięty dziką roślinnością niszczącą mury i fundamenty. Obiekt został zniszczony przez okoliczną ludność, głównie po r.1959.
