ZESPOŁ FOLWARCZNY DZIADOW MOST

1800-1925

D Z I A D Ó W M O S T

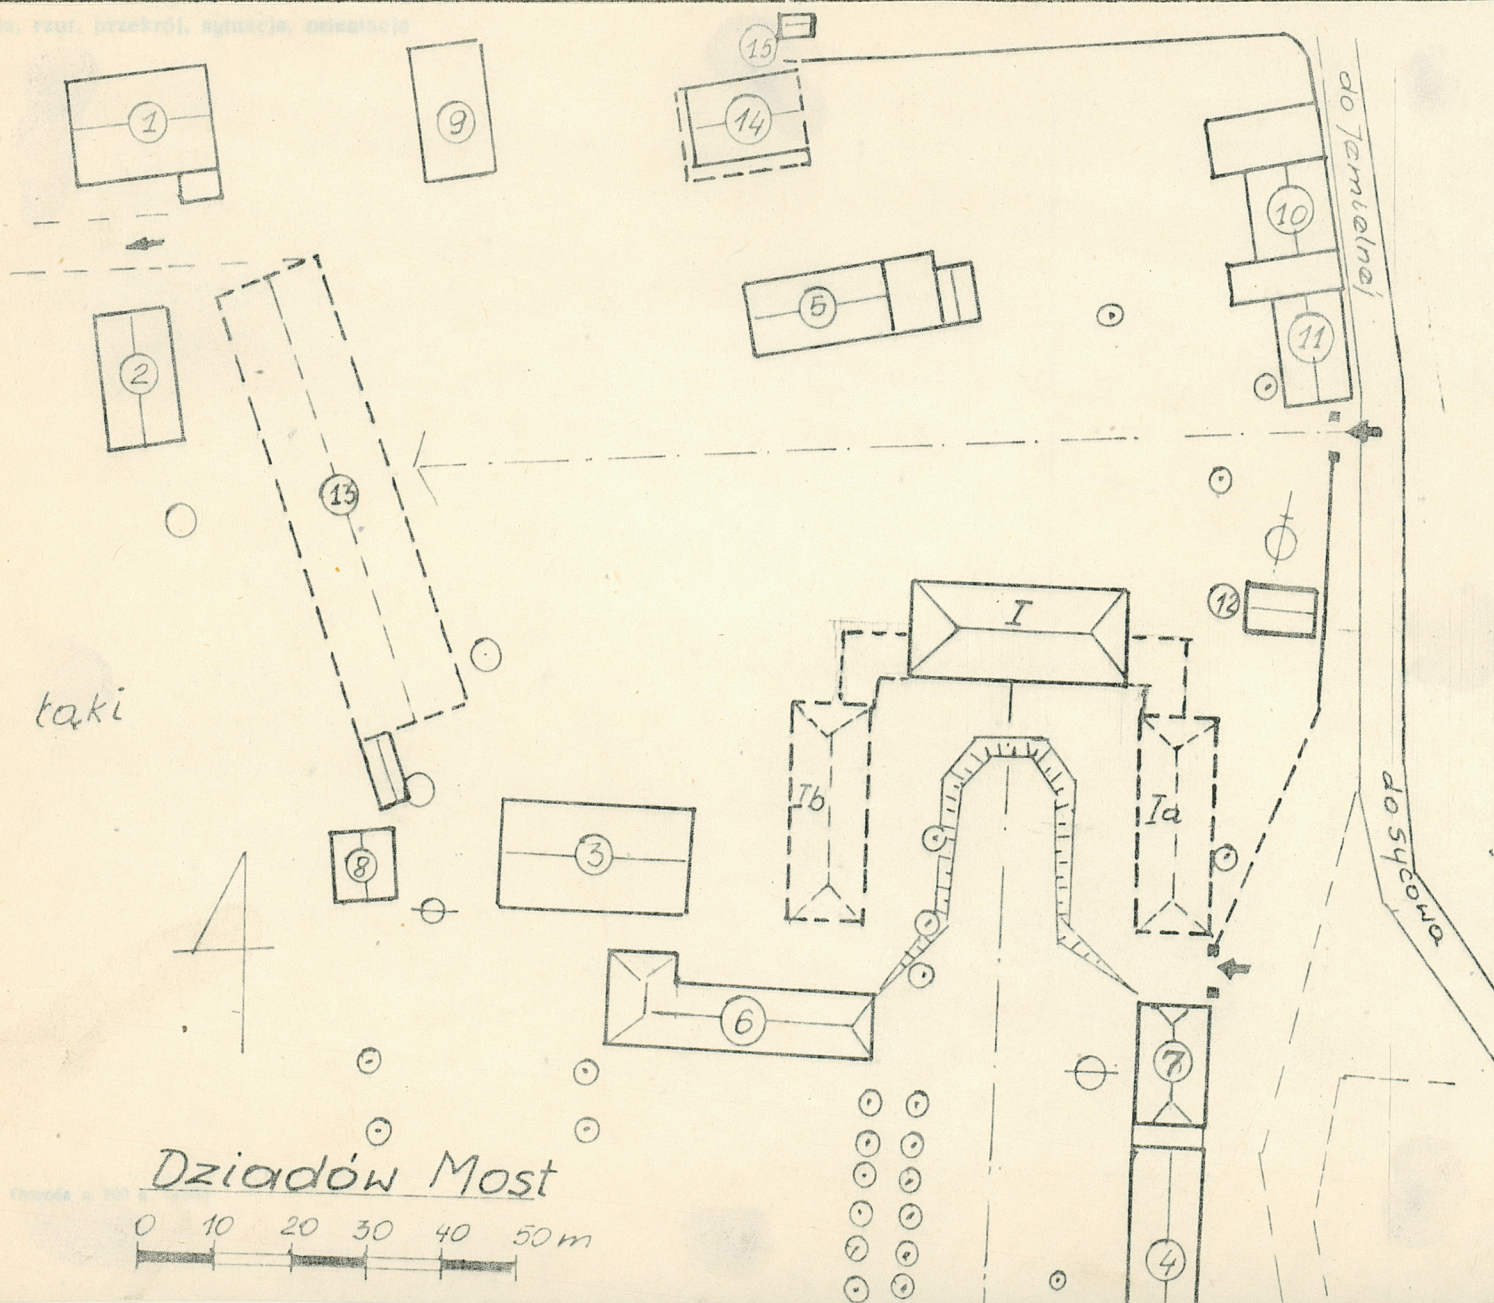
11. Plan, rzut, przekrój, sytuacja, orientacja

Założenie przestrzenne zespołu zostało naruszone  
z powodu nie remontowania budynków. Rozbiórce uległa  
duża obora /13/, dwa skrzydła pałacowe /Ia i Ib/,  
część stajni /9/, ponadto spłonęła mniejsza stodoła,  
w miejscu której postawiono tartak /14/. W najbliższym  
czasie ulegnie rozbiórce rozpadająca się środkowa  
część pałacu, gorzelnia /10/, pozostała część stajni /9/

Konieczne pilne zabezpieczenie obiektów poczynszy  
od pokrycia dachowego, uzupełnienia okien.  
Wskazane jest jak najszybsze podjęcie decyzji w sprawie  
własności poszczególnych obiektów, co zapewni ich  
pełne wykorzystanie i wyremontowanie.

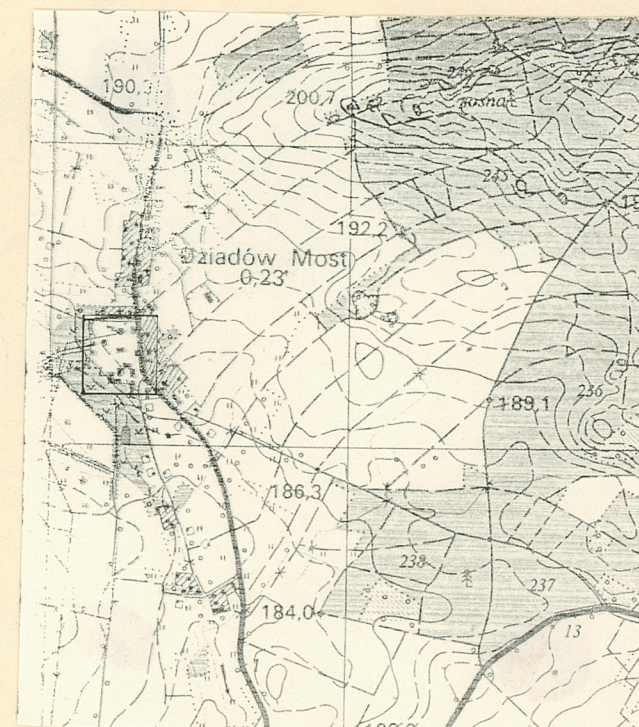
9. znajdująca się w bardzo złym stanie połowa stajni
10. rozpadająca się gorzelnia
11. obiekt inwentarski przerobiony na dom mieszkalny
12. budynek gospodarczy
13. nieistniejąca obora
14. nowy tartak pobudowany w miejscu spalonej stodoły
15. typowy transformator
