KARTA EWIDENCYJNA ZABYTKÓW
ARCHITEKTURY I BUDOWNICTWA

Nr 1751
DOLNOŚLĄSKIE

DOM MIESZKALNY, OB. SPÓŁDZIELNIA "Dzianitex"

ul. Klasztorna 12

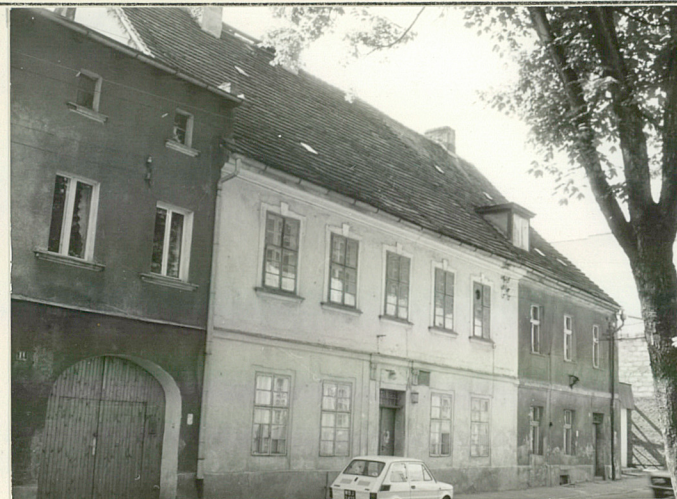
Elewacja frontowa (północno-zachodnia)

Elewacja frontowa (północno-zachodnia): pięcioosiowa, z wyodrębnionym cokołem, dzielona opaską gzymsową nad parterem, zamknięta profilowanym gzymsiem wieńczącym. Wejście do sieni zaznaczone płycinami imitującymi uszaki, flankowane dwiema lizenami-wewnętrzne są zwieńczone spłaszczonymi wspornikami wolutowymi. Drzwi z prostokątnym nadświetlem. Obramienia okien w formie pseudouszaków, w strefie I p. z kluczem i ławami podokiennymi. Stolarka okienna pochodzi z czasu powstania budynku.

- Fundamenty zawilgocone, cegła wilgotna, zaprawa częściowo przegniła i wykruszona.
- Ściany zewnętrzne lekko zawilgocone w strefie przyziemia - zwłaszcza na elewacji bocznej widoczne obtłuczenia i wykruszenia tynku oraz plamy wilgoci do wys. ok. 3 m, opaski okienne o gzymsy zniszczone, stolarka okienna zrujnowana.

- Należy wykonać pionową izolację fundamentów, wysuszyć ściany.
- Zbadać stopień zagrożenia fundamentów i ścian z uwagi na długotrwałe zawilgocenie.
- Sugeruje się dokładne zbadanie stanu technicznego stropów oraz więźby dachowej.
- Odnowić elewację boczną: uzupełnić tynk, uporządkować otwory okienne (przebicie tych wtórnie zamurowanych, konserwacja stolarki okiennej).
- Wymienić instalację wodno-kanalizacyjną. Wykonać deratyzację.

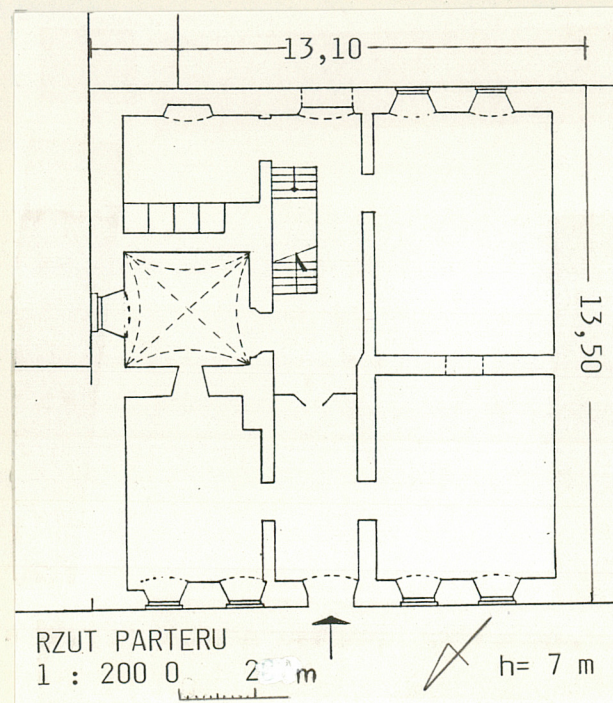
RZUT PARTERU

Budynek założony na rzucie prostokąta (zbliżonego do kwadratu), rozplanowany dwutraktowo (ze śladami pierwotnego traktu środkowego w postaci sklepionej komory), z sienią na osi.
