DOM MIESZKALNY

XVIII/XIX W.

D Z I E R Ż O N I O W

ul. Przedmieście 27

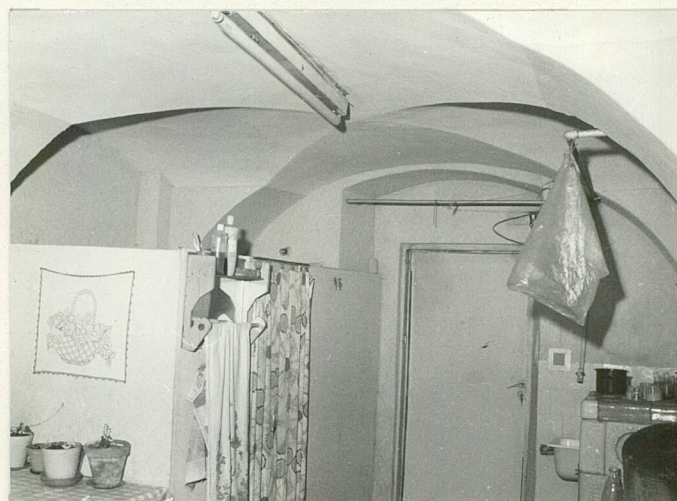
Piwnica pod traktem tylnym budynku

- Fundamenty są zawilgocone (widoczne w piwnicach).
- Ściany zewnętrzne zawilgocone w strefie parteru - widoczne obtłuczenia tynku i plamy wilgoci do wysokości ok. 3 m.

- Należy wykonać pionową izolację fundamentów, wysuszyć i odgrzybić ściany.
- Zbadać stopień zagrożenia fundamentów i ścian z uwagi na długotrwałe zawilgocenie.
- Sugeruje się dokładne zbadanie stanu technicznego stropów oraz więźby dachowej.
- Uporządkowania wymaga podwórze; trzeba zlikwidować komórki drewniane wewnątrz dwóch baszt, a także wyremontować budynek gospodarczy.
