DOLNOŚLĄSKIE

PAŁACOWO
ZESPÓŁ FOLWARCZNY

XVII, XVIII, XIX, 1921

3021
WARMATOWICE
GIEŃKIEWICZOWSKIE

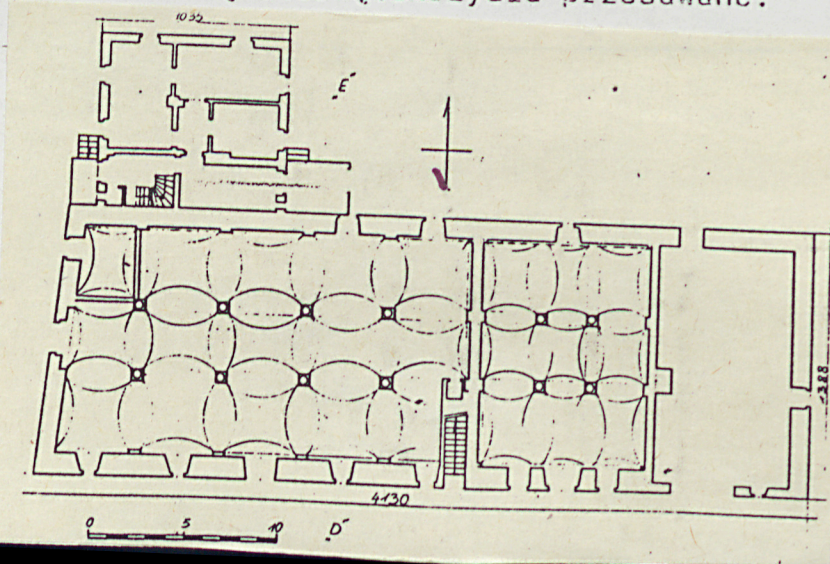
na rzucie wydłużonego prostokąta, z podziałem wewn. na 3 części /dwie z pomieszczeniami stajni i trzecią-zach. z podziałami współczesnymi, gruntownie przebudowana/. Bryła nakryta 2-spadowym dachem ceramicznym z powiekami w e połaci pn. i zaznaczonym w połaci dachowej podziałem między częścią pierwszą i drugą. 1 przewód kominowy od zach. Elewacja pn.-podzielona w poziomie gzymsem rolkowym, 12-osiowa. Ściany kamienne, wyżej ceglane, otynkowane, gzyms wieńczący ceglany, uskokowy. Okna I i II kondygn. oraz drzwi zamknięte prosto i odcinkowo, w obramieniach ceglanych. W 3, 6, 8 i 11 osi otwory drzwiowe, w tym w 6-ej osi otwór prowadzący na 1-biegową, drewnianą, wtórną klatkę schodów drabiniastych na strych. W ścianie szczytowej od wsch. otwór drzwiowy, zamknięty odcinkowo, 2-skrzydłowy. Wnętrze: w pierwszej i drugiej części budynku sklepienia żaglaste, 5-cio i 3-przęsłowe, 3-nawowe, wsparte na graniobetonowane. Wyżej żłoby stalowe, szczeblinowe. W trzeciej części budynku ściany współczesne, otynkowane, stropy płaskie, współczesne, betonowe, posadzka betonowa. Wieżba: płatwiowo-stolcowa z 2 rzędami stolców. Instalacje: wodno-kanalizacyjna, elektryczna, odgromowa, odwadniająca. Stan zachowania: dach nieuszczelny/brak gąsiorów/, wieżba zaatakowana przez owady, tramy nadwątlone, sklepienia spękane, instalacja odwadniająca do wymiany.

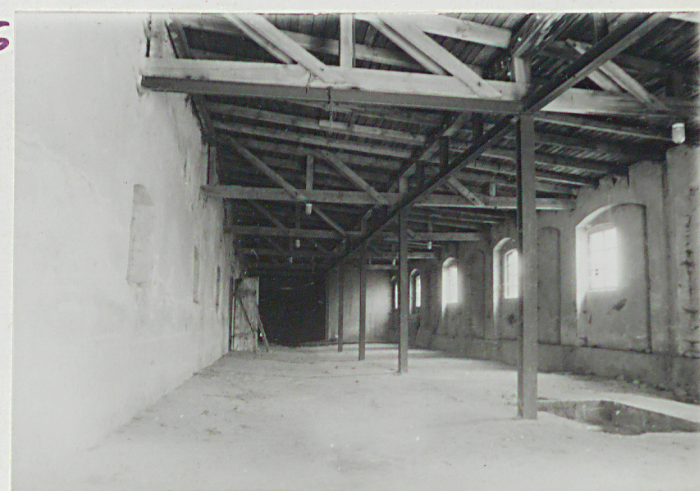
STAN ZACHOWANIA: dach nieszczelny, więźba w stanie średnim, sklepienia i ściany w stanie dobrym, instalacja odwadniająca do wymiany.

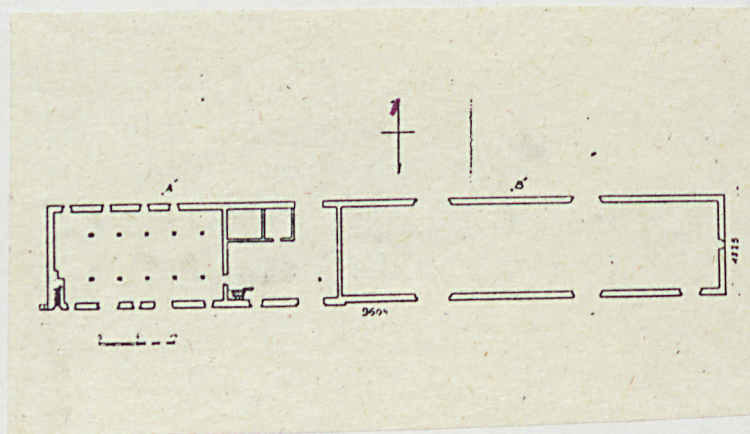
STAN ZACHOWANIA: ogólnie dobry, miejscami uszkodzony tynk/przy otworach bramnych.
