DOLNOŚLĄSKIE

BUDYNEK MIESZKALNY

WAŁBRZYCH
ul. Pługa 9

0149

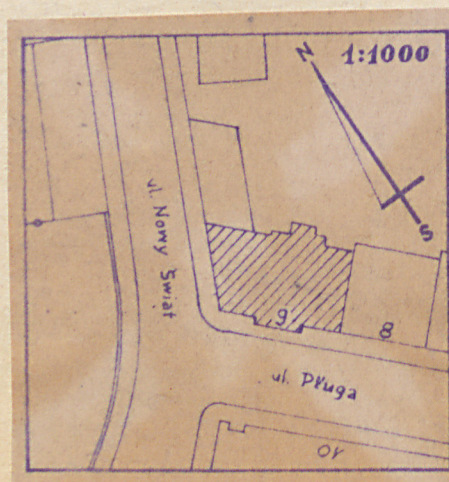
Ogólny stan techniczny budynku - zły.
Drobne ubytki tynków w elewacji frontowej
i znaczne w tylnej. Silne zawilgocenie
piwnic i parteru spowodowane brakiem izo-
lacji w fundamentach. Znaczne uszkodzenia
podłóg i stolarki wewnątrz budynku.
