DOLNOŚLĄSKIE

BUDYNEK MIESZKALNY

WAŁBRZYCH

Al. Wyzwolenia 9

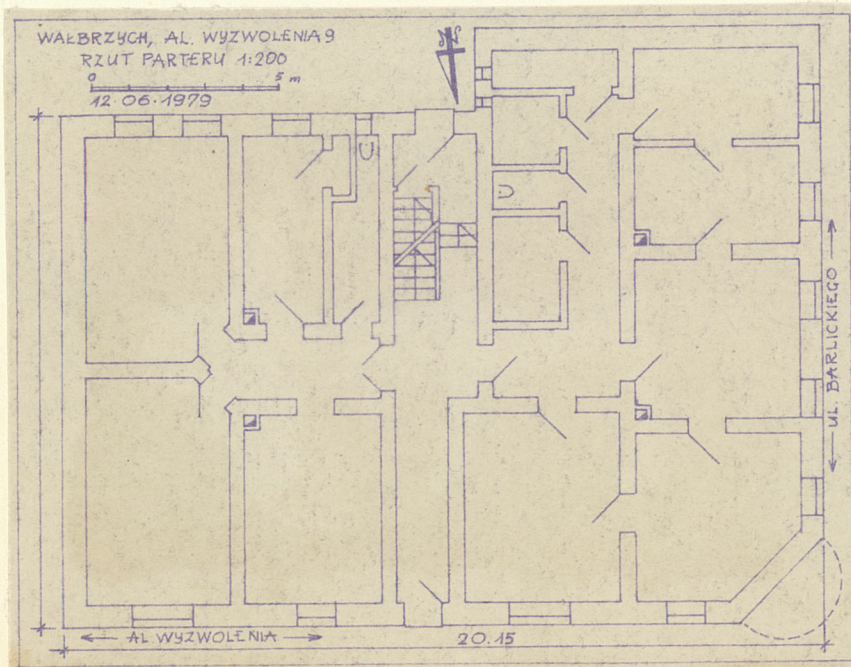
Ogólny stan techniczny budynku - zadowalający.

Brak widocznych zniszczeń podstawowej konstrukcji budynku.

Budynek nie posiada izolacji poziomej co spowodowało przenikanie wilgoci do wysokości 1/3 pomieszczeń parteru oraz silne zniszczenie tynków w piwnicach.

Narożny wykusz posiada silnie zniszczoną konstrukcję, przewizorycznie został zabezpieczony przez podstemplowanie i umocnienie konstrukcją drewnianą.

Widoczne liczne drobne ubytki tynków w elewacjach oraz w sieni.

Remont konstrukcji narożnego wykusza.
