31. uwagi opisowe, fotografia

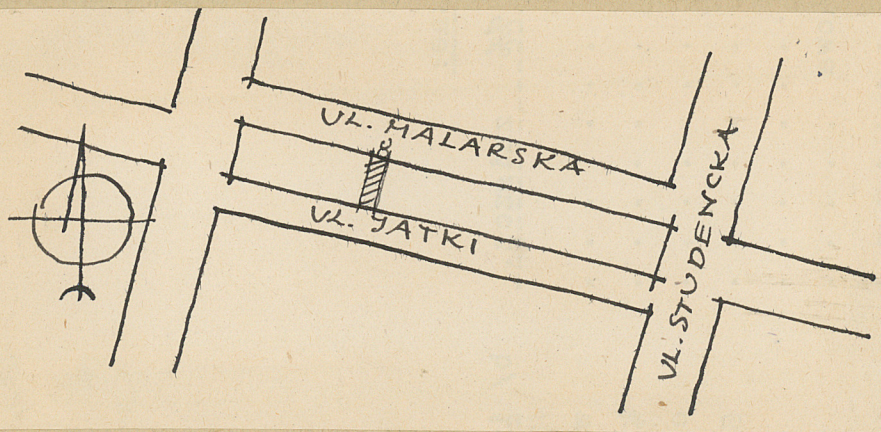
Widok wchodzący
w ścianę zabytkową
go remonta budynku gotyckiego
elewacja dwuosiowa, dach dwuspadowy, obecnie ruinowany. Wejście
od strony ulicy sąsiedniej tylko
pamiętnik. Ze względu na wysoki
wartości remonta budynku
obiekta wymaga natychmiastowej odbudowy
