DOM LEKARZY TOW. ROLNICZEGO HRUBIESZOWSKIEGO

HRUBIESZÓW

22-500 Hrubieszów, Piłsudskiego 9,
dz. nr 586/5

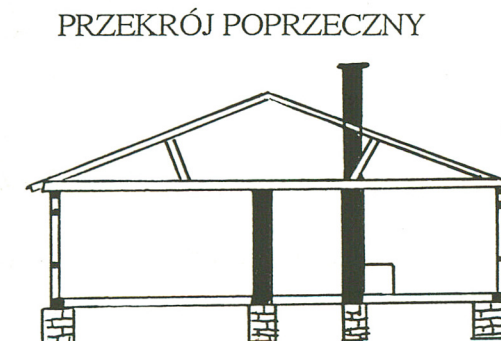
Fundamenty – zawilgocone
Ściany zewnętrzne – widoczne liczne zawilgocenia od wewnątrz
Ściany wewnętrzne – dobry
Stropy – zawilgocone, z odpadającymi tynkami (płn.-zach. narożnik)
Konstrukcja dachowa – ślady drewnojadów
Pokrycie dachowe – pokryte nalotem
Instalacje – dobry

Fragment więzby dachowej
