650/2 KLASZTOR JEZUITOW, PALAC

1736-1758

ŁASZCZÓW

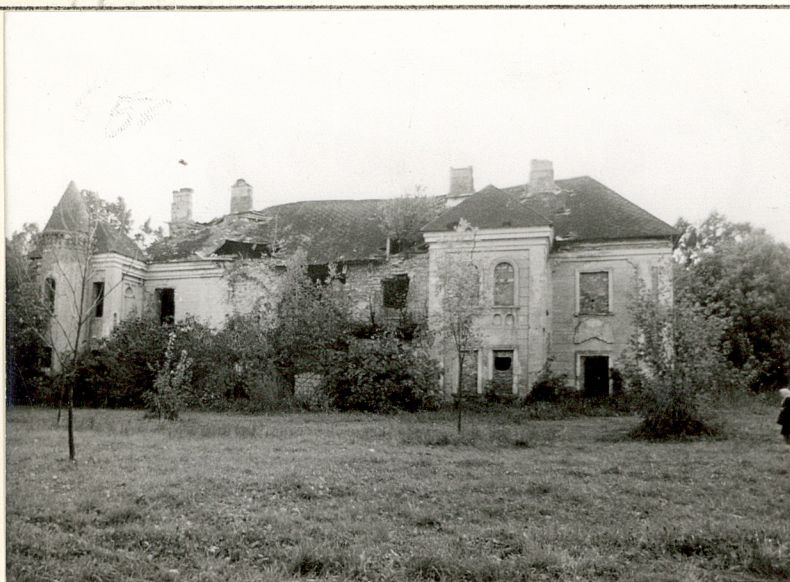
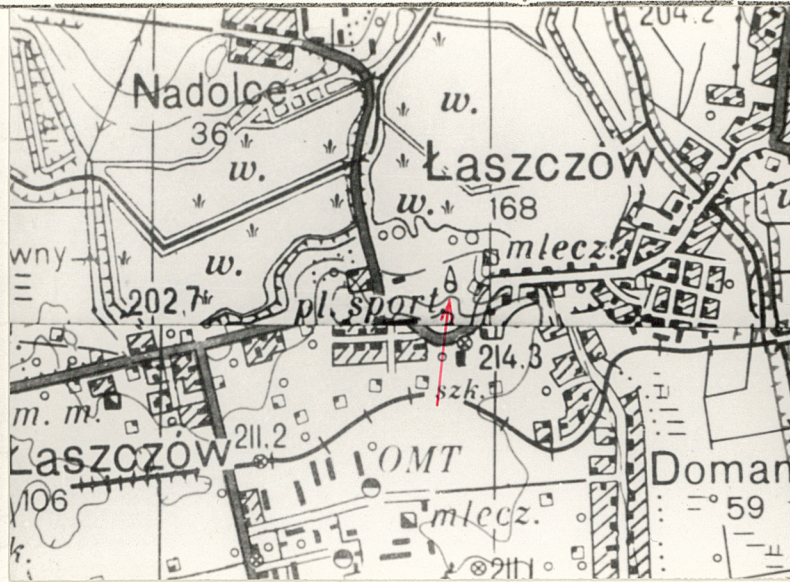
Obiekt w złym stanie tech. Ubytki w murze - zwłaszcza w elewacji wsch.
Częściowo zniszczone sklepienia i dach od strony wsch.
Całkowicie zniszczone elementy zdobnicze wewnątrz obiektu.
