2250

EWANGELIC
KOŚCIÓŁ PARAFIALNY p.w. śś. Piotra i Pawła

1816 rok

OSIECZNICA

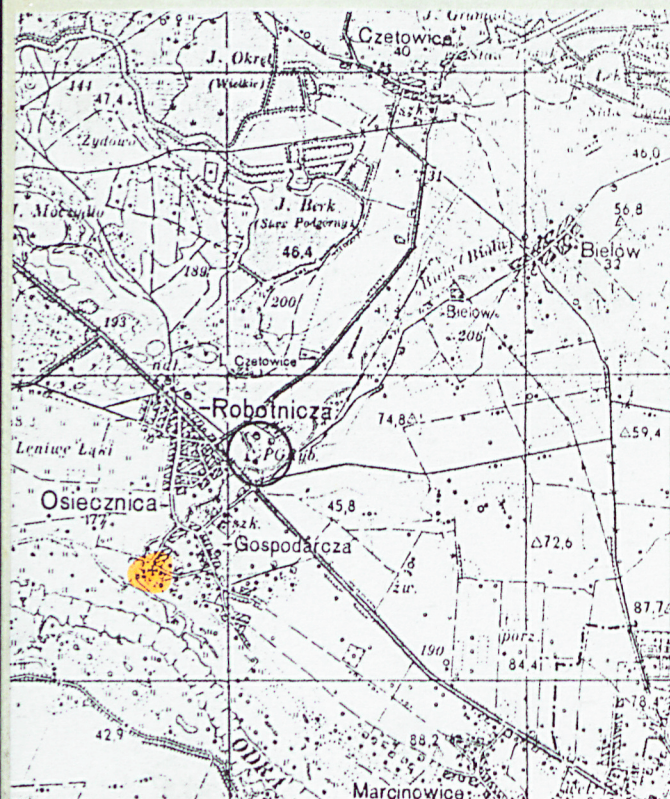
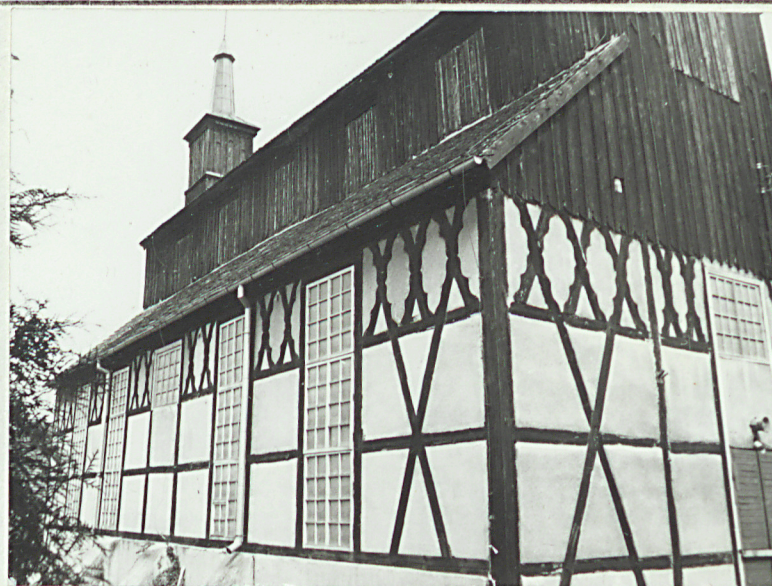
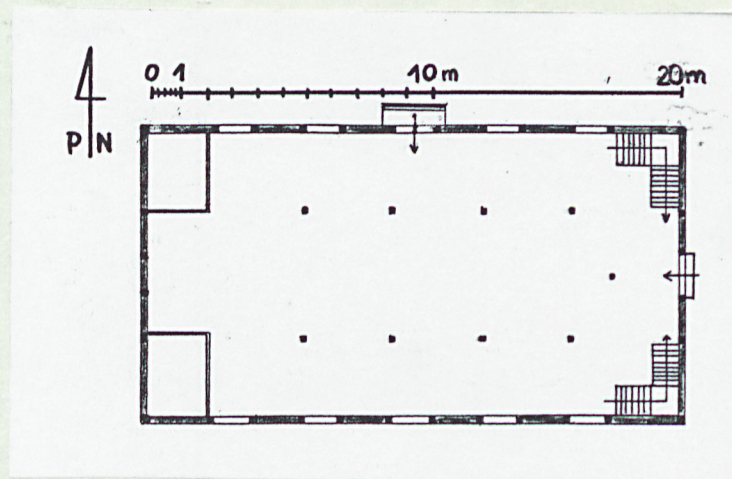
11. Zdjęcia, plan sytuacyjny, rzuty

14. Kubatura	15. Powierzchnia użytkowa	16. Przeznaczenie pierwotne	17. Użytkowanie obecne
2.000 m ³	220 m ²	sakralne	sakralne
18. Prace budowlane i konserwatorskie, ich przebieg i dokumentacja W 1980 roku wykonano nowy ołtarz i ścianki działowe wydzielające zakrystię i pomieszczenie gospodarcze. W 1992 roku wykonano zadaszenie z blachy nad wejściem bocznym oraz boazerie we wnętrzu kościoła. W 1996 roku wykonano nową posadzkę z polerowanego go granitu.		19. Stan zachowania (fundamenty, ściany zewnętrzne, ściany wewnętrzne, sklepienia, stropy, konstrukcje dachowe, pokrycie dachu, wyposażenie i instalacje) W narożniku pd-zach spękania u nasady muru. Elementy konstrukcji szachulcowej w znacznym stopniu zmurszałe, zaatakowane przez szkodniki, wymagające miejscami flekowania /dotyczy to również szalunku. Dachówka ceramiczna w znacznym stopniu zlasowana, z licznymi ubytkami i nieszczelnościami. Stan zachowania rynien i rur spustowych zły.

20. Najpilniejsze postulaty konserwatorskie Przełożenie dachówki, konserwacja elementów drewnianych /konstrukcji ścian, więźby dachowej, szalunki, wieżyczka/, przemurowanie spękań w narożniku pd-zach, uzupełnienie ubytków tynku. Likwidacja blaszanego zadaszenia nad wejściem, usunięcie boazerii z wnętrza kościoła i płyt pilśniowych z pozornego sklepienia.
