1. Obiekt

DOM MIESZKALNY

3. Miejscowość

T O M A S Z O W
M A Z O W I E C K I

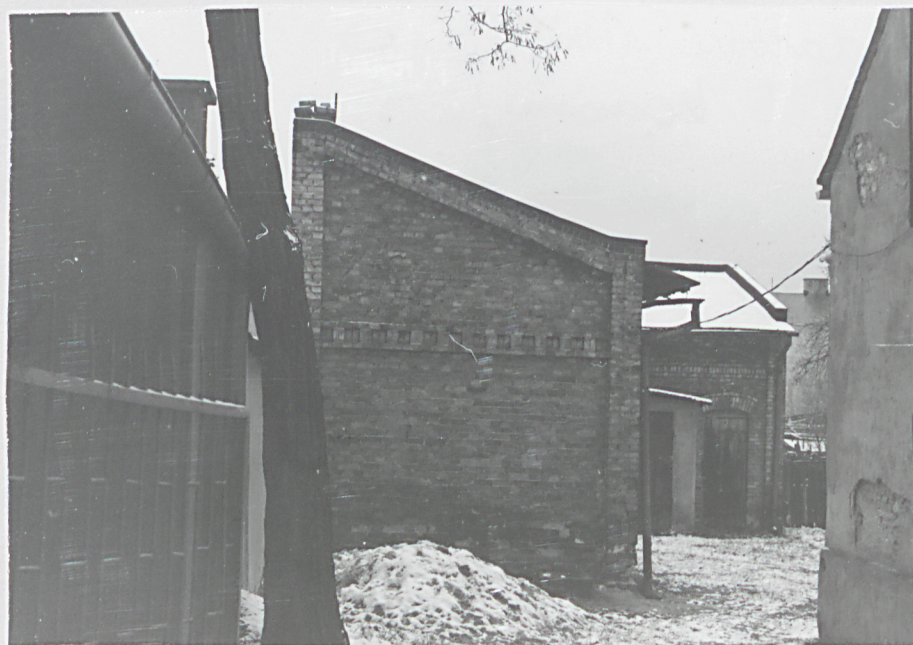
1. Widok na budynki gospodarcze
/dawne stajnie/
2. Fragment więźby dachowej
/widoczna część komina/
3. Detale ciesielskie werandy
/dawnego sklepu/
