13/2 DZWONNICA PRZY KOŚCIELE PARAFIALNYM P.W. BOŻEGO CIAŁA

XV-XVII w.

BIECZ

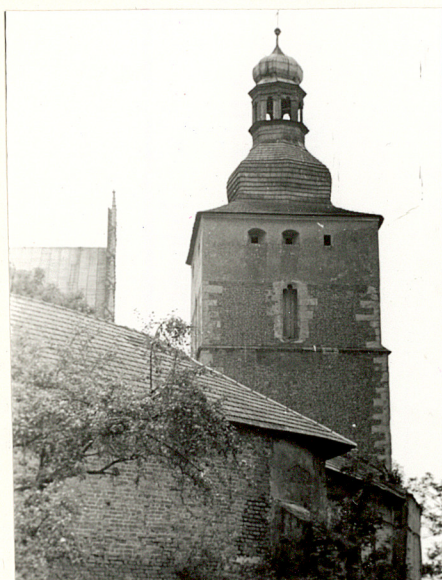
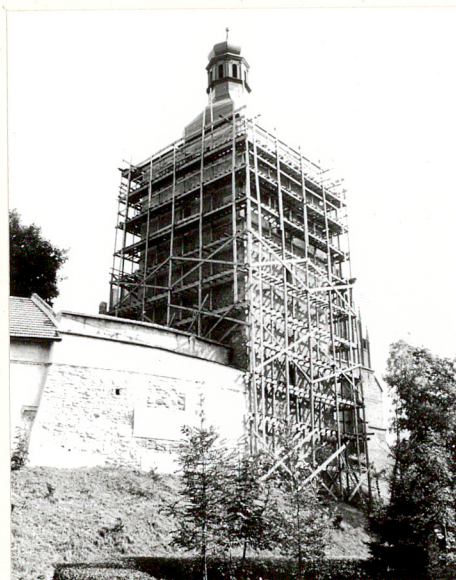
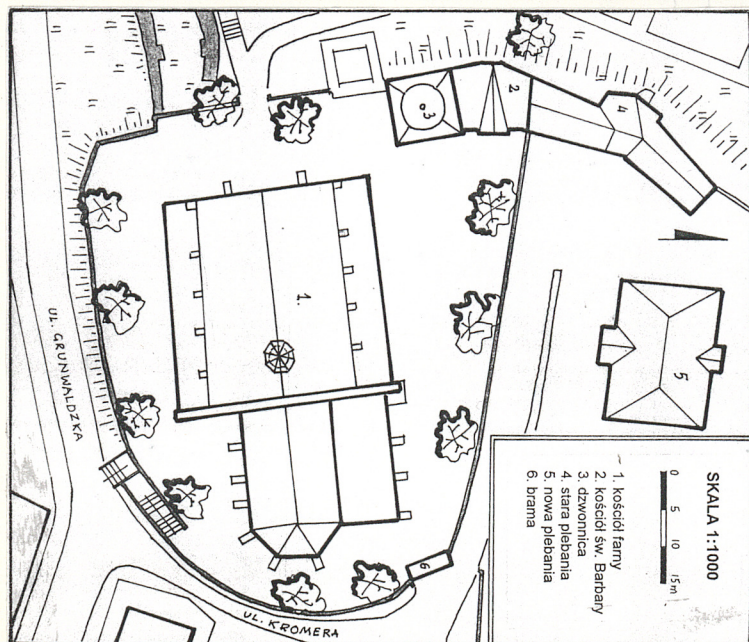
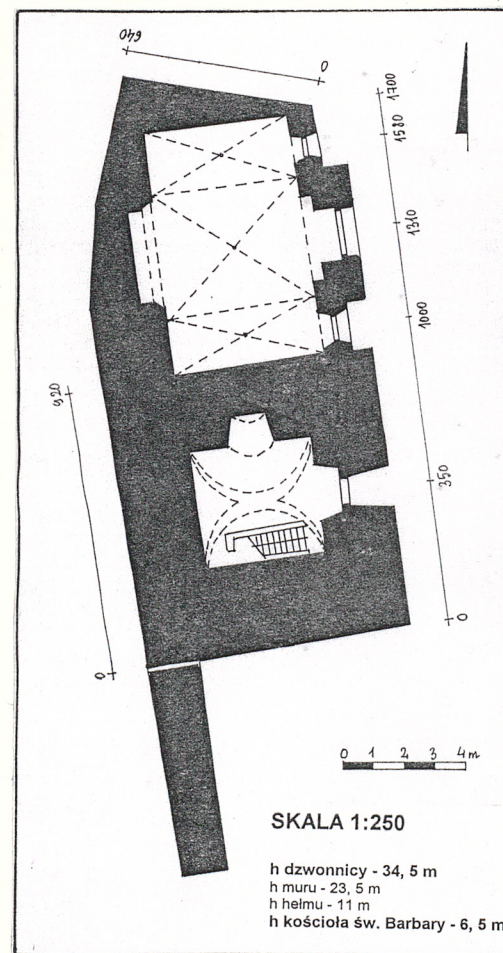
11. Zdjęcia, rzut, przekrój, sytuacja, orientacja

Obecny stan zachowania dzwonnicy należy określić jako średni. Na elewacjach uwidaczniają się uszkodzenia powierzchniowe ceglanego lica muru. W nie najlepszym stanie znajduje się także detal architektoniczny wykonany z ciosu piaskowcowego.

Pilnych prac konserwatorskich wymagają elewacje kościoła. Prace konserwatorskie powinny objąć: zdjęcie wtórnych nawarstwień, wyeliminowanie mechanicznych, chemicznych i biologicznych przyczyn zniszczeń, uzupełnienie zaistniałych ubytków, zarówno w materiale ceramicznym, jak też w wykonanym z piaskowca detalu, uzupełnienie ubytków spoin z zachowaniem oryginalnego kształtu i barwy fugi oryginalnej, wzmocnienie i hydrofobizację detali kamiennych, scalenie kolorystyczne uzupełnionych partii.
