13/3 KOŚCIÓŁ P.W. ŚW. BARBARY

XV w. i ok. 1860

BIECZ

Biecz
ul. Kromera 16

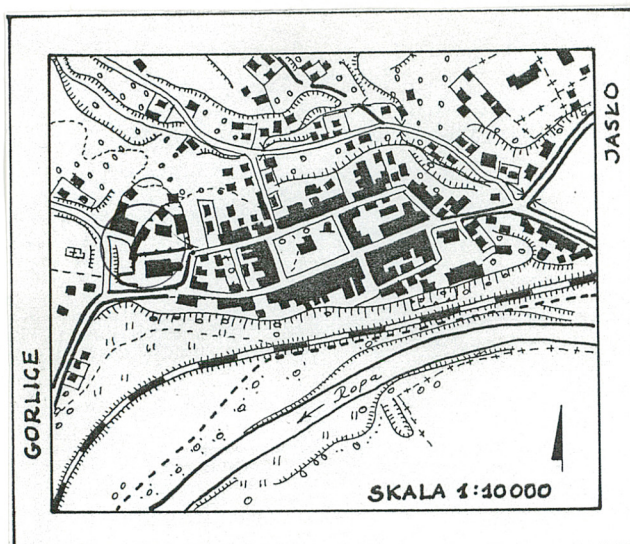
1.

3. Zawartość wkładki (nazwa obiektu lub materiału uzupełniającego) Plan orientacyjny i 7
zdjęć: 1,2. widok ogólny od wsch., 3. wnętrze, 4. fragment
sklepienia, 5. portal, 6. okno w elewacji wsch., 7. wspor-
nik sklepienny
