**DOM MIESZKALNY**

**Warszawa, ul. Kredytowa 3a**

**1936 - 38 r.**

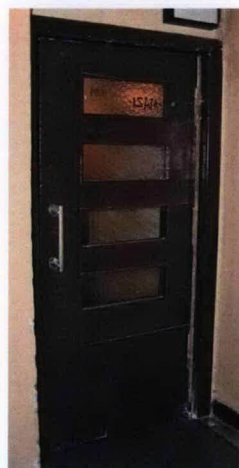
Elementy wykończenia i wyposażenia klatek schodowych : 39 i 40 – portyki wejść do wind ; 41 – 43 – oryginalna stolarka drzwiowa ; 44 – posadzka z lastrico ; 45 – lastrico ; 46 – oryginalny numerek drzwiowy ; 47 i 48 – okucia stolarki drzwiowej ; 49 – oryginalny grzejnik ;
