1. Obiekt

OKÓŁ

2. Czas powstania

II poł. XVIII w.

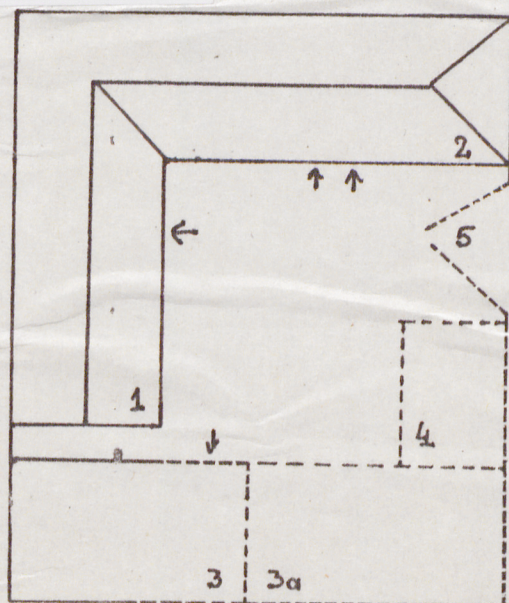
SKALA
1:300

1. Stodółka użytkowana.
2. Obora.
3. Fragment stodoły zniszczonej.
- 3a. Zarys fundamentów zniszczonej stodoły.
4. Nie istniejąca wążownia.
5. Nie istniejąca brama.
