KARTA EWIDENCYJNA ZABYTKÓW
ARCHITEKTURY I BUDOWNICTWA

Nr 1282

1. obiekt **SPICHLERZ w zespole gospodarczym Wilanowa**

ob. budynek gospodarczo-mieszkalny SGGW

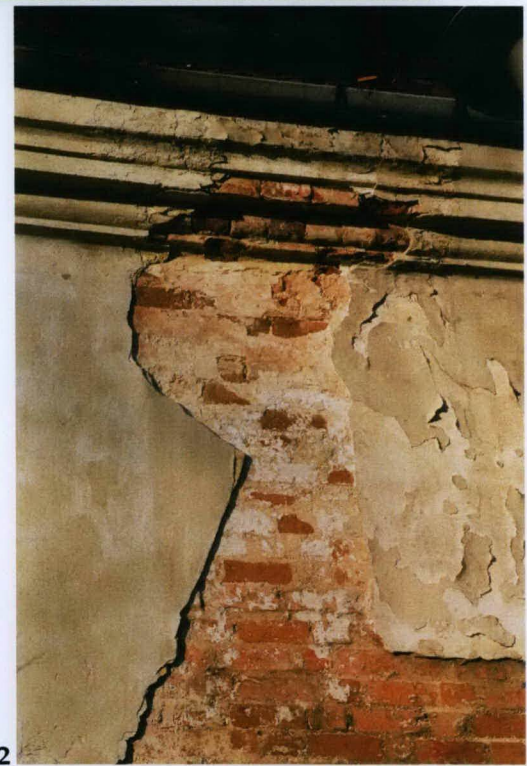
12

7. Drzwi do spichlerza w elewacji płn., po 1945 r. 8. Widok spichlerza od pld. 9. 10. Elewacja południowa.
11. Uszkodzenia muru w elewacji pld. 12. profil gzymsu wieńczącego, od pld.
