KARTA EWIDENCYJNA ZABYTKÓW
ARCHITEKTURY I BUDOWNICTWA

SPICHLERZ, OB. BUDYNEK GOSPODARCZY (4)

XVIII w.

KANTOROWICE

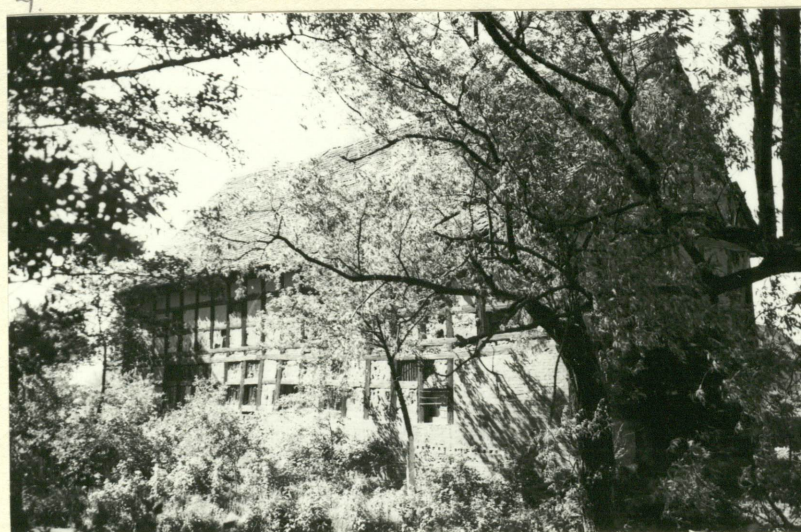
1. Widok ogólny spichlerza w zabudowie południowej krawędzi podwórza.
2. Północno-wschodni narożnik bryły → widok od pn.
3. Główna elewacja spichlerza → północna.
4. Widok ogólny spichlerza od strony południowej - przysłonięty przez zadrzewienie łęgowe wzdłuż starego koryta Nysy.
5. Środkowy fragment wschodniej elewacji szczytowej.
6. Fragment elewacji południowej - dłuższej.
7. Wschodnią ścianą szczytowa → widok od strony południowo-wschodniej.
8. Widok ogólny bryły spichlerza od strony południowo-zachodniej.
9. Zachodnia elewacja szczytowa - o konstrukcji wymienionej z szkieletowej na murowaną.
10. Fragment południowej ściany dłuższej → zniszczenie podwaliny spowodowane przez owady.
11. Fragment południowej ściany dłuższej → ubytki drewna w podwalinie przy czopach słupów.
12. Dawne okratowanie otworu okiennego → pas z zadziornami pozostawiony na zewnątrz, otwór zamurowany.
