BUDYNEK MIESZKALNY

O P O L E

ul. 1 Maja 11

Nr Ks.A+III 2155/84 data 1984-03-04

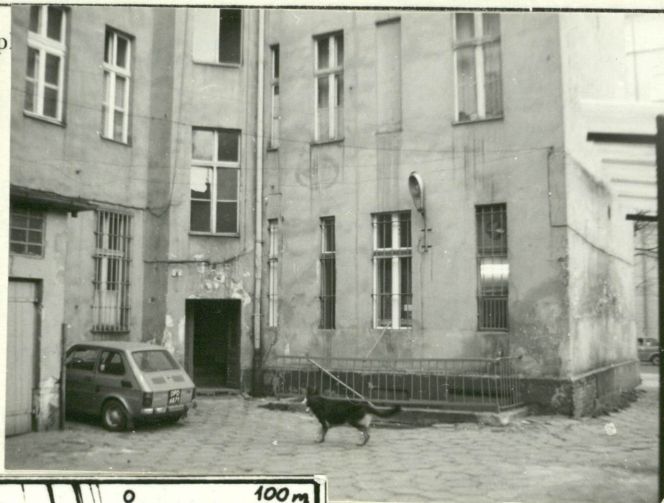
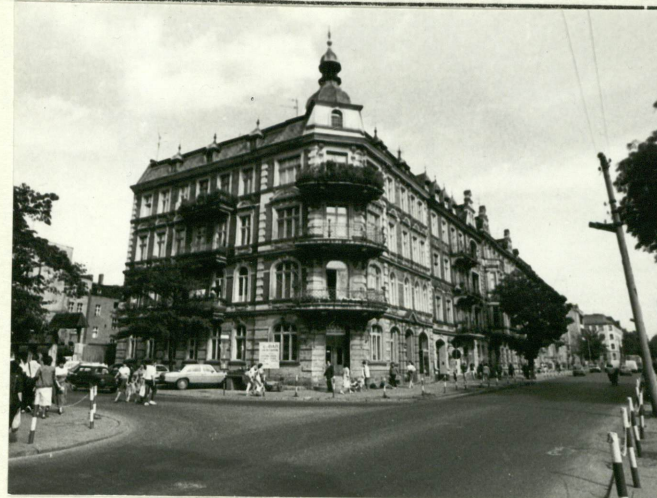
11. Zdjęcia, p

2. Elewacje tylne 1. Widok ogólny budynku w zabudowie
- fragment w przy- ul. 1 Maja. Widok od SW.
ziemi.

<p>20. Najpilniejsze postulaty konserwatorskie</p> <p>Budynek zasługuje na objęcie ochroną konserwatorską przez wpisanie do rejestru zabytków. Koniecznym jest przeprowadzenie remontu dachu z wymianą elementów sielniczej uszkodzonych oraz całkowitą wymianą pokrycia. Ponadto koniecznym jest osuszenie murów w przyziemiu i wykonanie izolacji, wraz z remontem wewnątrz piwnicznych. Dla ochrony ścian zewnętrznych konieczny jest remont, oczyszczenie i częściowa wymiana rynien, zarówno poziomych jak i pionowych.</p>
