1. Obiekt

BUDYNEK MIESZKALNY

OPOLE

ul. Żeromskiego 5

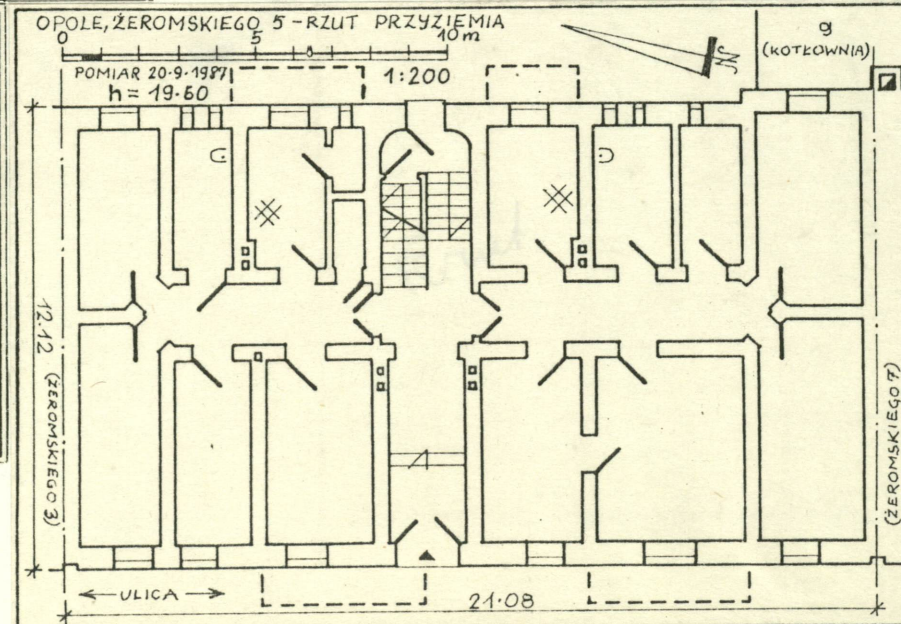
Fot. 2. Elewacja tylna.

Elewacja tylna jedenastoosiowa niesymetryczna. Z jej prawej strony jednoosiowy płytki ryzalit, pod nim w przyziemiu przybudówka kotłowni c.o. Nie na osi wejście do sieni przesklepione odcinkowo z płytkim bezprofilowym ceglanym zwieńczeniem, pozostałe otwory prostokątne bez opasek. Po obu stronach osi nad wejściem do sieni dwie osie płytowych balkonów I, II i III p., nad III p. nakryte jednospadowymi daszkami pod uskokowym gzymsem wieńczącym całość elewacji. Cokół elewacji tylnej z czerwonej cegły, wyżej tynk gładki.

<p>20. Najpilniejsze postulaty konserwatorskie</p> <p>Konieczna naprawa pokrycia dachowego i usunięcie przecieków. Niezbędnym jest uzupełnienie ubytków tynków zewnętrznych na obu elewacjach.</p> <p>Budynek zasługuje na objęcie go ochroną konserwatorską przez wpisanie do Rejestru Zabytków, z uwagi na atrakcyjny wystrój fasady, usytuowanie w silnie eksponowanym punkcie miasta i znaczną wartość artystyczną dekoracyjnych, ceramicznych plakieta umieszczonych w licach balkonów I i II p.</p>
