KARTA EWIDENCYJNA ZABYTKÓW  
ARCHITEKTURY I BUDOWNICTWA

STAJNIE Z DWOMA SPICHLERZAMI, OB. MAGAZYNY (5)

1800 r.

R Y C H N Ó W

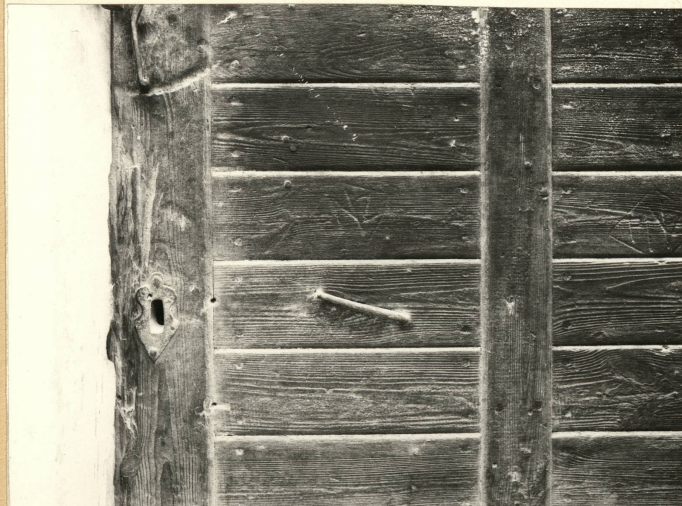
Fot.6. Fragment drzwi do wschodniego spichlerza -szyldzik przy dziurce do klucza.

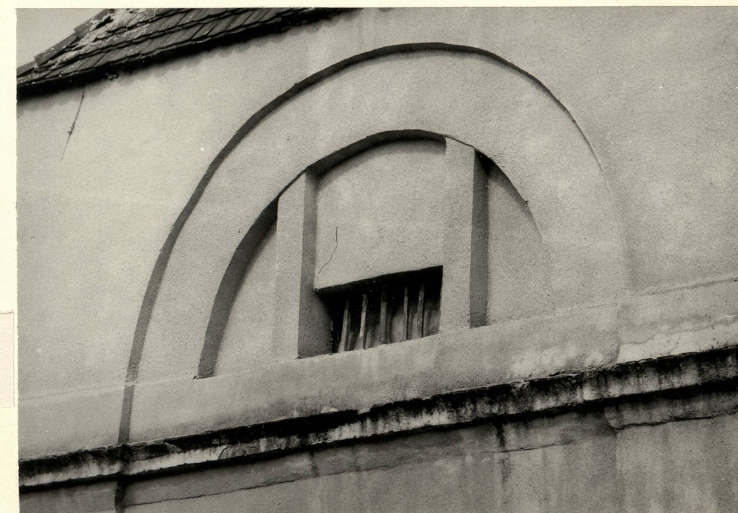
Fot.5. Blenda o podziale termalnym wraz z prostym oknem we wschodnim szczycie.

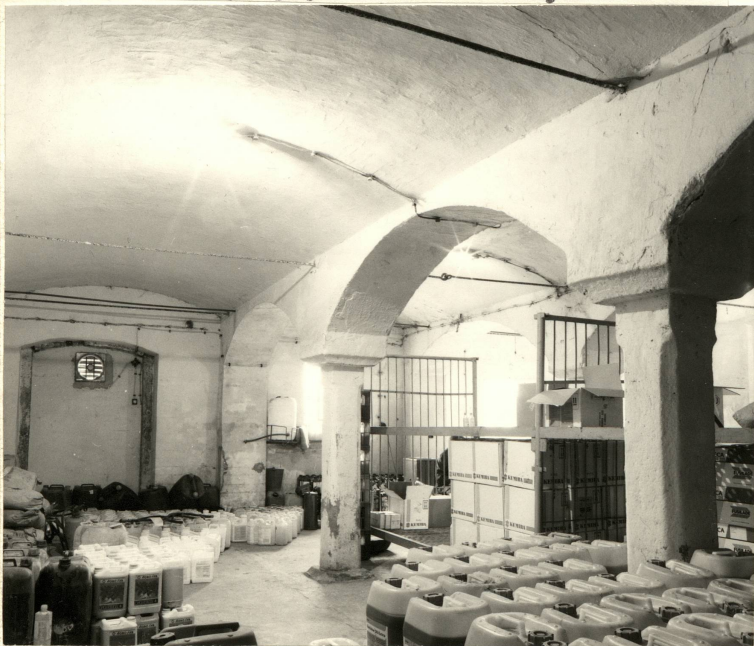
Fot.11. Stajnia → wewnątrz /3/ w przyziemiu → widok w kierunku pn-wsch.

Wnętrze trójprzęsłowe, przesklepione trzema poprzecznymi do budynku kolebkami, założonymi na łukach odcinkowych. Kolebki między przeszłami oparte są na ścianach w których wycięte są odcinkowe łuki spływające na 4 podpory. Podpory - kamienne, granitowe złożone z płyt przejmujących ciężar łęgów (pełniących funkcję kapiteł) i filarów o przekroju kwadratowym, o sfazowanych krawędziach, sfazowania zakończone u góry spływem ostrołuczny.

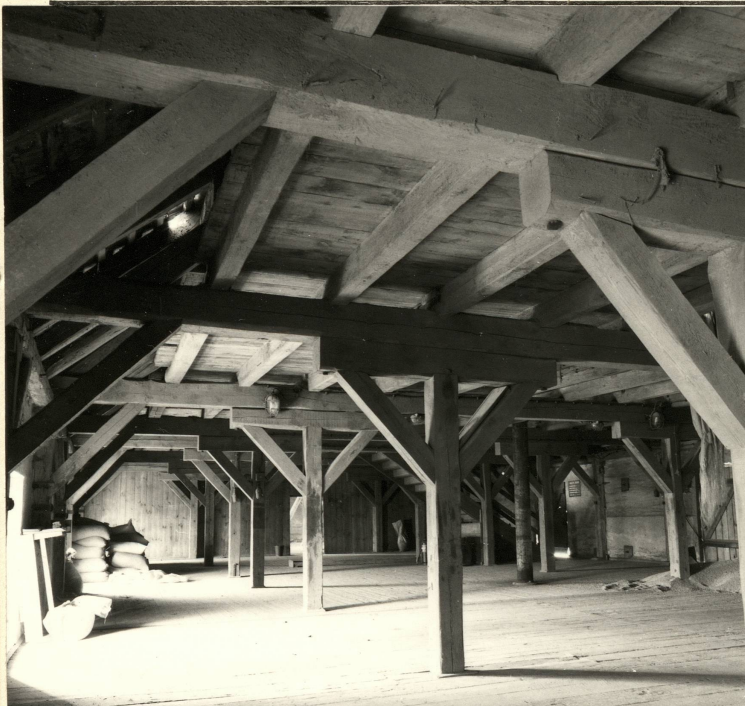
Fot.12. Stajnie, część środkowo-wschodnia.  
Wnętrze II kondygnacji tj. dolnej kondygnacji poddasza magazynowego nad wnętrzami /3/ i /4/ → widok w kierunku zach. Z drewna tartego. Pary słupów z mieczami i sankami podpierają podciąg poprzeczne do budynku.

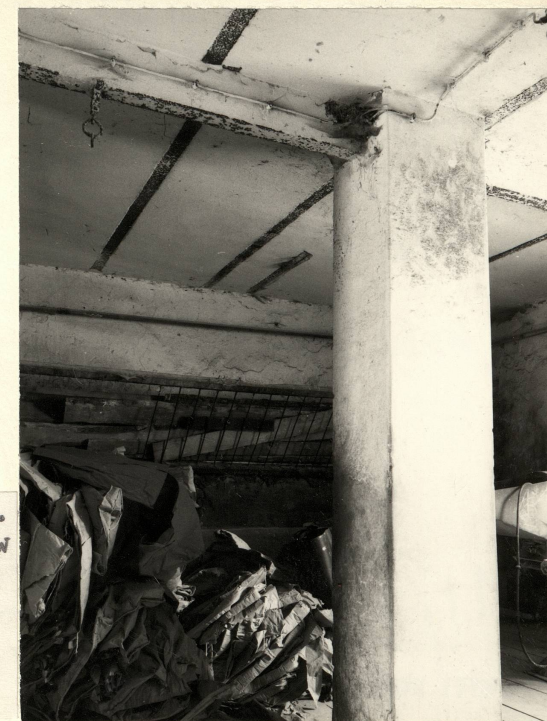
W przyziemiu /5/ zachowane są wzdłuż ścian działowych żłoby i proste stalowe drabinki do siana.

Fot.14. Stajnie, część środkowo-zachodnia.  
Wnętrze /5/ w przyziemiu → widok w kierunku pd-wsch. Wnętrze nakryte stropem typu Kleina, podpartym dwoma podciągami poprzecznymi do budynku. Każdy podciąg podparty przez 3 murowane filary. W głębi widać żłoby i drabinki do siana.

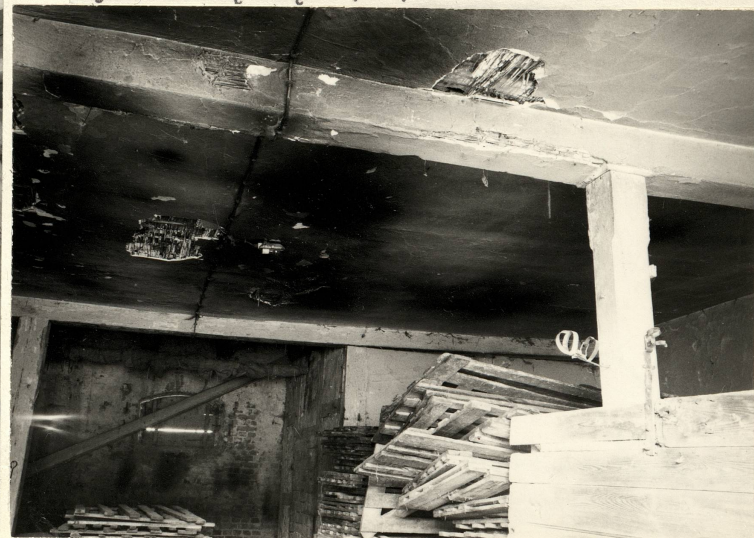
Fot.16. Spichlerz zachodni → wnętrze przy-  
ziemia → widok ogólny w kierunku  
południowym. Wnętrze nakryte stropem dREW-  
nianym, pierwotnie belkowym na dwóch pod-  
ciągach podpartych drewnianymi słupami,  
obecnie na strop w części /10/ nałożona  
jest podsufitka. W głębi z lewej strony -  
strop belkowy nago /9/ i z prawej widać  
wydzieloną część /11/.
