**ZAŁOŻENIE PAŁACOWE Z ZESPOŁEM FOLWARCZNYM**

**XIV-XX w.**

**STAROŚCIN**

Fotografie dotyczące zespołu pałacowego

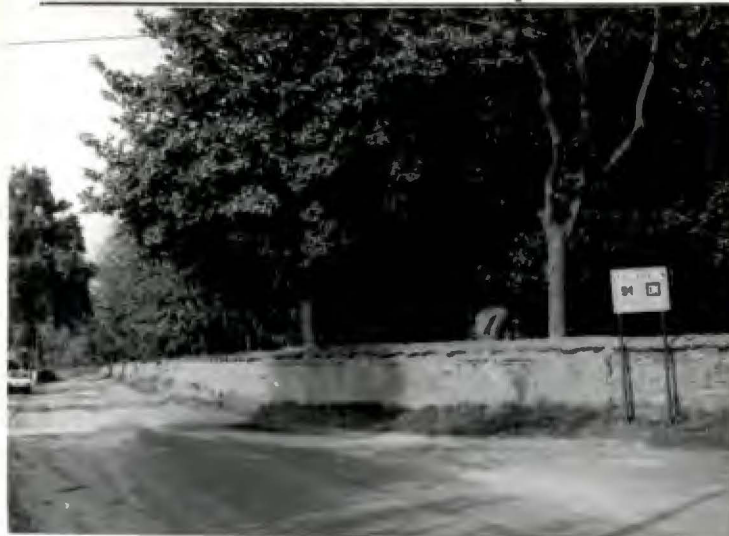
Fot.1. Widok ogólny od skrzyżowania w Starościnnie na ogrodzenie zespołu pałacowego (z prawej), który usytuowany jest po wschodniej stronie drogi do Domaszowic.

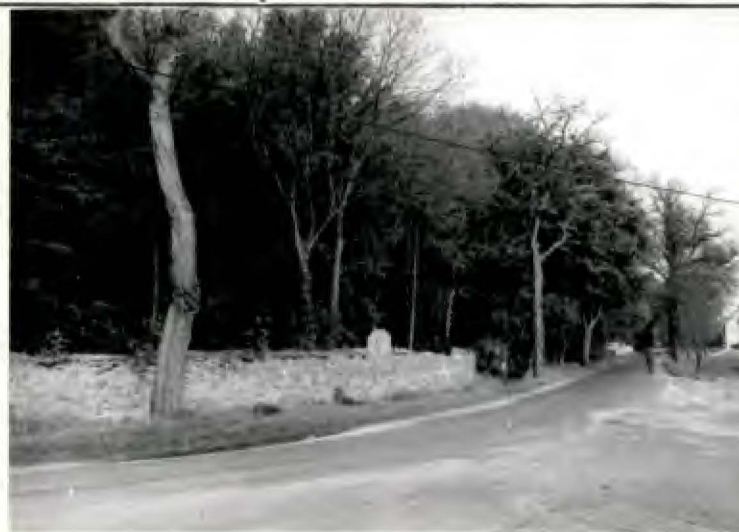
Fot.2. Widok ogólny od skrzyżowania w Starościnnie na zespół pałacowy położony przy północnej krawędzi drogi do Fałkowic.

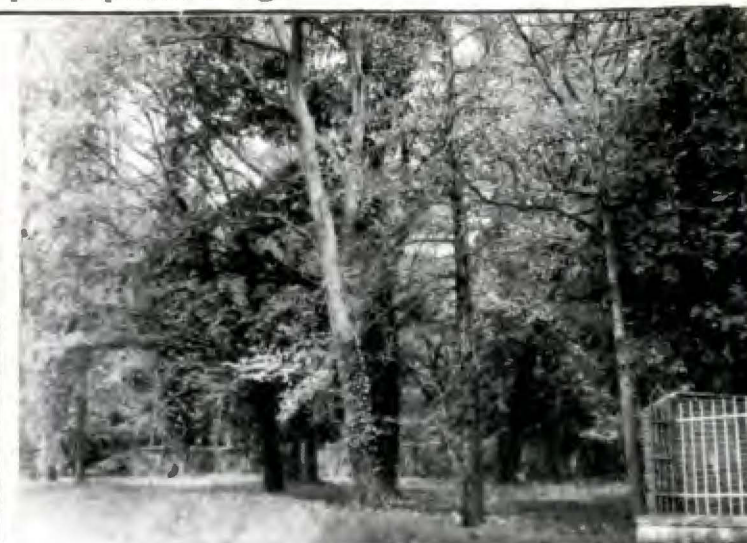
W złym stanie zachowane są również fragmenty muru ogrodzeniowego → cegła silnie wykruszona, zaprawa wymyta → konieczne jest przemurowanie fragmentów, uzupełnienie cegieł i zabezpieczenie korony muru.

Fot.3. Fragment ogrodzenia zespołu pałacowego od strony południowej.

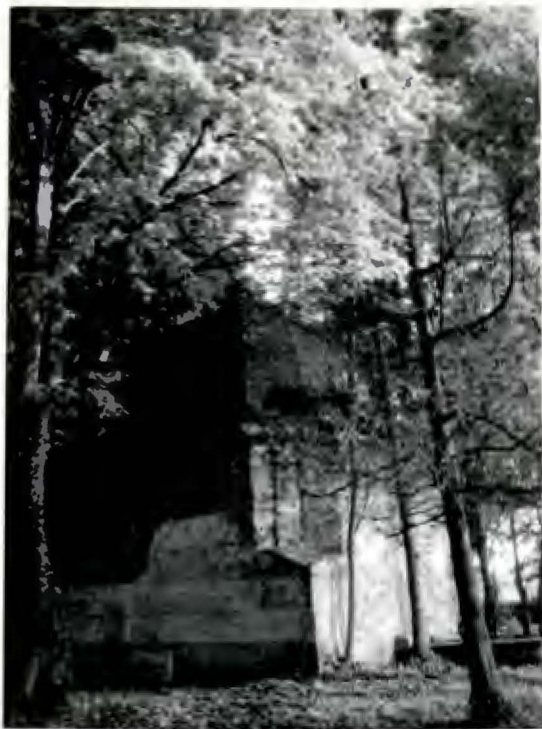
W bardzo złym stanie technicznym zachowane są dwa budynki: grobowiec /3/ i dom mieszkalny /20/ na folwarku.

Fot.11. Grobowiec rodzinny stojący w pd.-zach. części parku → widok od strony pn.-zach.

Sporządzić inwentaryzację architektoniczno-konserwatorską i fotograficzną budynku mauzoleum i przeprowadzić remont zabezpieczający - głównie dach.

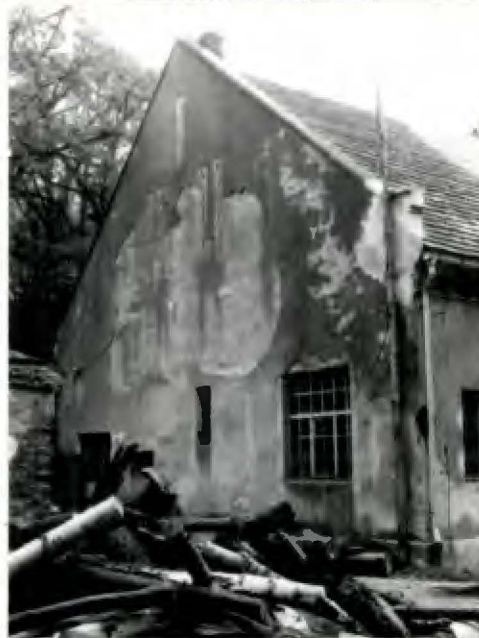
Przypuszczać należy, że w złym stanie zachowane są więźby i pokrycia dachowe budynku stajni-wozowni /4/ i spichlerza /22/. Stan zachowania pozostałych budynków - nie jest znany - budynki nie zostały udostępnione do celów ewidencyjnych.

Fot.25. Zachodnia ściana szczytowa STAJNI-WOZOWNI /4/.

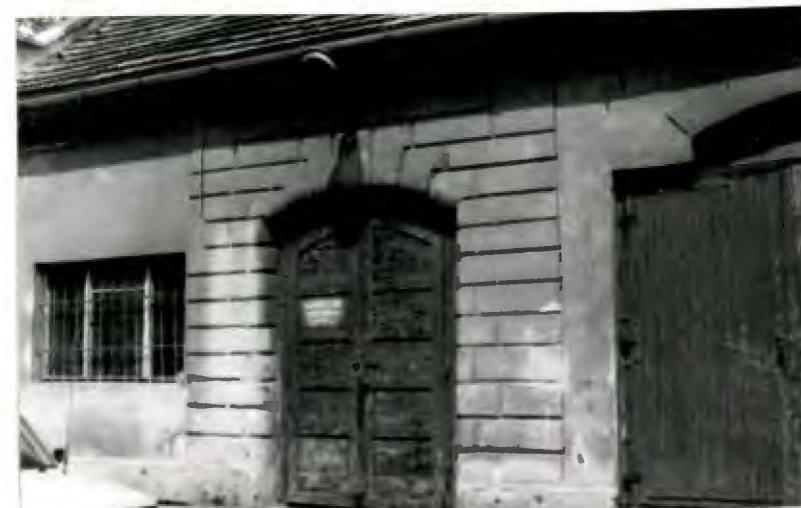
Fot.26. Zachodni fragment południowej elewacji dłuższej budynku STAJNI-WOZOWNI /4/ → oryginalne drzwi ramowo-płycinowe w oryginalnym boniowanym obramowaniu.

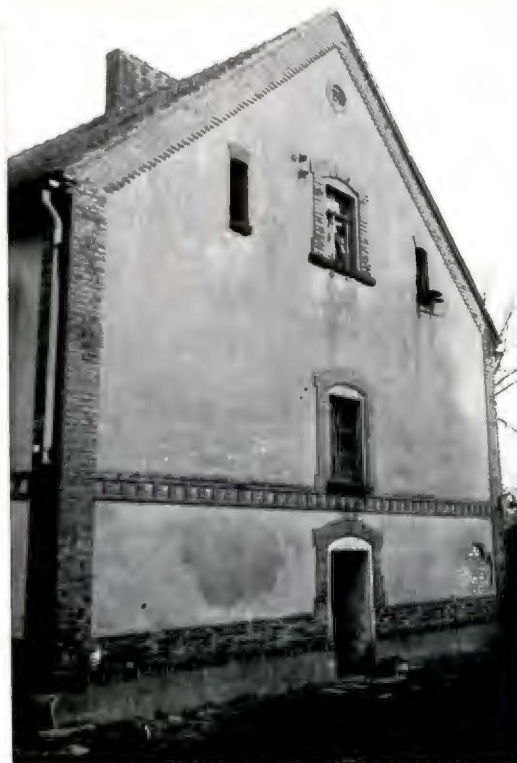
Fot.80. Zachodnia elewacja szczytowa domu mieszk.  
/19/ w kolistym ceglany obramowaniu wy-  
soko pod wierzchoł-  
kiem szczytu jest  
data: "1913".
