1. Obiekt 50/2 D. SPICHLERZ DWORSKI	2. Czas powstania I poł. XIX w.	3. Miejscowość SADKOWA GÓRA
---	------------------------------------	--------------------------------

10. Rejestr zabytków
Nr A-955 data 6.IV.1976 r

D. S P I C H L E R Z D W O R S K I

S A D K O W A G O R A

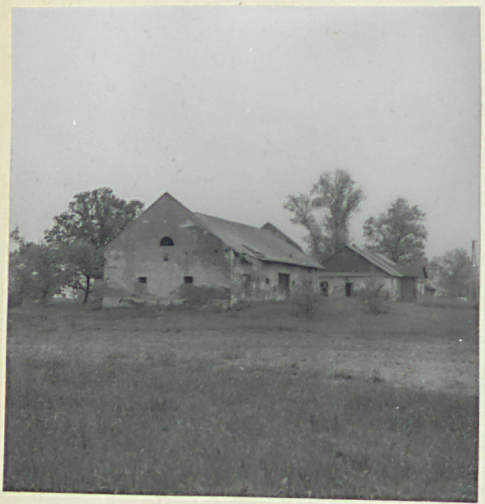
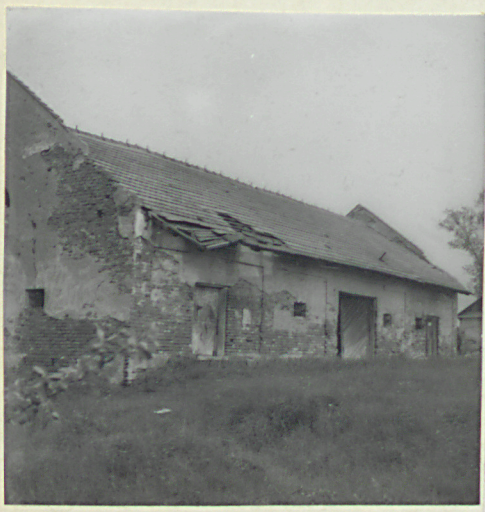
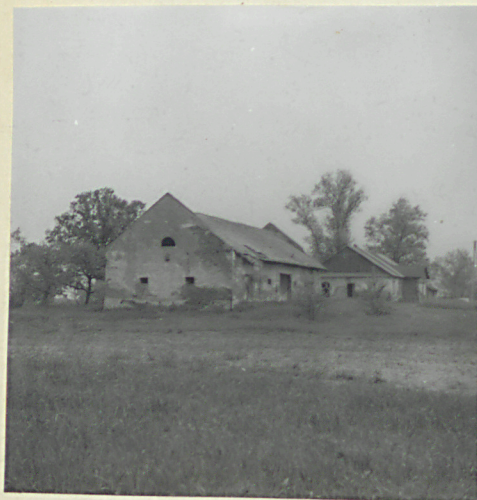
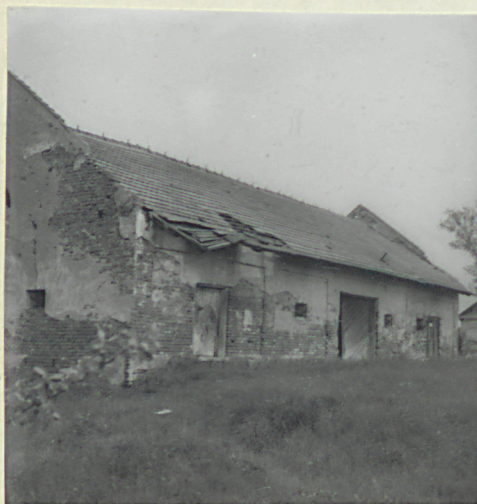
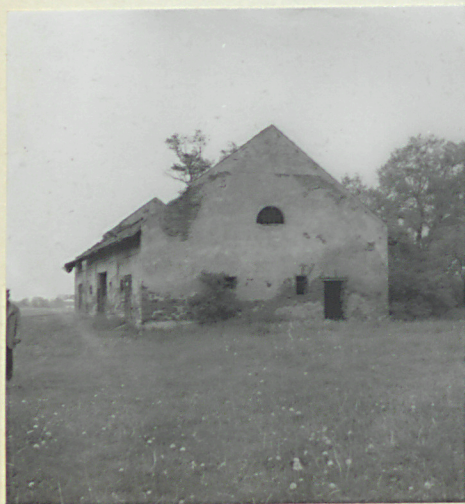
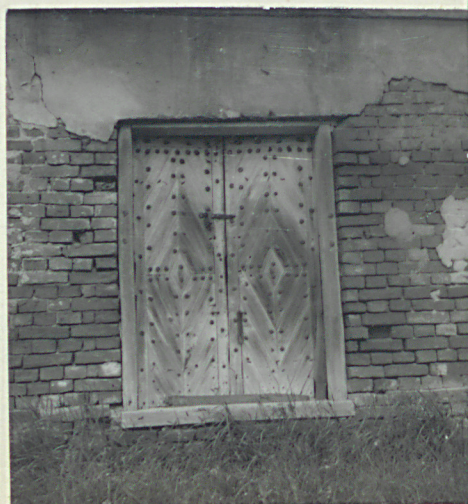
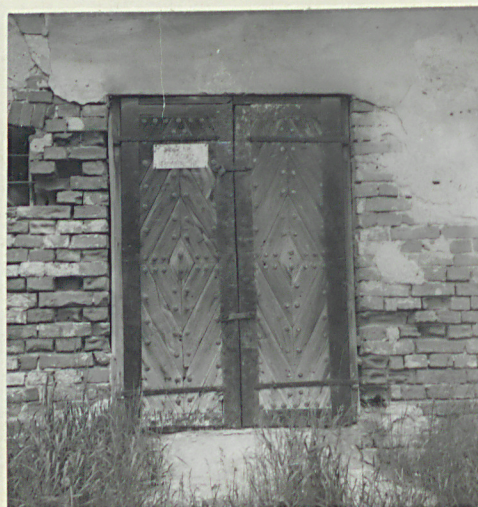
Obiekt zdewastowany częściowo zawilgocony, dach nieszczelny na skutek ubytków dachówki, tynki w elewacji uszkodzone.
Brak instalacji elektrycznej.

Generalny remont. W pierwszej kolejności remont pokrycia dachowego.
