1. Obiekt zabytkowy

KOSTNICA

KRZEMIENICA

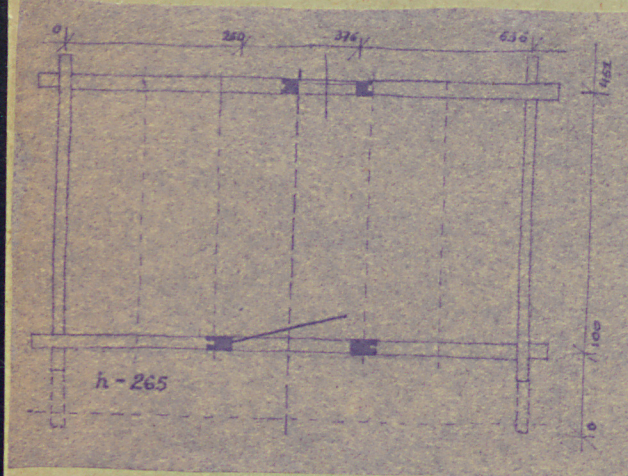
zny, uwagi opisowe, fotografia  
 znajduje się w pd-wsch. części  
 cementarna hotelnego, wstę-  
 piona w linii ogrodzenia.  
 Na ruinie prostokąta, jed-  
 nopiętrowe, liny to  
 dachem siostowym, dmi-  
 spadkowym, ze nrytami. Nie podmurowane; ściany  
 zwężone na obłep. Dach liny gontem, suity  
 szalone prosto dachem. Drzwi wejściowe  
 jednokładowe, prostokątne, umieszczone w ście-  
 nie dachowej liny. Na wprost drzwi olus-  
 obecnie zabite dachem. W ścianie murowej  
 małe okienko wyjęte w belce.
